CAUSES ET CONSEQUENCES DE L'EFFONDREMENT DU FRONT DE COTEAU SOUS-MINE DE LA RUE DES MARCHES SUR LA COMMUNE DE VILLAINES LES ROCHERS (37)

CAUSES AND CONSEQUENCES OF ROCKSLIDE ON VILLAINES LES ROCHERS

Alexandre PHILIPPE¹

¹ Syndicat Intercommunal Cavités 37 – Tours (37) – France

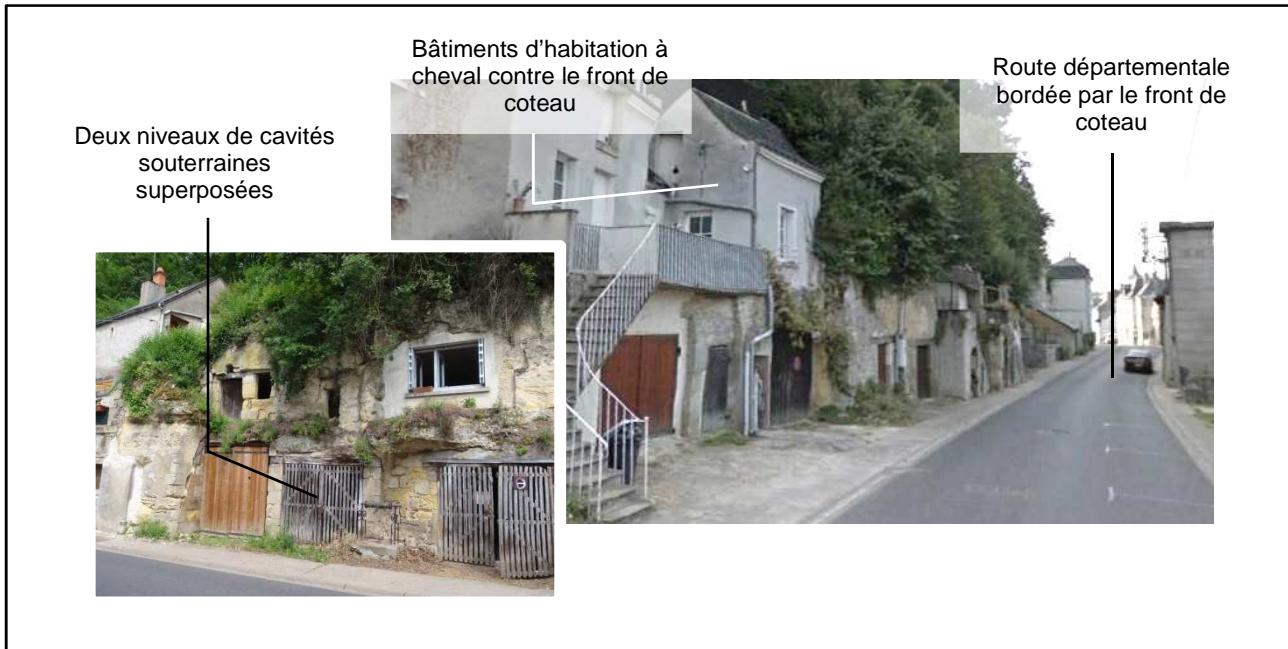
A proximité de la place de la Mairie, cette voie de communication emprunte la rue des Marches. Elle est bordée par un coteau d'une dizaine de mètres de hauteur agencé en une succession de ressauts et de terrasses (cf. Figure 1). Depuis le pied du coteau, ou depuis les terrasses qui ont été aménagées à mi-hauteur du front rocheux, de nombreuses cavités souterraines ont été creusées. Elles s'enfoncent sous des parcelles agricoles. Outre les nombreuses cavités souterraines superposées les unes avec les autres, le coteau a fait l'objet de nombreuses opérations d'urbanisation.

Figure 1 : contexte morphologique général du coteau de la rue des Marches

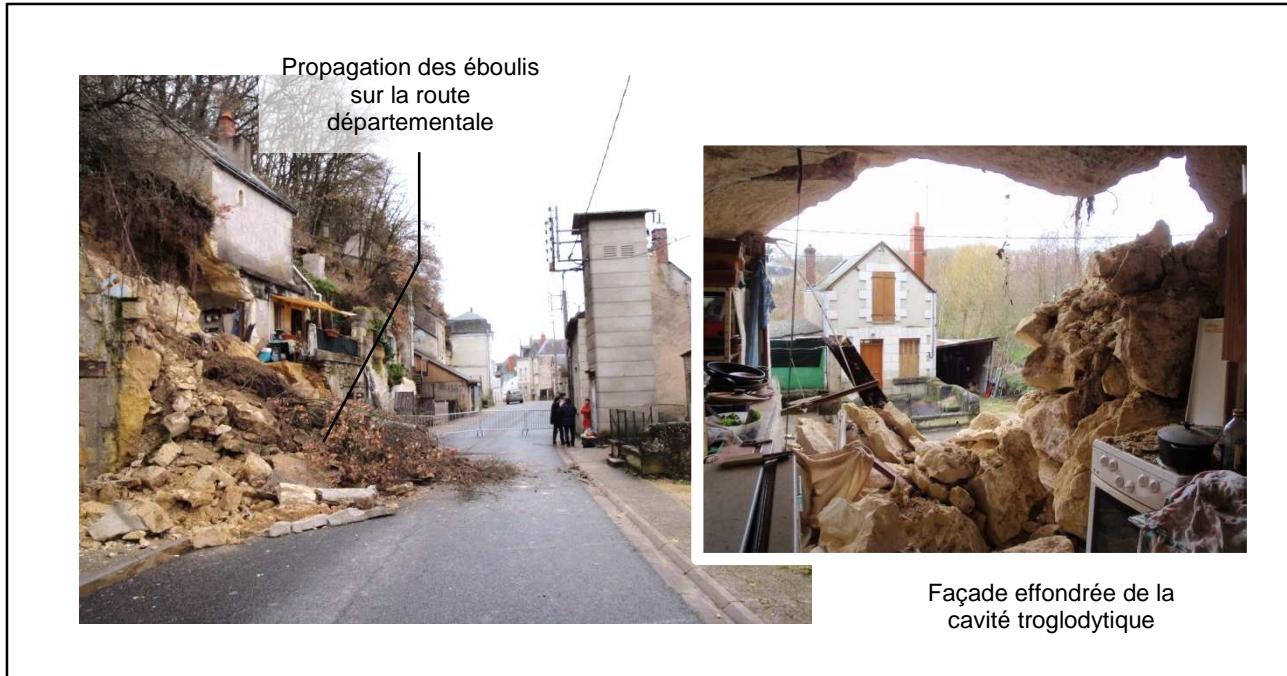
Le sinistre s'est produit en deux phases. La première phase s'est déclenchée aux alentours de 10h00. La partie avant des deux niveaux de caves s'est effondrée en direction de la voie publique limitrophe générant 300 m³ d'éboulis (cf. Figure 2).

Figure 2 : propagation des éboulis sur la rue des Marches

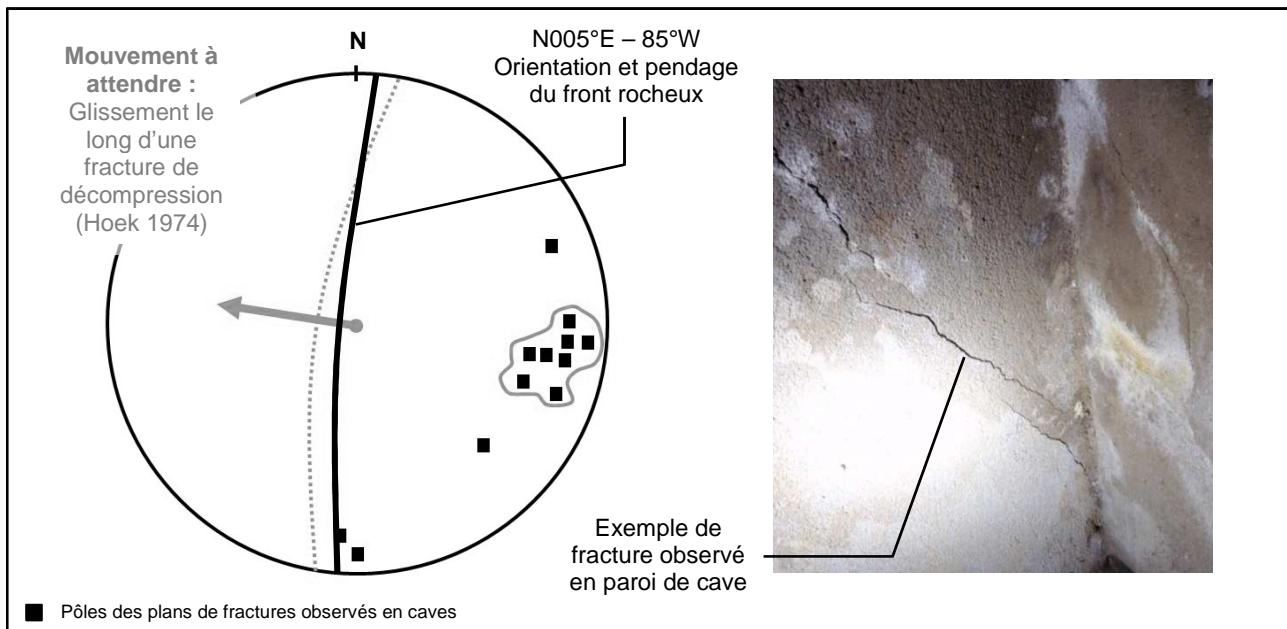
A l'issue de la première phase d'effondrement, un diagnostic de stabilité du site a été entrepris. Les caves environnant le sinistre ont fait l'objet d'une expertise afin de définir l'extension probable de la zone d'effondrement. Dans le cadre des différentes visites entreprises, un certain nombre de fissures ont été observées en voûte et en façade des caves. L'analyse stéréographique des fractures dans les caves environnant immédiatement la zone sinistrée, laisse présager un phénomène de glissement de la façade des caves en direction de l'ouest (cf. Figure 3), soit en direction de la voie publique voisine. Outre les phénomènes de fissuration, des infiltrations d'eau ont pu être observées aussi bien en caves que dans les habitations en butée contre le front de coteau.

Figure 3 : analyse stéréographique des plans de fissuration reconnus en caves

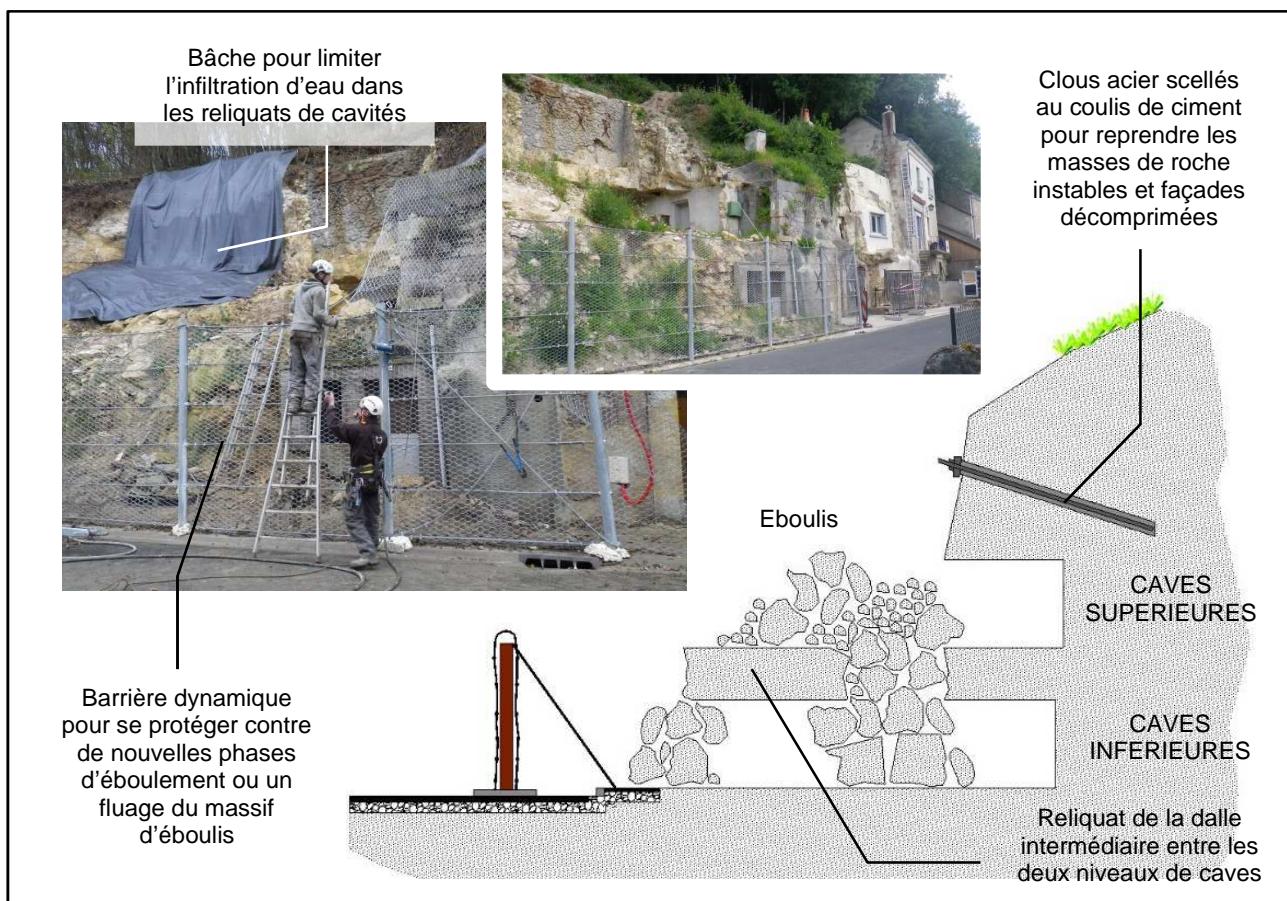
Figure 6 : détails des travaux d'urgence

L'objectif des travaux est d'une part de renforcer la façade des caves environnant la zone sinistrée pour éviter un nouveau glissement le long d'une fracture de décompression latente et d'autre part de s'affranchir du risque de chutes de blocs ou d'un mouvement du massif d'éboulis. La campagne de travaux s'est ainsi orientée vers une campagne de clouage et une opération de remodelage du massif d'éboulis avant pose d'un écran de protection en bordure de la voie publique.

Les travaux se sont orientés vers une opération de clouage. La façade des caves décomprimées a en effet été consolidée par dix-huit clous acier scellés au coulis de ciment. Réalisés en diamètre Ø 102 mm et équipés d'armatures métalliques FE500 d'un diamètre de Ø 32 mm, les clous ont été portés à une profondeur de 6.00 m. Un facteur de sécurité de 1.50 a été retenu pour le dimensionnement. Le massif d'éboulis a été remodelé à une pente de 45° et mis en œuvre en butée contre le front rocheux. En bordure du massif d'éboulis, une barrière passive de protection a été établie (cf. Figure 6). La barrière est constituée de poteaux métalliques descendus dans l'horizon de tuffeau compact et servent de support à des nappes de grillage à maille double torsion ourlées et agrafées sur des câbles à âme d'acier Ø 16 mm.

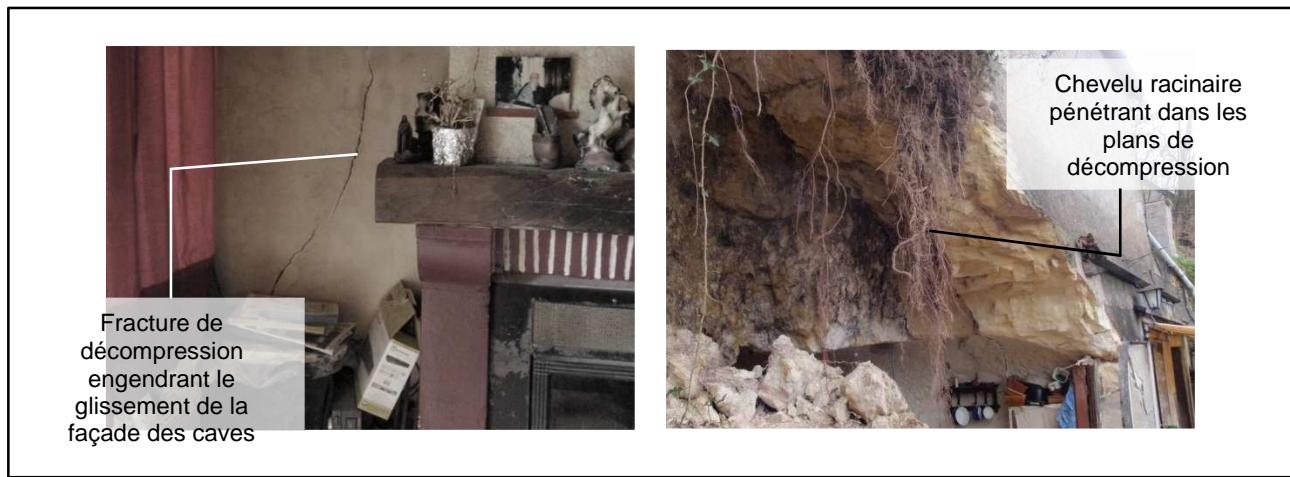
L'origine du sinistre est ici à mettre en relation avec un processus de décompression naturelle du coteau. Ce phénomène conduit à la formation de fractures subverticales et longitudinales à la trace du front rocheux. Elles favorisent le glissement de franges de roche en direction de la vallée. En contexte de sous-cavage, le processus est aggravé par les défauts d'appui que constituent les cavités souterraines creusées dans la masse, mais également par des facteurs anthropiques bien identifiables au droit du plan d'arrachement, notamment la pénétration racinaire induite par la végétation anarchique en tête du coteau (cf. Figure 7), ou encore l'absence de drainage des murs de soutènement. Quoiqu'il en soit, l'élément déclencheur du sinistre est bien la pluviométrie de l'hiver 2013 / 2014.

Figure 7 : un processus de décompression aggravé par une pénétration racinaire

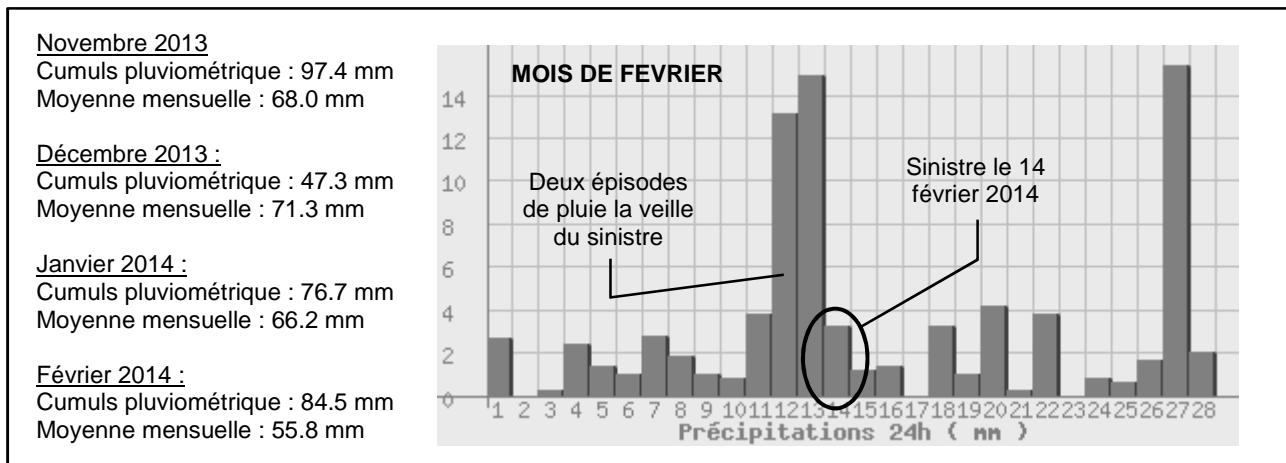
La consultation des données météorologiques permet de préciser le contexte pluviométrique et climatique de l'hiver 2013 / 2014. En l'occurrence, les épisodes pluvieux n'ont pas constitué des volumes exceptionnels de pluie pour la saison (cf. Figure 8).

Figure 8 : cumuls plus pluviométriques à la station de TOURS, source METEOCIEL

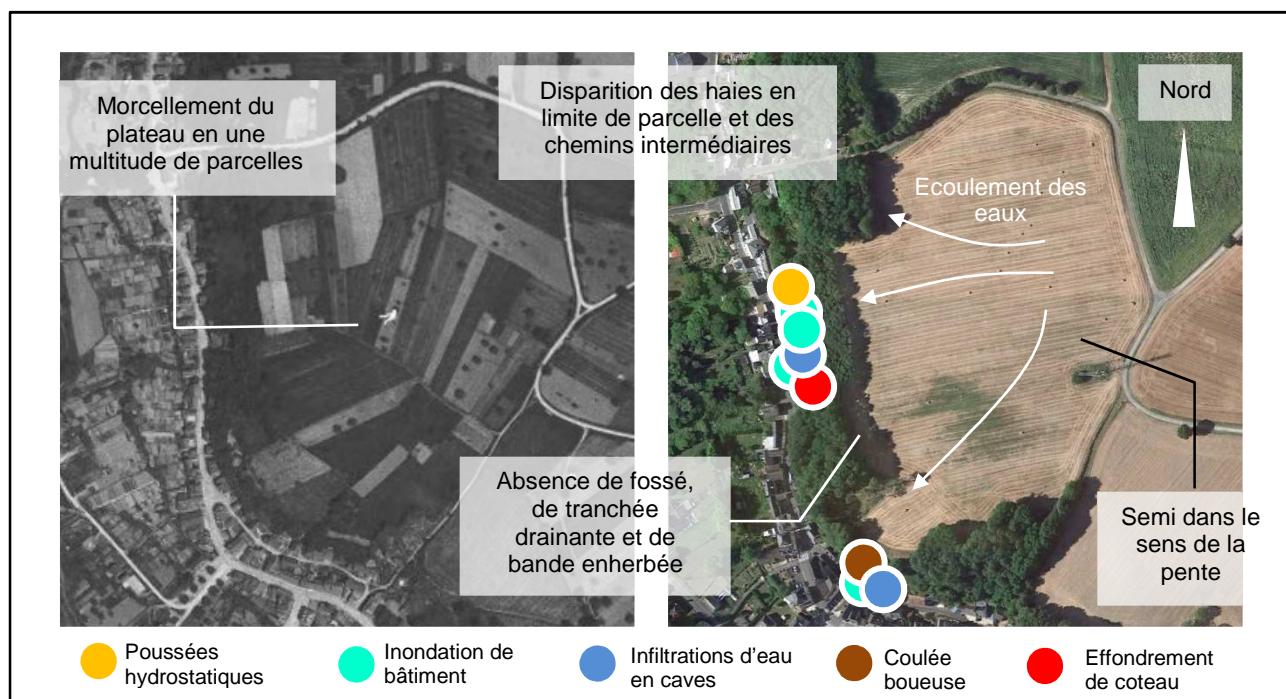
Il faut toutefois noter la multiplicité des phénomènes d'infiltrations d'eaux observés au niveau des propriétés bordant le pied du coteau et desservies par la route départementale. Au cours des années 2013 et 2014, et sur une longueur de coteau de 300 m, plusieurs phénomènes ont été recensés (cf. Figure 9). Ils se sont produits lors d'épisodes météorologiques à peine exceptionnels, et laissent donc penser qu'une gestion inadaptée des eaux météoriques est effectuée sur les terrains environnant le coteau.

A l'amont du coteau, il faut noter l'évolution du schéma d'occupation du plateau agricole. L'analyse de photographies aériennes anciennes montre qu'au début du XXI^e siècle, le plateau était morcelé en une multitude de parcelles. Au tournant des années 1970, à l'occasion du remembrement, les terrains ont été redistribués et ont évolué progressivement vers une unique parcelle céréalière, les haies étant éradiquées (cf. Figure 9). Les visites de cette parcelle ont permis d'observer que les semis étaient par ailleurs effectués dans le sens de la pente et que le site ne bénéficiait daucun ouvrage de collecte des eaux de ruissellement ou d'infiltration. L'analyse des photographies aériennes tend à montrer que l'évolution de l'occupation du plateau agricole est ainsi favorable au développement de phénomènes de ruissellement des eaux météoriques. Quelques traces diffuses de ruissellement ont d'ailleurs pu être observées sur place au droit des parcelles concernées (traces de transport de matériaux,...).

Figure 9 : modification du mode de culture du plateau agricole et mouvements de terrains
