Dégradation de dalles de tablier de ponts en Belgique

Étude d'une pathologie complexe

Cette recherche, outre une étude approfondie des essais déjà réalisés sur les ouvrages atteints, a permis d'examiner un ouvrage particulier : le pont de Neufchâteau à Bastogne (fig. 8). Une des raisons de ce choix réside dans le caractère supposé non-réactif du granulat vis-à-vis des alcalis. Il s'agit d'un ouvrage isostatique, légèrement biais, à double tablier de trois travées. Le tablier de chaque tra-

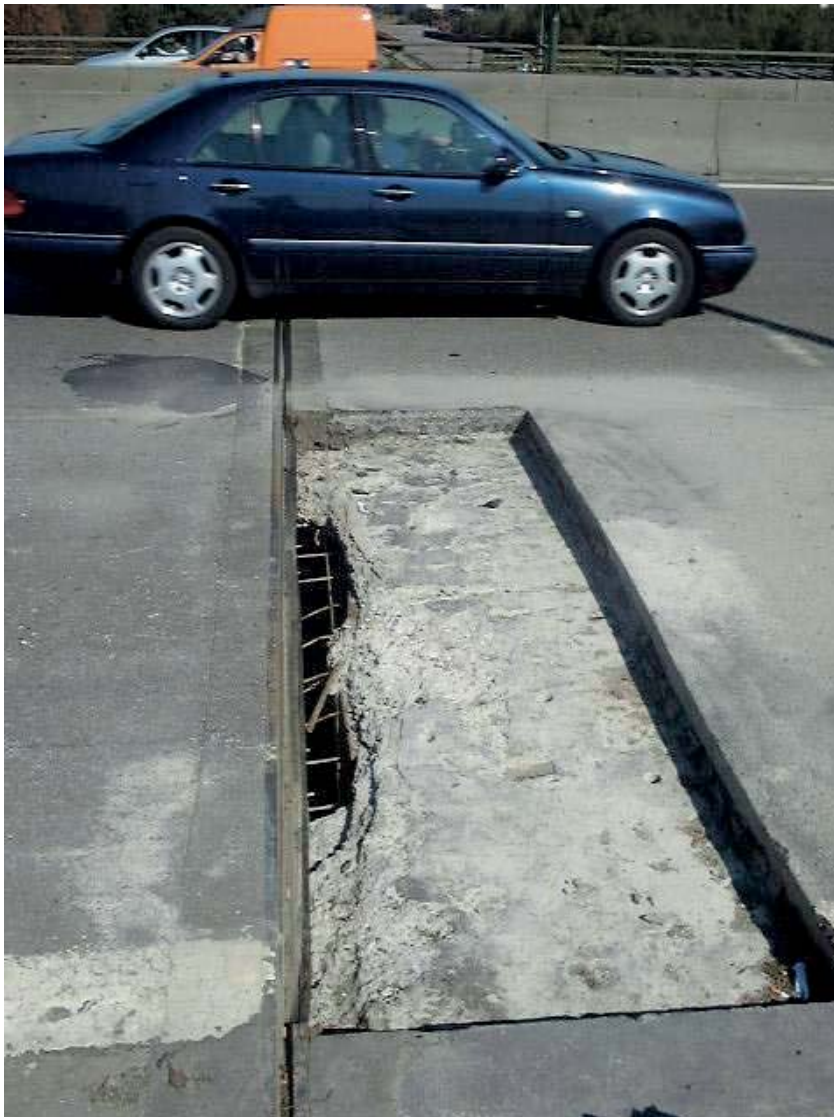
Le premier cas a été constaté en 1985. En 1995, une relation est établie entre les dégradations de la dalle en face supérieure et des taches en face inférieure. Fin 2000, 41 cas sont recensés (fig. 1). Le processus qui, à terme, conduit au percement (fig. 2) du tablier, peut présenter différentes formes. Il progresse généralement du haut vers

Fig. 2 - Viaduc autoroutier : formation d'un trou dans le tablier au droit d'un joint de dilatation.

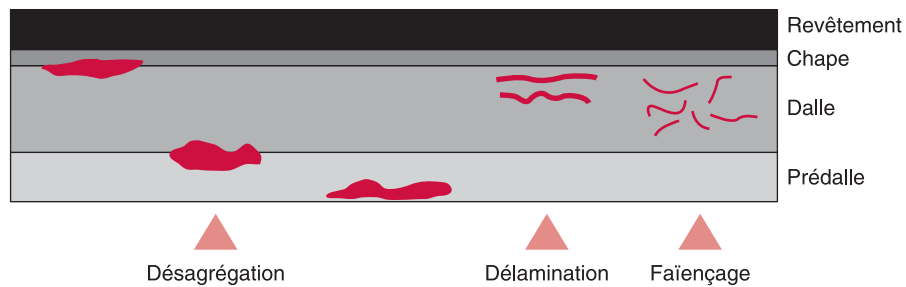
Les différentes formes de dégradation peuvent être décrites comme suit (fig. 3) :

Fig. 3 - Schéma des différentes formes de dégradations rencontrées dans les cas de pourrissement de dalles de tabliers.

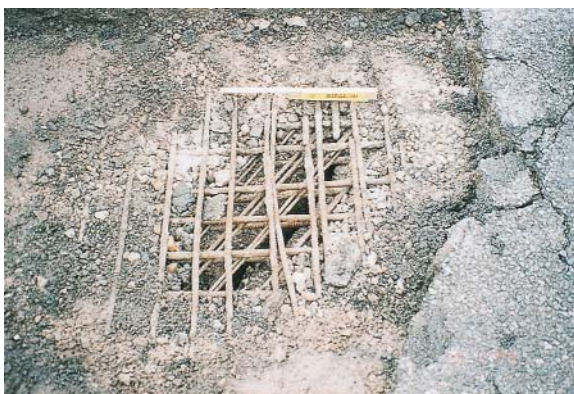
➤ désagrégation du béton en face supérieure, parfois à l'interface dalle/prédalle, et plus rarement en face inférieure du tablier : seul subsiste le squelette granulaire (fig. 4). Des armatures obser-

vées dans ces zones peuvent être caractérisées par un aspect brillant qui semble résulter de l'abrasion par les grains libérés ; des traces de « morsures » par corrosion y sont parfois constatées ;

Fig. 4 - Pont routier : formation d'un trou dans le tablier au droit d'une dalle souple. Autour du trou, le béton est réduit à son squelette granulaire.

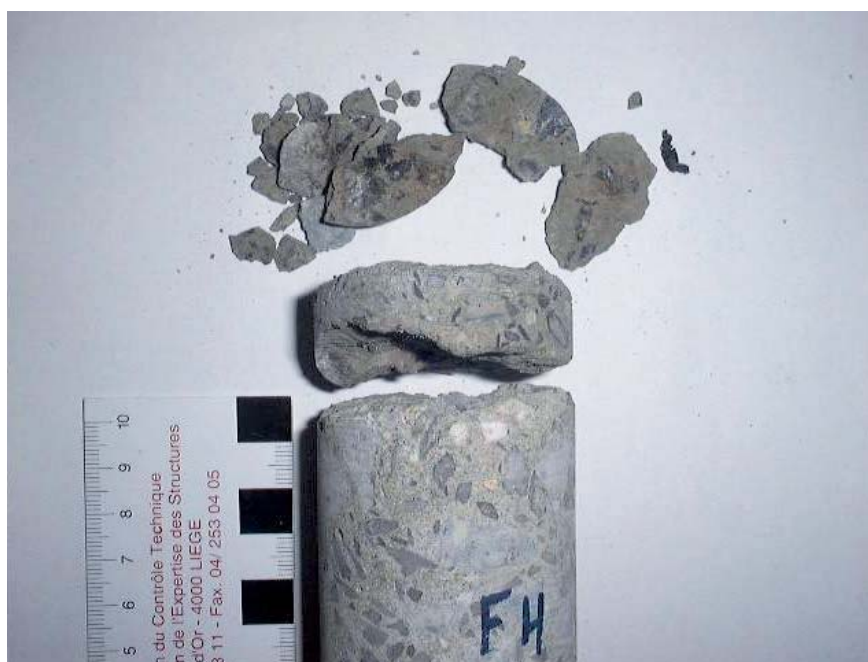
➤ délamination du béton (fig. 5) : le béton se dégrade en feuillets de quelques millimètres d'épaisseur, essentiellement en face supérieure de la dalle [8, 9] ;

Fig. 5 - Carotte Ø 50 mm prélevée dans un tablier d'un pont autoroutier. La délamination du béton, ainsi que sa désagrégation sont visibles en partie supérieure de la carotte.

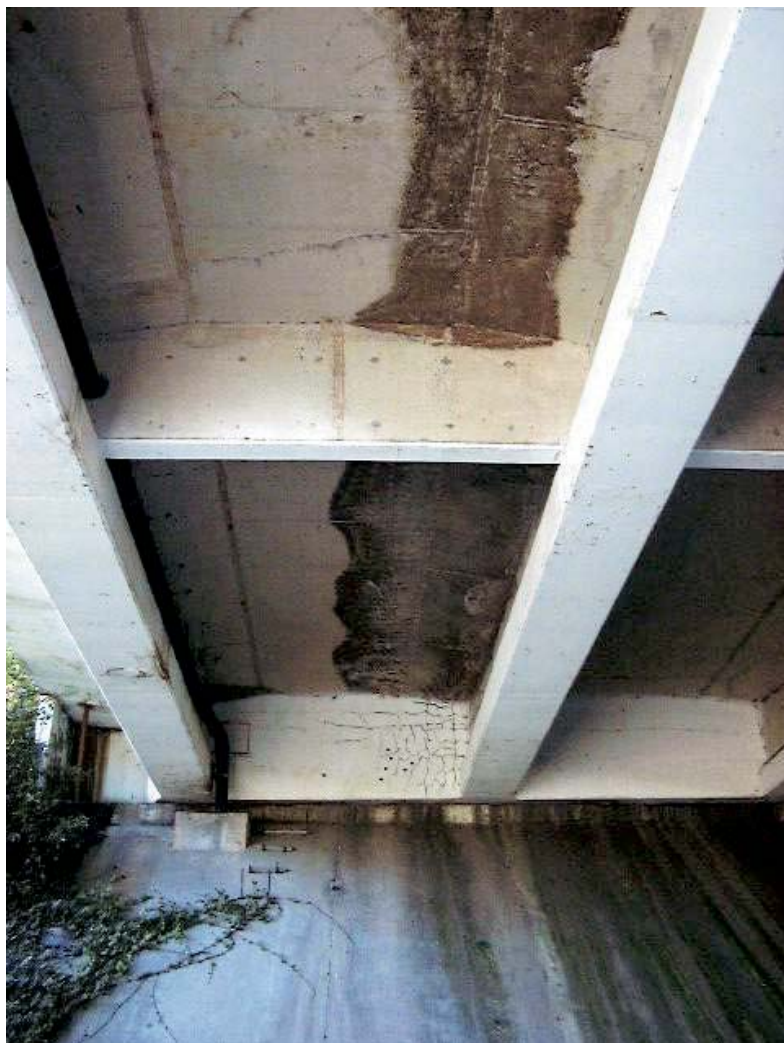
Ces défauts s'accompagnent très souvent de la présence en face inférieure du tablier, de taches grises plus ou moins foncées, persistantes quelles que soient les conditions d'humidité (fig. 6).

Fig. 6 - Vue de la face inférieure du tablier d'un pont autoroutier. Présence de taches foncées et persistantes malgré les conditions climatiques.

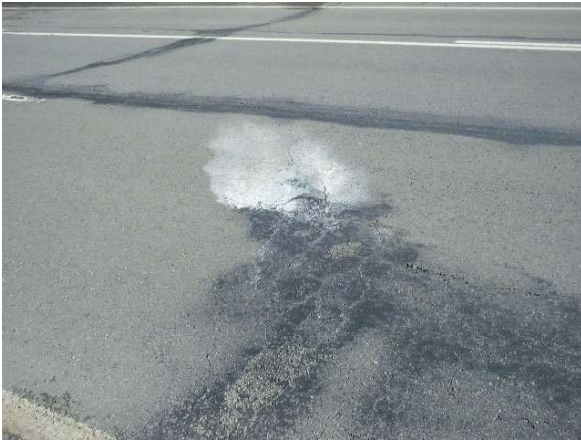
Deux autres signes indicateurs de la présence possible du phénomène sont, la remontée de fines particules de ciment au travers du revêtement (fig. 7), et la formation de nids de poule dans le revêtement. La réparation de ces nids de poule n'est jamais durable.

Fig. 7 - Vue du revêtement d'un pont autoroutier. De fines particules de ciment sont visibles. Elles proviennent du béton du tablier qui se dégrade et remontent au travers du revêtement asphaltique.

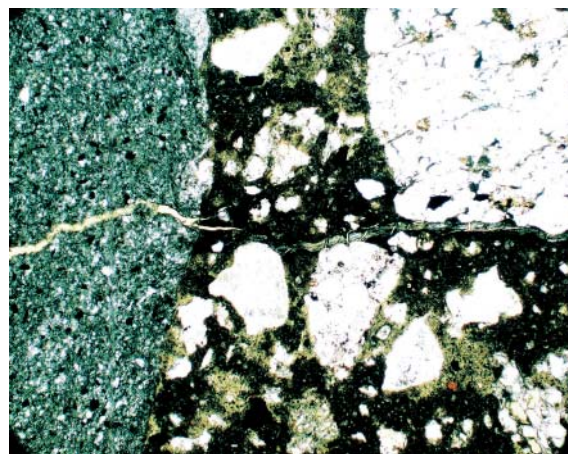
- > ciment portland avec des grains de clinker non hydratés relativement nombreux et du laitier ;
- > granulats grossiers constitués de grès, quartzites, siltites et quelques schistes du Dévonien inférieur appelés « grès de Bastogne » [2] ;
- > sable concassé de grès de même nature que les granulats grossiers ;
- > porosité constituée de rares bulles d'air (parfois tapissées d'ettringite secondaire), de fissures et d'une capillarité souvent hétérogène ;
- > réactions alcalis-silice (RAS) associées aux granulats et aux sables (fig. 9) plus développées dans la partie supérieure de la dalle (< 10 cm) ;

Fig. 9 - Réaction alcalis-silice dans laquelle intervient un granulat de siltite légèrement métamorphique (à gauche) : ce dernier est fissuré. La fissure qui se prolonge dans la pâte de ciment contient du gel alcalis-silice.

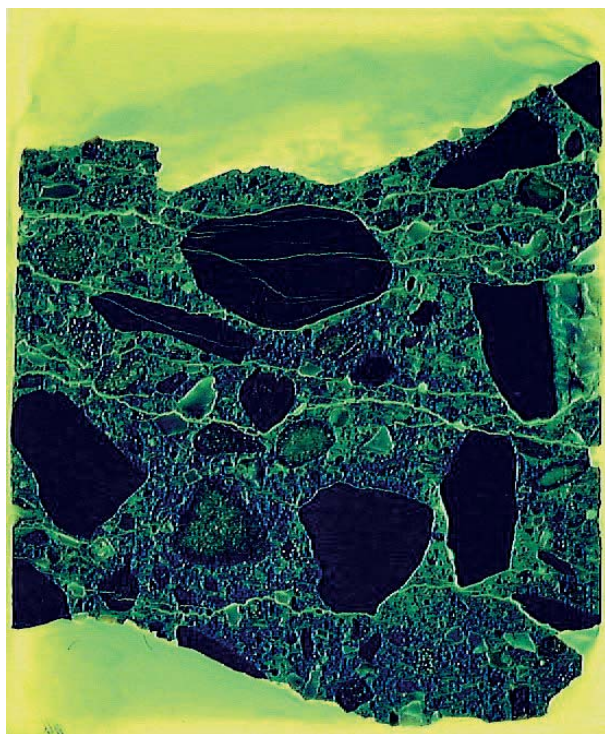
> microfissures subparallèles à la surface de la dalle visibles sur *bloc poli* (fig. 10).

Fig. 10 - Section polie dans une carotte imprégnée de résine fluorescente. Un réseau de fissures parallèles à la surface externe du béton est observé.

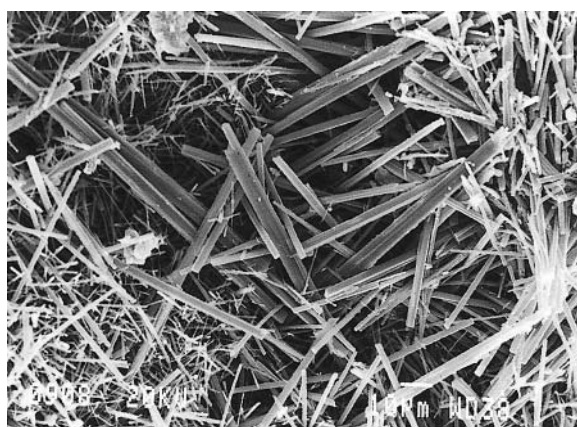
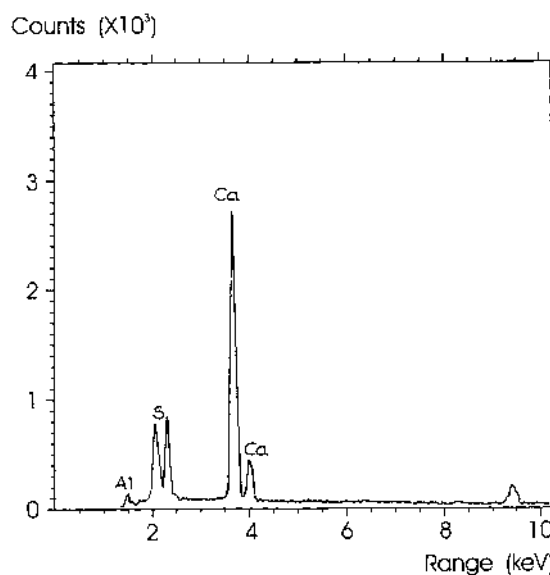
Le béton de la dalle est caractérisé par la présence de précipitations secondaires : des gels de réactions alcalis-granulats, de l'ettringite secondaire bien cristallisée (fig. 11) omniprésente [4, 5], une thaumasite plus rare et du chloroaluminate de calcium.

Fig. 11a - Vue au microscope électronique à balayage d'ettringite secondaire.

Fig. 11b - Spectre EDS de l'ettringite secondaire de la figure 11a. ▶

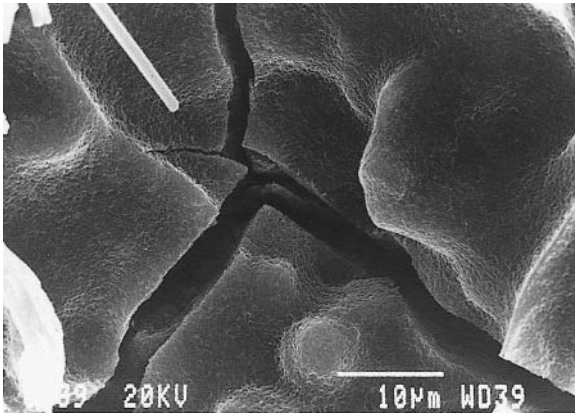
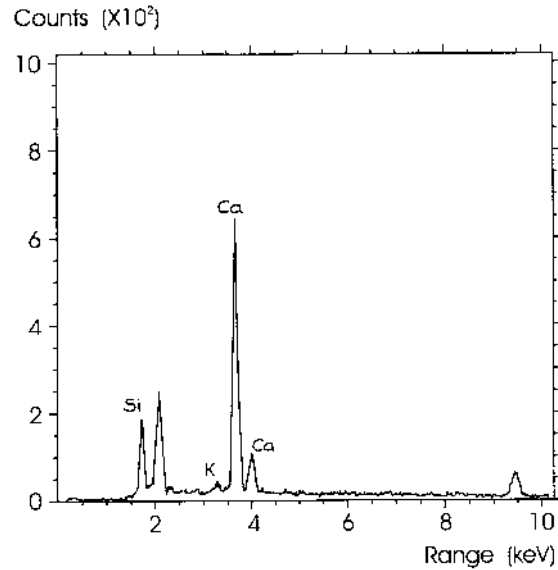
Le gel de réactions alcalis-granulats [3] présente différentes formes : lisse (fig. 12), en rosettes (fig. 13), ou alvéolaire (fig. 14). Le gel est caractérisé par la présence de Ca et K. Les rosettes riches en K sont observées en bordure du granulat ; le gel lisse est observé en couronne du gel en rosettes.

Fig. 12a - Vue au microscope électronique à balayage du gel de silice sous forme lisse.

Fig. 12b - Spectre EDS du gel de silice de la figure 12a. ▶

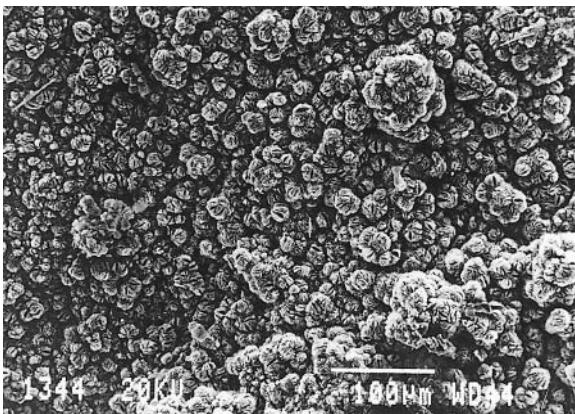
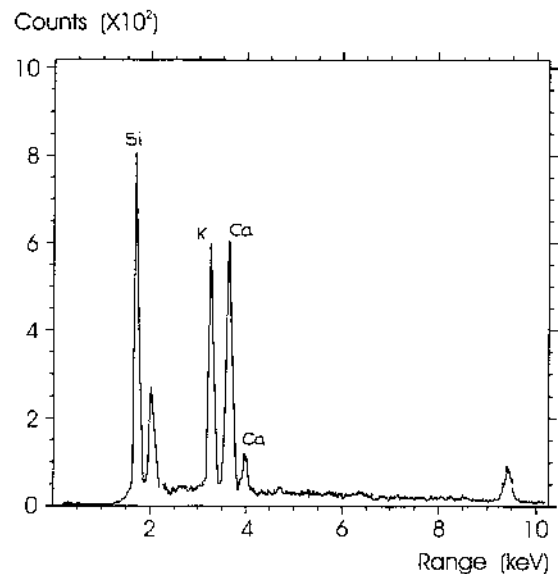
Fig. 13a - Vue au microscope électronique à balayage du gel de silice sous forme de rosettes.

Fig. 13b - Spectre EDS du gel de silice de la figure 13a. ▶

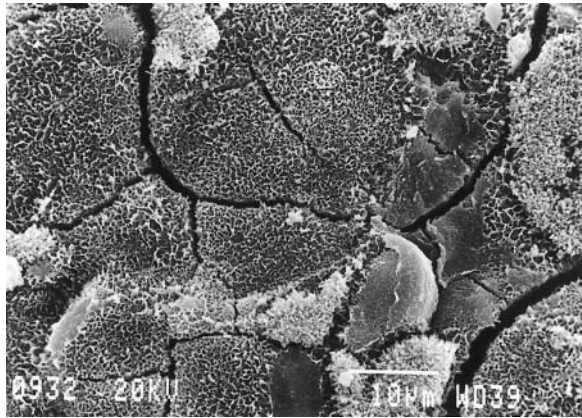
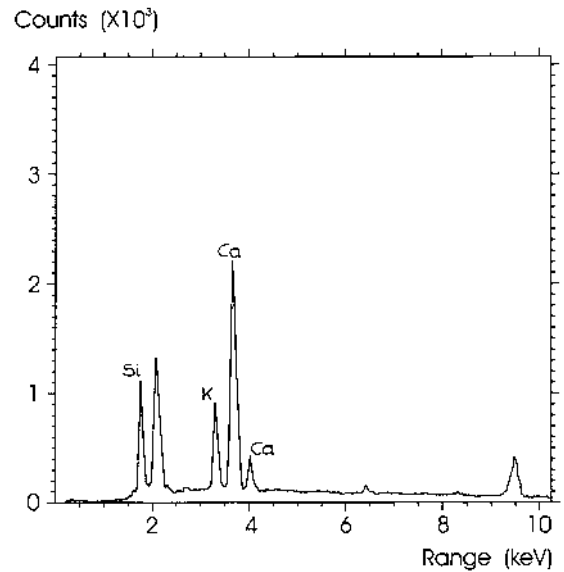
Fig. 14a - Vue au microscope électronique à balayage du gel de silice sous forme alvéolaire.

Fig. 14b - Spectre EDS du gel de silice de la figure 14a. ▶

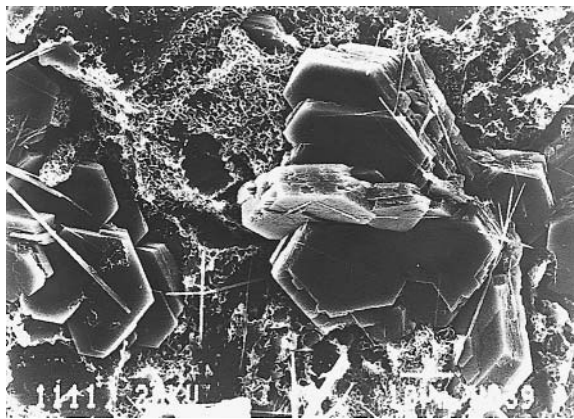
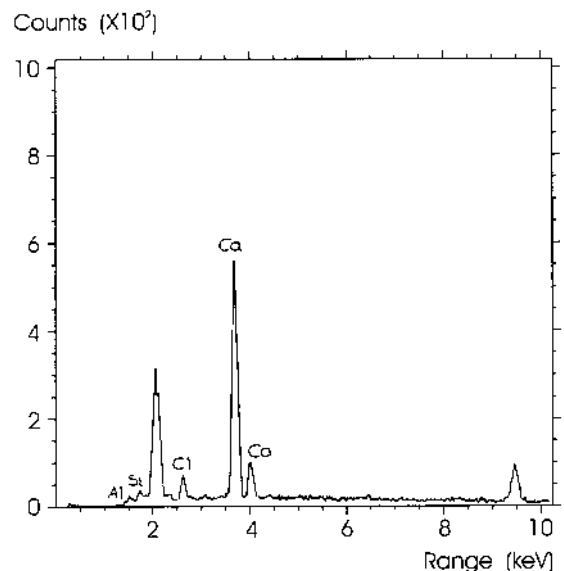
Au côté du gel de réactions alcalis-granulats (Si, Ca) un minéral idiomorphe de grande taille (> 10 μm) (fig. 15), dont le spectre montre la présence de Cl, Al et Ca, est mis en évidence.

Ce chloroaluminate de calcium se rencontre généralement dans les discontinuités de la face supérieure de la dalle, mais aussi à proximité de l'interface dalle/prédalle.

Fig. 15a - Vue au microscope électronique à balayage de cristaux de chloroaluminate de calcium.

Fig. 15b - Spectre EDS du chloroaluminate de calcium de la figure 15a. ▶
