# Réalcalinisation du béton carbonaté par migration des alcalins

*Laboratoire des matériaux de construction (LMC), université de Liège*

*Direction de l'expertise des structures – ministère de l'Équipement et des Transports de la région Wallonne (Belgique)*

En Belgique, certaines dalles de tabliers de ponts à poutres présentent depuis quelques années des dégradations importantes (délamination, désagrégation, etc.) pouvant conduire à terme au percement de la dalle. Cette forme de dégradation, dénommée « pourrissement du béton des dalles de tabliers de ponts » n'est pas répartie uniformément sur la surface d'un tablier : des zones dégradées sont ainsi mises en évidence par rapport à des zones saines. Les zones dégradées sont souvent associées à la présence de taches sombres. Dans certaines de ces taches en face inférieure, il arrive que la couche de béton antérieurement carbonatée présente à nouveau un pH supérieur à 8,3. Il est montré que cette anomalie peut être attribuée à une migration des alcalins à travers la dalle en béton vers la face inférieure de celle-ci, provoquant une réalcalinisation de la couche carbonatée et par conséquent une remontée du pH.

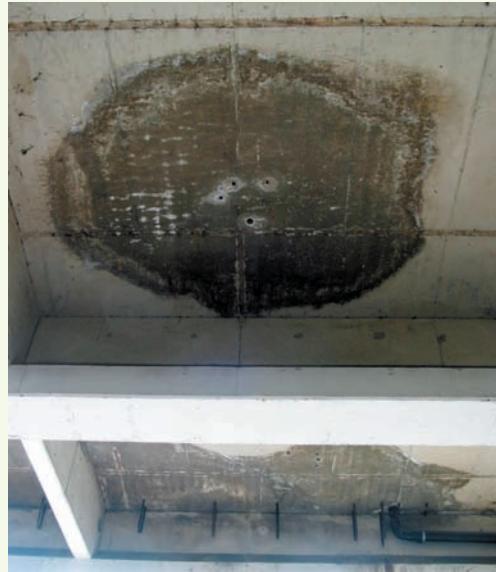
**figure 1**  
Taches foncées en face inférieure d'un pont.

Ces altérations se manifestent également par la présence de taches généralement foncées en face inférieure du tablier (**figure 1**). Celles-ci restent visibles quelles que soient les conditions météorologiques. Il ne s'agit donc pas de « simples » taches d'humidité.

événements. Dans le cadre de cette recherche, des anomalies de la basicité du béton ont été observées dans la couche inférieure de la dalle au droit des taches foncées. Un ouvrage a été spécifiquement étudié vis-à-vis de ces évolutions surprenantes du pH.

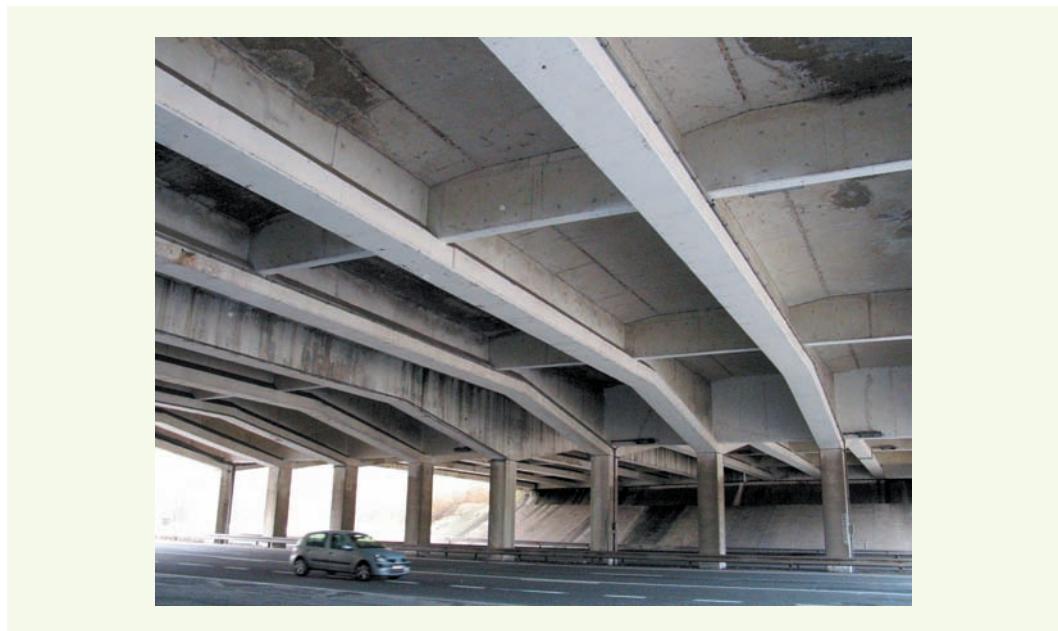
**figure 2**  
Vue générale du pont.

Le premier cas sur lequel des variations anormales de la basicité du béton ont été observées dans le cadre de la recherche évoquée ci-dessus est dénommé cas d'étude. Cet ouvrage (**figure 2**), construit en 1971, est composé de deux travées et deux tabliers constitués chacun de cinq poutres postcontraintes coulées en place. La dalle de l'ouvrage, dont l'épaisseur varie de 18 à 22 cm, présente de nombreuses délaminations (ruptures horizontales). D'importantes taches foncées, dont l'évolution a été assez importante ces dernières années, sont visibles en face inférieure (**figure 1**).

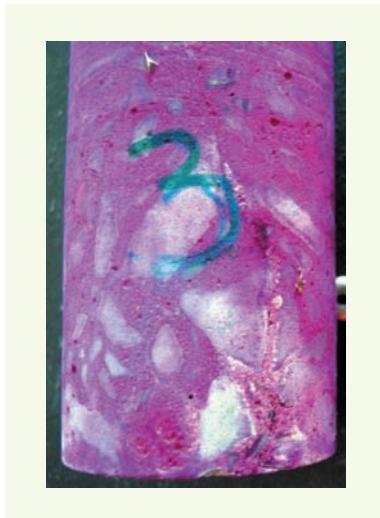
**figure 3**

- en face inférieure, la profondeur de carbonatation, déterminée au test à la phénolphtaléïne, est d'environ 15 mm en dehors des taches, et apparaît comme nulle dans les taches. La teinte peut évoluer de l'incolore au rouge en passant par le rose (**figures 3 à 5**) ;

Test à la phénolphtaléine :  
teinte rouge sur toute  
l'épaisseur (face inférieure  
en bas de la photo).

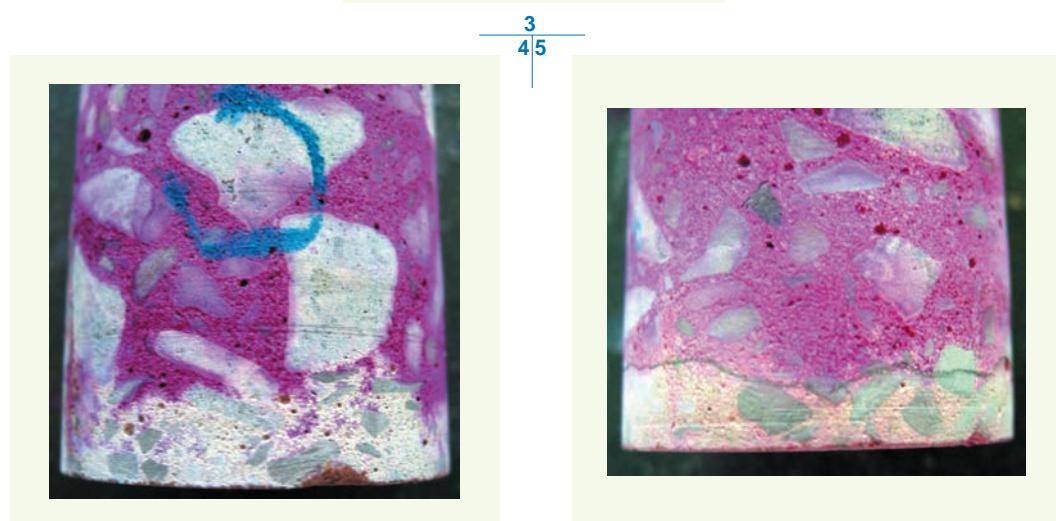
**figure 4**

Test à la phénolphtaléine :  
teinte incolore sur la partie  
inférieure (face inférieure  
en bas de la photo).

Test à la phénolphtaléine :  
teinte rose sur la partie  
inférieure (face inférieure  
en bas de la photo).

souvent clairement visible par simple examen visuel, la mesure du pH par test à la phénolphtaléine confirmant systématiquement cette observation. Cependant, sur certains ouvrages présentant des taches foncées en face inférieure, cette correspondance n'est plus observée principalement au droit de ces taches. En outre, au droit de ces dernières, la face inférieure de la dalle vire au rouge lors du test à la phénolphtaléine (**figure 6**). Ces anomalies ont conduit à examiner plus en détail la couche carbonatée au droit des taches foncées.

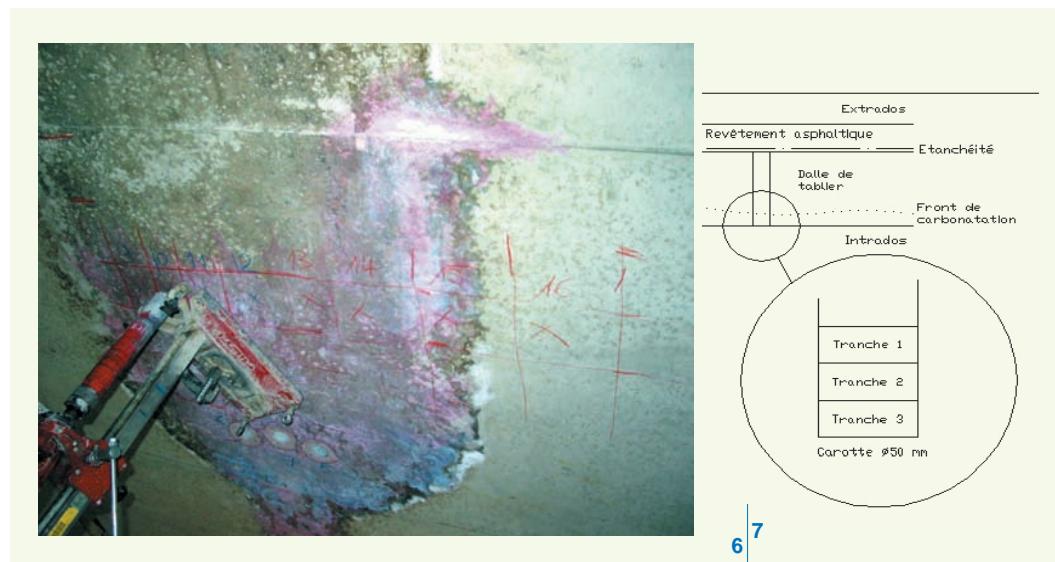
**figure 6**

Une zone tachée de la dalle a été échantillonnée par carottages réalisés depuis la face inférieure de la dalle (**figure 6**). Trois zones ont été étudiées depuis le centre de la tache jusqu'à l'extérieur de celle-ci.

- carotte 6.4 : prélevée à l'extérieur de la tache ;
- carotte 8.4 : prélevée dans la partie périphérique de la tache ;
- carotte 5.3 : prélevée au centre de la tache.

Échantillonnage dans une tache en face inférieure de la dalle de tablier.

Coupe dans le tablier de pont et positionnement des tranches de carottes.

La coloration obtenue après aspersion de phénolphtaléïne *in situ* en face inférieure de la dalle suit les mêmes tendances. Au centre de la tache, une teinte rouge franche est observée (**figure 9**) en périphérie elle devient rose (**figure 6**) et à l'extérieur de la tache, aucune coloration n'est observée.

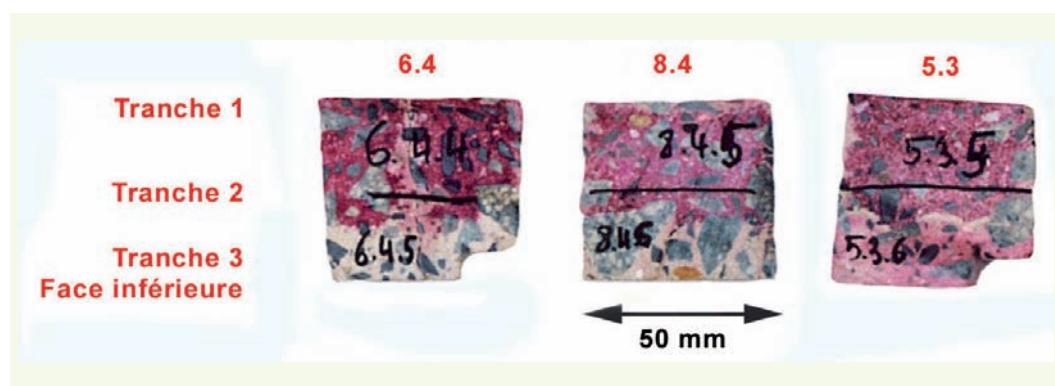
**figure 8**

Le **tableau 1** reprend les observations effectuées après aspersion de la phénolphtaléïne (**figure 8**).

Carotte	6.4	8.4	5.3
Localisation par rapport à la tache	extérieure	périmérique	centrale
Coloration partie inférieure face latérale, sur environ 15 mm	sans	rose	rouge
Coloration face inférieure externe de la dalle	sans	rose	rouge

Vue des trois tronçons des échantillons 6.4, 8.4 et 5.3 après aspersion par la phénolphtaléïne et avant découpage en tranches. Hauteur = 45 mm.

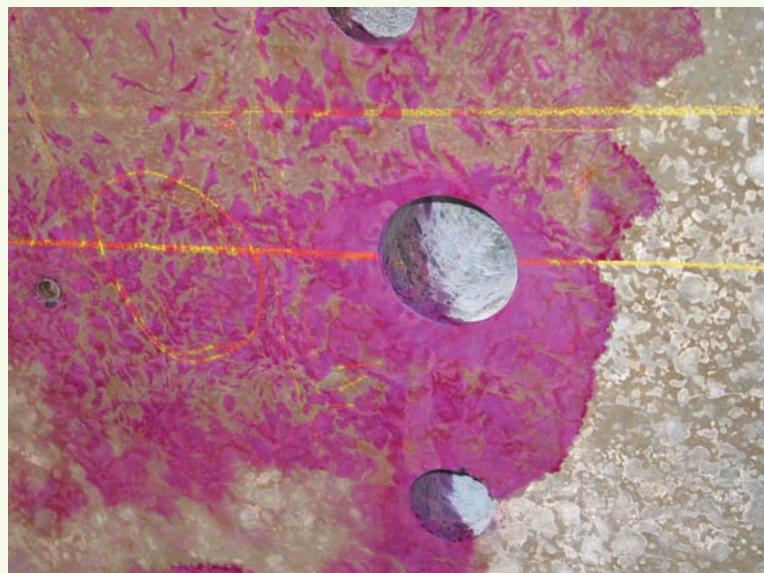
**figure 9**

Face inférieure de dalle : test à la phénolphtaléïne sur une tache.

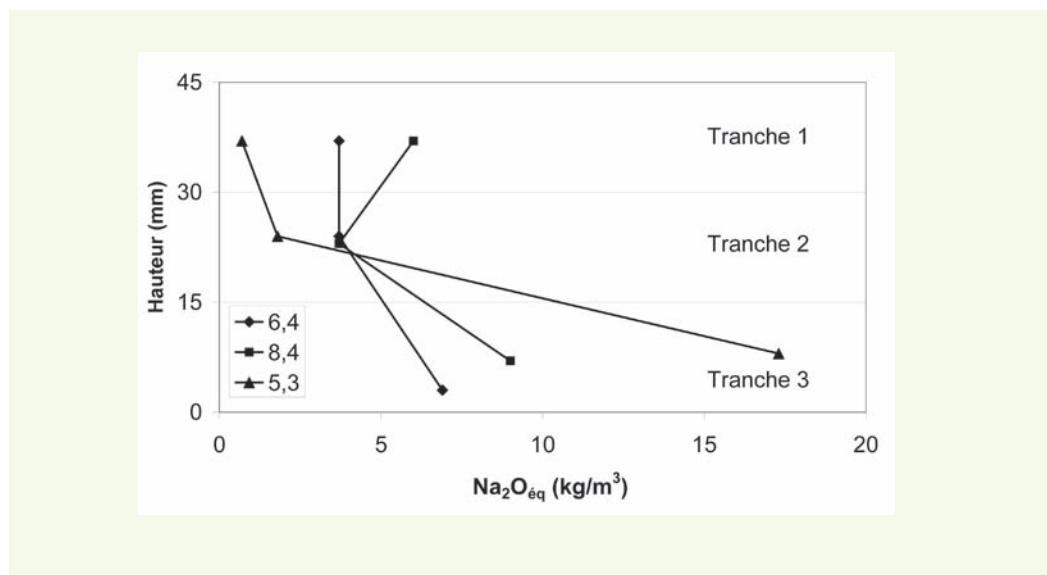
**figure 10**

Les teneurs en alcalins équivalents ( $\text{kg}/\text{m}^3$ ), calculées en prenant une masse volumique de 2 300  $\text{kg}/\text{m}^3$ , augmentent vers la face inférieure (tranche 3) (**figure 10**). Cette tendance est d'autant plus marquée que l'échantillon se situe près du centre de la tache. Le responsable de ce gradient en alcalins est principalement le lessivage du potassium vers le bas de la dalle.

Profils des teneurs en alcalins des échantillons 6.4, 8.4 et 5.3.

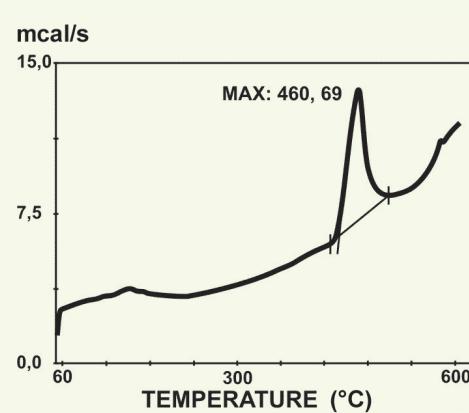
**figure 11**

Les analyses réalisées dans les tranches 2 des échantillons 6.4, 8.4 et 5.3 sont caractérisées par la présence du pic endothermique de  $\text{Ca}(\text{OH})_2$  à 460 °C (figure 11). Par contre, celles réalisées dans les tranches 3 sont caractérisées par l'absence de ce pic (figure 12). Ceci prouve que les tranches inférieures 3 n'ont pas conservé la portlandite  $\text{Ca}(\text{OH})_2$ , qui aurait pu être responsable des pH élevés observés sur certains échantillons.

Analyse calorimétrique différentielle dans une tranche 2.  
Présence du pic endothermique à  $\pm 460$  °C correspondant à  $\text{Ca}(\text{OH})_2$ .

Analyse calorimétrique différentielle dans une tranche 3.  
Absence de pic endothermique à  $\pm 460$  °C correspondant à  $\text{Ca}(\text{OH})_2$ .

L'analyse calorimétrique différentielle prouve donc que ces tranches inférieures 3 ont été carbonatées.

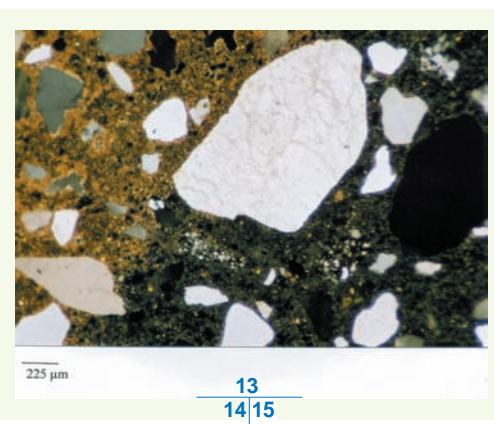
**figure 13**

L'observation pétrographique en lumière polarisée a permis de mettre en évidence le front de carbonatation à environ 15 mm de la surface inférieure. Au-dessus du front, la pâte de ciment apparaît

noire (tranche 2) ; en dessous du front, la pâte de ciment apparaît brune orangée (tranche 3), coloration typique de la pâte de ciment carbonatée en lumière polarisée.

Observation au microscope de la lame mince de l'échantillon 6.4 en lumière polarisée. Vue du front de carbonatation : la pâte de ciment non carbonatée apparaît noire, celle carbonatée apparaît brune orangée.

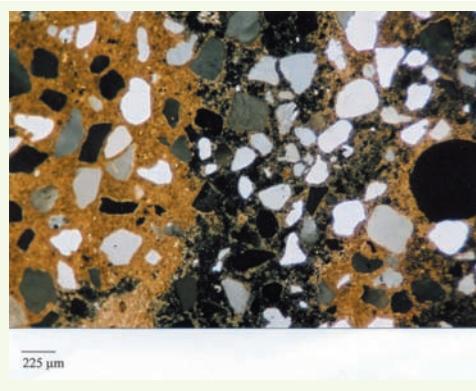
**figure 14**

Observation au microscope de la lame mince de l'échantillon 8.4 en lumière polarisée. Vue du front de carbonatation : la pâte de ciment non carbonatée apparaît noire, celle carbonatée apparaît brune orangée.

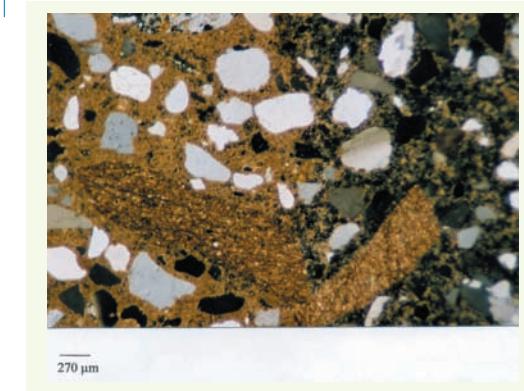
**figure 15**

Observation au microscope de la lame mince de l'échantillon 5.3 en lumière polarisée. Vue du front de carbonatation. La pâte de ciment non carbonatée apparaît noire. Celle carbonatée apparaît brune orangée.

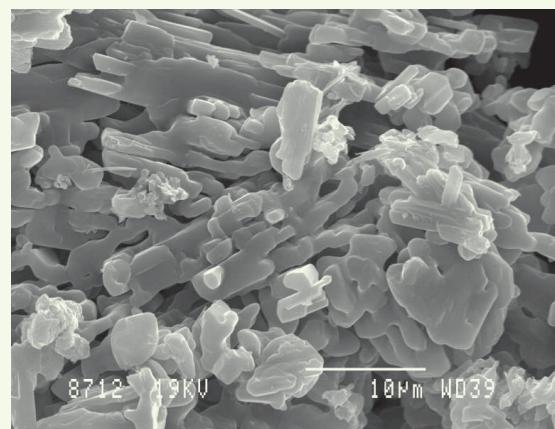
**figure 16**

Une analyse au microscope électrique à balayage a donc été réalisée ; elle a mis en évidence des cristaux trapus (**figure 16**).

*Observation au microscope électronique à balayage de la poudre blanche prélevée en face inférieure de la dalle de tablier : présence de cristaux trapus.*

L'analyse par diffractométrie des rayons X (RX) (méthode des poudres) met en évidence la présence de la thermonatrite,  $\text{Na}_2\text{CO}_3 \cdot \text{H}_2\text{O}$  et de trona  $\text{Na}_3(\text{HCO}_3)(\text{CO}_3)_2 \cdot 2\text{H}_2\text{O}$ .

La poudre blanche observée sur certaines taches de certains ouvrages est constituée de thermonatrite et de trona, deux hydrocarbonates caractérisés par un pH élevé. La forme que prennent les alcalins lessivés en bas de la dalle apparaît donc plus clairement.
