Marc CITEAU\*  
Vilma ZUMBO  
Laboratoire régional des ponts  
et chaussées d'Autun

## Imperméabilisation par injection du barrage de Montaubry

### Injection sealing of the Montaubry Dam

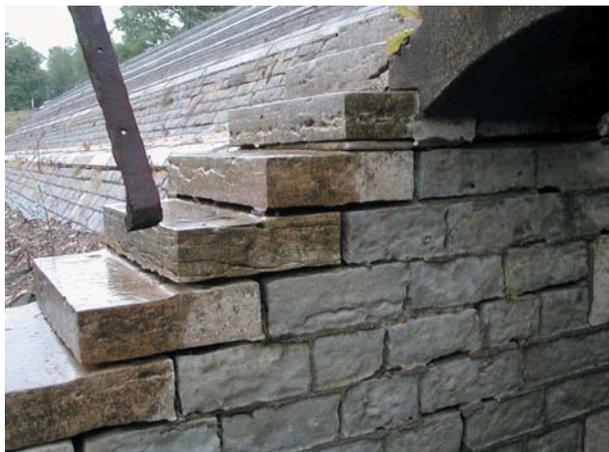
figure 4

Toutefois, les parties maçonnées du barrage présentaient dans les zones les plus exposées une altération de plus en plus marquée qui se manifestait par une dégradation progressive des joints pouvant aller jusqu'à la disparition complète du mortier. Le cœur des maçonneries est en assez bon état (un sondage carotté a permis de le vérifier) mais, en surface, les parties directement en contact avec l'eau subissent une usure progressive. L'altération des maçonneries est particulièrement marquée au niveau des bajoyers des chambres de vannes et du puits central (figures 4 et 5).

La dégradation des joints de maçonnerie facilite la pénétration de l'eau dans le corps de la digue. Dans la zone des ouvrages hydrauliques, cette eau trouve à l'interface entre maçonnerie et remblai une zone de perméabilité plus faible qui va canaliser son cheminement. L'eau peut ensuite ressortir, soit dans le puits central (zone de fuites), soit dans la voûte de la conduite d'évacuation, le débit de sortie étant d'autant plus fort que le cheminement est court : jets d'eau dans le puits et suintements le long de la voûte. Ces suintements, malgré leur faible débit, étaient continus et s'accompagnaient d'une action chimique au niveau des joints de maçonnerie.

Disparition du mortier dans les joints de maçonnerie (escalier d'accès aux chambres de vannes).

- un rejointoiement soigné de toutes les parties maçonnées ;
- la construction d'une recharge drainée sur le talus aval (figure 7). L'augmentation de l'emprise de la digue permettait d'améliorer la stabilité de l'ouvrage et la mise en place d'un masque drainant

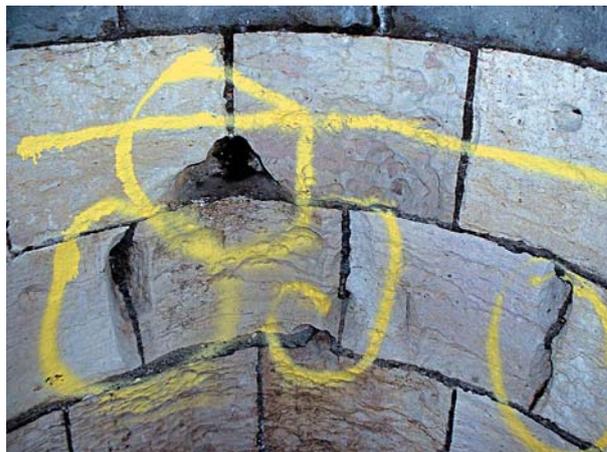
figure 5

Disparition du mortier et érosion des pierres (zone de fuites dans le puits central).

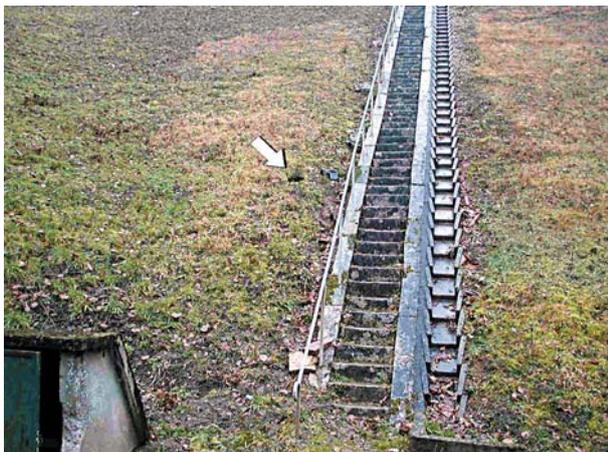
**figure 8a**

Deux mois avant le début des travaux, l'agent chargé de la surveillance découvre au cours de sa visite d'inspection quotidienne la présence d'un trou d'environ 40 cm de diamètre sur le talus aval. Ce trou révélait la présence d'une cavité en forme de voûte de 1,70 m de hauteur et de 1,50 m de diamètre à la base (**figure 8**). Aucun conduit d'écoulement naturel n'était visible sur les parois de la cavité et, en fond de cavité, l'épaisseur des sols meubles fraîchement écroulés apparaissait comme relativement faible.

Cette cavité se situait à l'aplomb de la galerie de vidange, à environ 5 m du pied du talus. Une visite d'inspection de la galerie, effectuée dans des conditions difficiles (la galerie n'était pas normalement accessible), a permis de s'assurer que l'ouvrage ne présentait pas de parties effondrées. La voûte apparaissait en bon état ; par contre, deux zones de fort suintement étaient détectées, la première se situant approximativement sous le fontis. En surface du talus aval, des compléments de reconnaissance (pénétromètre dynamique léger et reconnaissance géophysique) n'ont pas décelé d'autres zones décomprimées.

*Découverte d'un trou en surface du talus aval.*

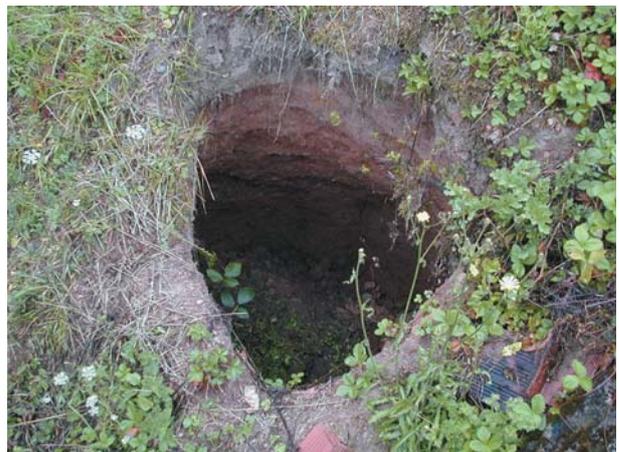
**figure 8b**

*Vue du fontis.*

Par contre, dans la galerie de vidange, l'écho correspondant au fontis est isolé : l'élément qui avait déclenché l'alerte ne correspondait pas à la zone la plus dégradée. Le désordre apparu ici est peut-être lié à la disparition locale du joint de maçonnerie au niveau de la voûte de la galerie de vidange. Cet orifice dans la maçonnerie, à un endroit où elle est moins épaisse, permet une action érosive directe de l'eau, par soutirage, lors des rejets importants (turbulences). Une cavité a pu se créer et se développer à l'extrados de la voûte ; par éboulements successifs, cette cavité est ensuite remontée vers la surface.

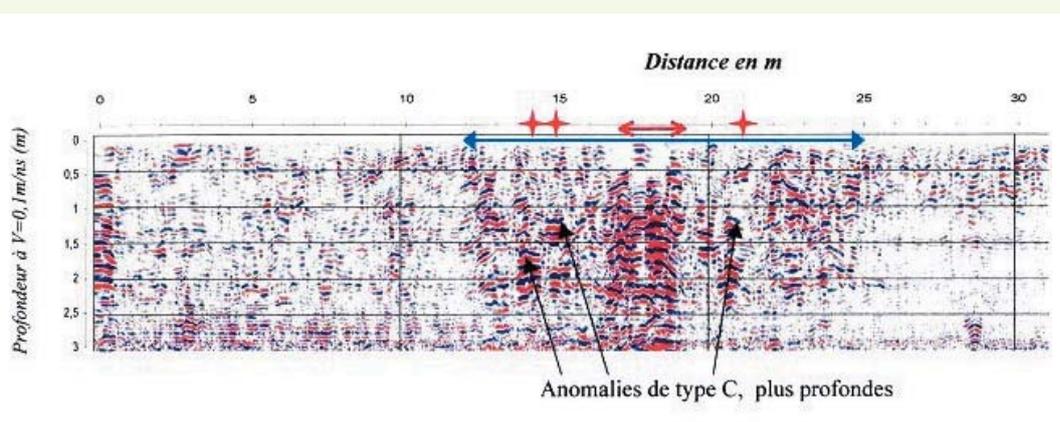
**figure 9**

La reconnaissance radar a permis une meilleure évaluation du désordre lié à l'érosion interne : l'érosion interne apparaît plus liée au voisinage des ouvrages hydrauliques qu'à la seule nature des matériaux constituant le remblai, et elle affecte autant la maçonnerie des ouvrages que les remblais contigus. On a pu également constater que la dégradation des joints de maçonnerie était plus importante au droit des zones de raccordement des ouvrages hydrauliques (figure 10). L'action érosive de l'eau est nettement plus forte au droit de l'impact du jet et dans les tourbillons. La reconnaissance a aussi mis en évidence un grand nombre de défauts de contact entre maçonnerie et remblai, ainsi qu'une zone très altérée dans le perré du talus amont au voisinage de la tour de la vanne de vidange.

*Exemple d'enregistrement radar après traitement.*

*Les anomalies d'écho correspondent à des terrains décomprimés ou à des vides.*

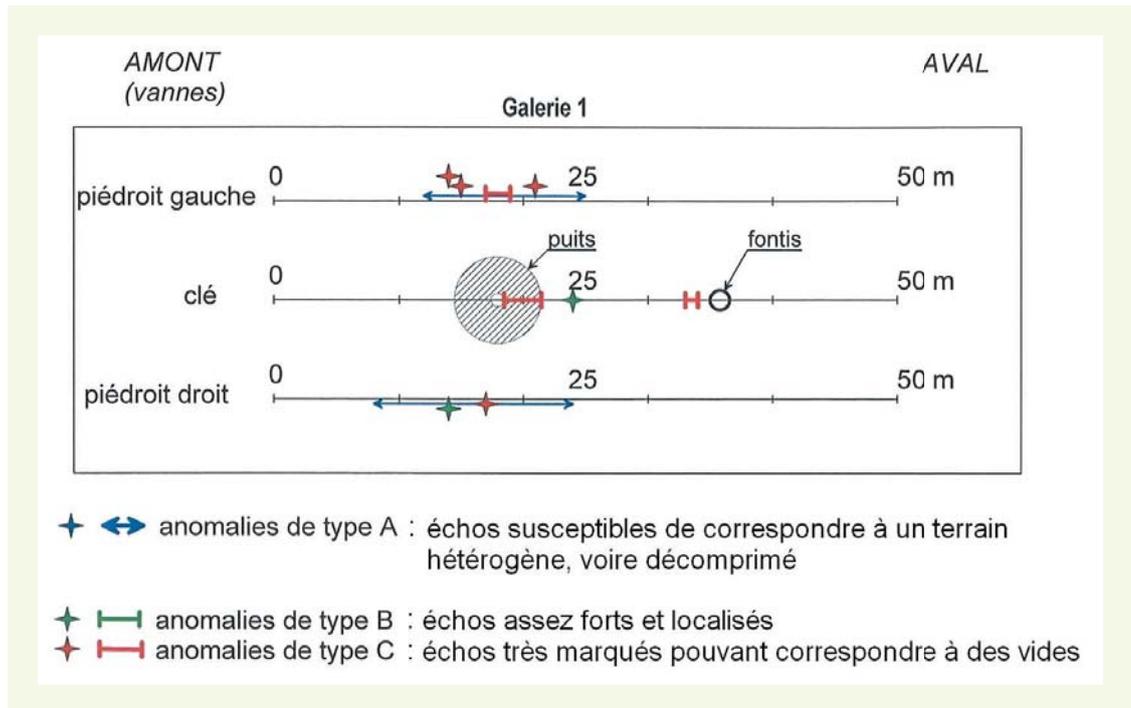
**figure 10**  
Repérage des  
anomalies détectées  
dans la galerie de  
vidange.

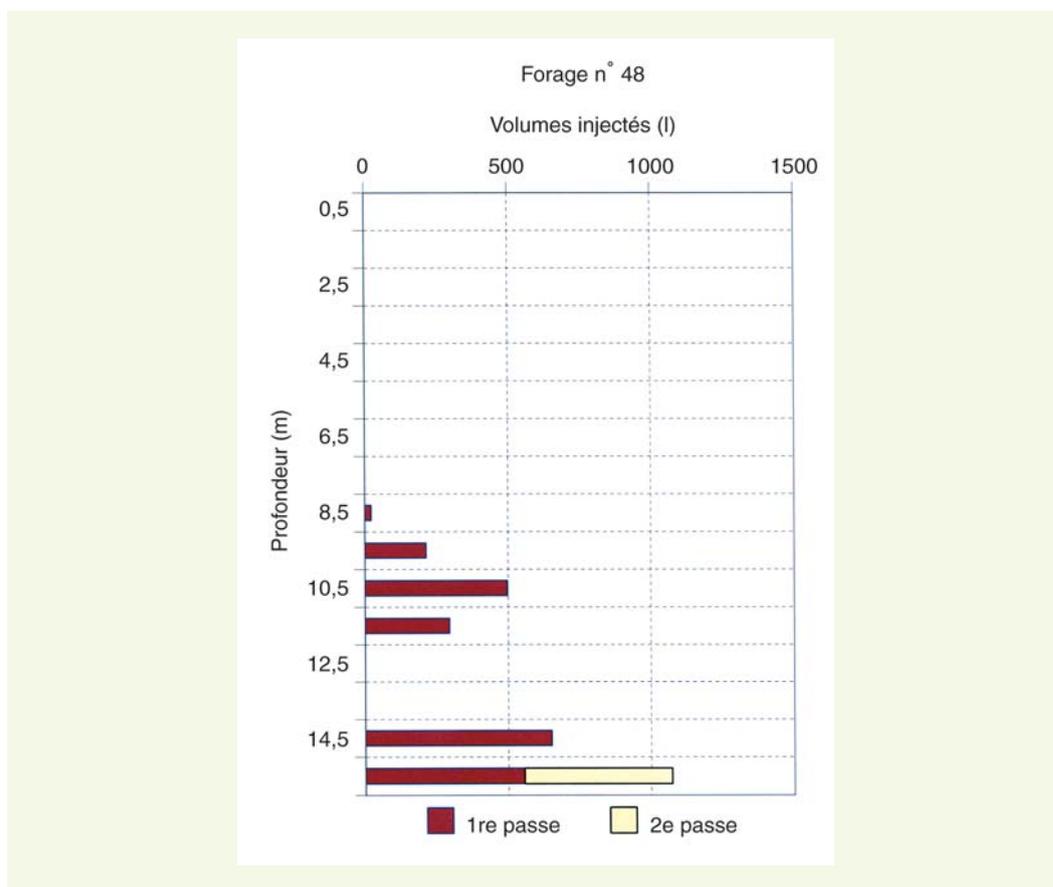
On a schématisé sur la [figure 15](#) les quantités de coulis injectées sous pression au droit d'un forage, au niveau de chaque manchette (la manchette située à 15,50 m a fait l'objet d'une reprise d'injection). En tout, 86 m<sup>3</sup> de coulis ont été injectés, ce qui représente moins de 5 % du volume traité. On constate que la répartition du coulis a été très inégale. En effet :

**figure 15**  
Répartition des volumes  
injectés.

– le remplissage gravitaire (coulis de gaine) n’a consommé que 15,5 m<sup>3</sup>. Les forages exécutés sur le talus amont (escaliers et risbermes) ont absorbé 4 à 5 fois leurs volumes vides (lors des forages, deux passages décimétriques de vide avaient été recoupés ; huit passages de maçonnerie dégradée dans le puits ainsi que quelques niveaux de remblai décomprimé avaient été enregistrés). Il semble que le coulis ait ici bien comblé les vides de la maçonnerie et les défauts de contact entre maçonnerie et remblai ;

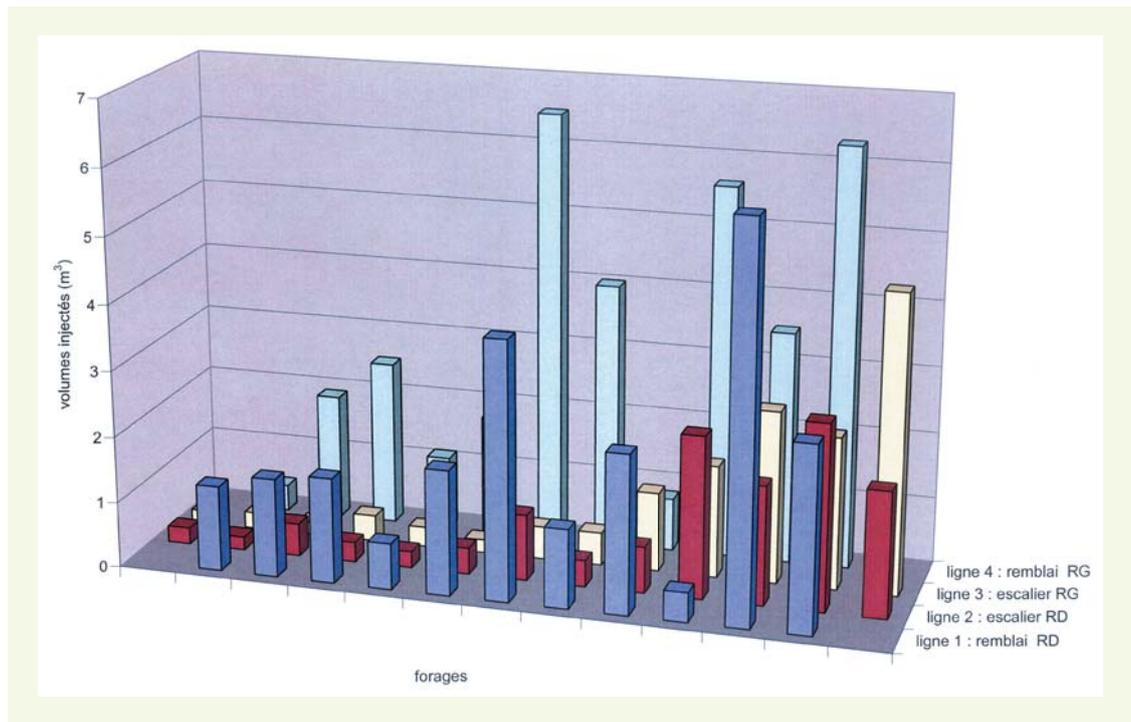
– le coulis d’injection sous pression représente 70,5 m<sup>3</sup>, mais ici aussi la répartition est inégale puisque 69 % du volume a été injecté principalement dans le remblai rencontré sous la crête de la digue et sous le talus aval (**figure 16**). On note que la zone correspondant à la fuite dans le puits est celle qui a absorbé le plus de coulis (environ 300 litres par ml de forage).

**figure 16**  
Volumes de coulis injectés par forage.

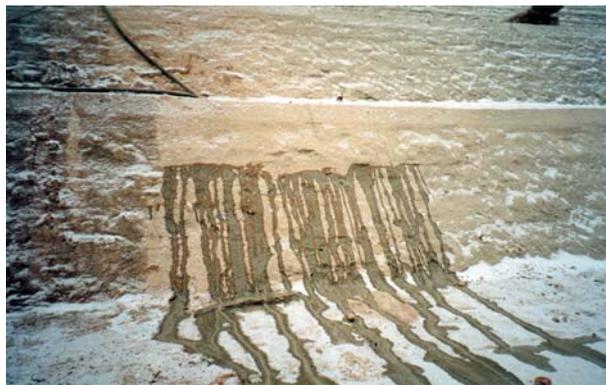
Plusieurs résurgences de coulis ont été notées lors des injections (**figure 17**), ce qui confirme la communication entre les différents vides rencontrés. Les distances parcourues entre le point d’injection et le point de résurgence varient entre 3 et 7 m. Les points de résurgence ont alors été colmatés au ciment prompt et l’injection a été reprise. Le repérage des forages associés aux résurgences montre que de nombreux conduits d’écoulement existaient sous le talus amont à droite des chambres de vanne, ce qui corrobore assez bien les mesures radar effectuées. Au droit du puits, 4 forages d’injection sur 12 ont donné lieu à des résurgences et, sous le talus aval, l’axe de la galerie de vidange est marqué par des sols décomprimés ou délavés (forte absorption de coulis) avec des vides communicants (l’un des forages d’injection a trouvé et suivi un conduit d’écoulement débouchant dans la galerie de vidange).

**figure 17**  
Résurgences de coulis sur le talus amont.

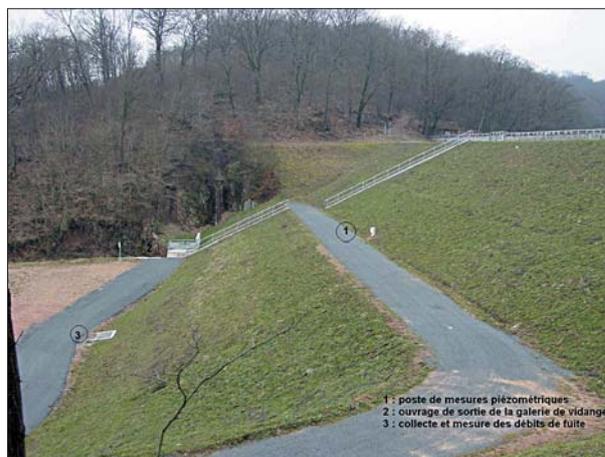
**figure 18**  
Vue du talus aval  
après travaux.

Le dispositif de surveillance du talus aval a été refait : des capteurs de pression interstitielle ont été insérés dans la recharge en cours d'édification, et, un réseau de drains, en pied de digue, permet la collecte et la mesure des débits de fuite (figure 18). Le coût du traitement par injection a été de 112 500 €, ce qui a représenté 10,5 % du montant initial du marché de travaux [9].
