Pathologie d'un pieu foré à la bentonite

Francis BARDOT

Jack GAUCHEZ

Note
technique

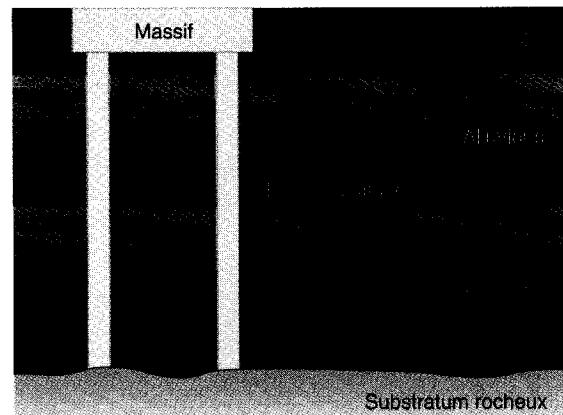
La solution retenue pour les fondations d'un viaduc comprend la réalisation de massifs et de pieux répartissant les efforts dans le substratum rocheux (fig. 1).

Fig. 1 - Coupe schématique des fondations du viaduc.

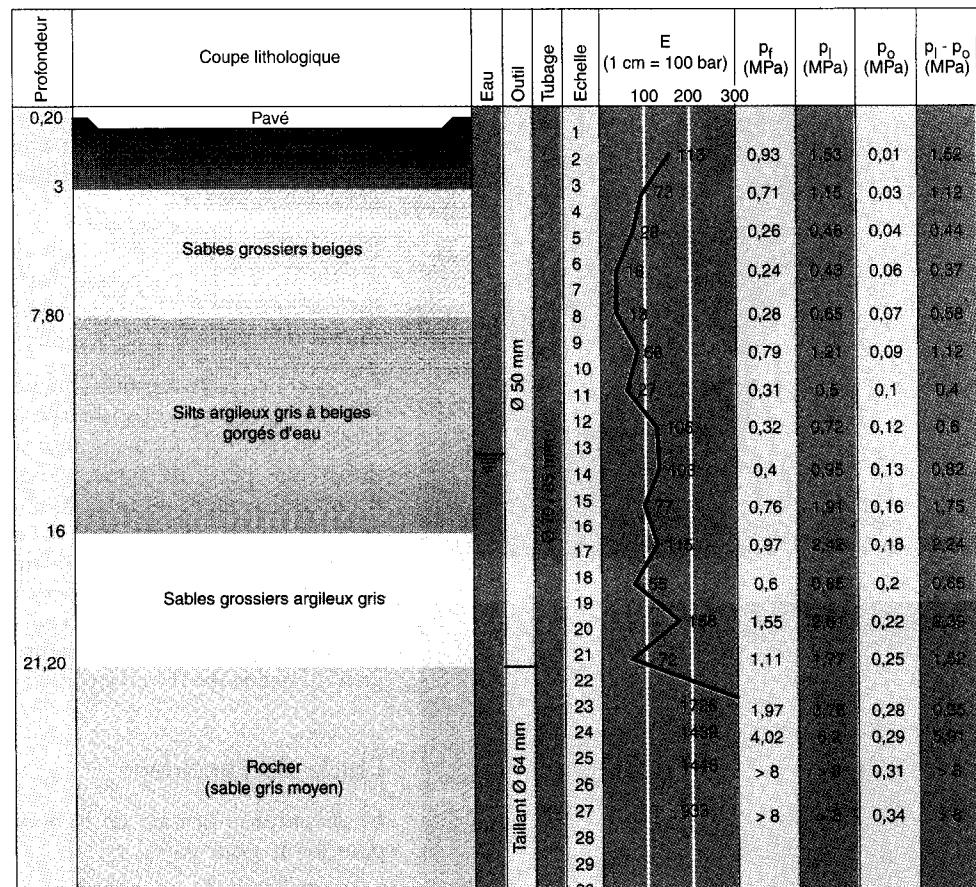
Le géotechnicien a conclu à la nécessité de réaliser des pieux forés tubés, du fait du manque de cohésion des terrains rencontrés (fig. 2).

Toutefois, les mesures pressiométriques réalisées dans ce sondage permettent de mettre en évidence une zone sans cohésion, entre -5 et -8 m de profondeur. En effet, à ces profondeurs, nous constatons que la pression limite p_l et le rap-

port $E/p_l - p_0$ sont faibles (2,2 à 6,4 pour ce dernier). Ceci est caractéristique de la présence de matériaux sans cohésion ou remaniés.

Fig. 2 - Sondage pressiométrique dans la zone de l'accident.

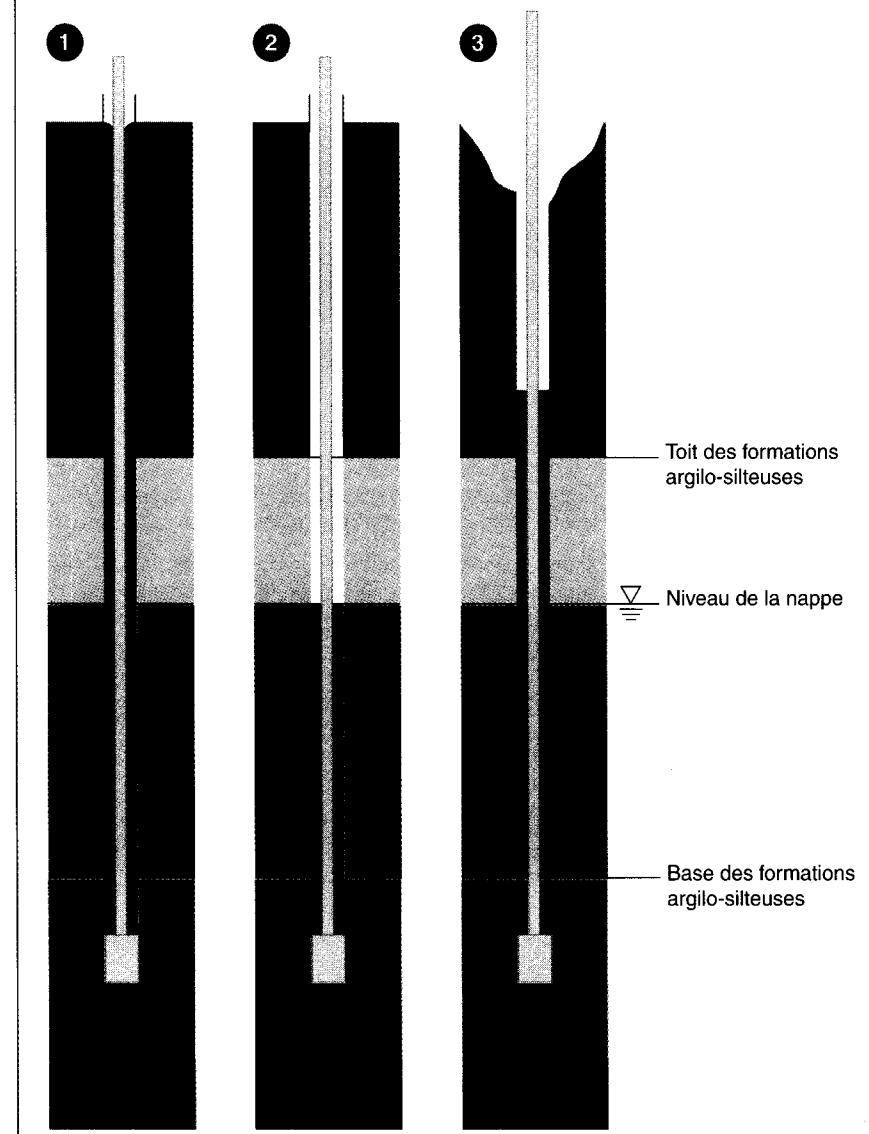
Fig. 6 - Schéma explicatif de l'accident.

Lors de la réalisation du pieu, la boue a pénétré dans les formations superficielles sans cohésion et a contribué à faire chuter leur résistance. Puis, lorsque l'outil a atteint un horizon très perméable saturé, la boue s'est vidangée brutalement dans ce dernier. Il en est résulté l'effondrement des parois du trou, qui n'étaient plus retenues par la bentonite, entre le toit de la formation argileuse et la base du tube de tête, soit entre -5 et -8 m de profondeur. Ce mouvement a été suivi d'une boulance de la formation superficielle (fig. 6).

❶ Réalisation du pieu, profondeur atteinte : environ -18 m. Situation de l'outil après la remontée de graviers crus.

❷ Vidange de la boue dans l'horizon constitué de galets et graviers très légèrement sableux.

❸ Effondrement de la partie superficielle. Les parois de galets, blocs, graviers et sables ne sont plus maintenues par la pression exercée par la boue. Elles s'écoulent dans le forage entre -5 et -8 m de profondeur. Cet écoulement, qui se répercute jusqu'à la surface, entraîne le tube de tête.

- le tube de tête avait été ancré dans la formation argileuse intermédiaire. Il aurait été nécessaire de le prolonger jusqu'à -9 mètres ;
- l'horizon saturé très perméable avait été injecté.
