Corrosion d'un alliage d'aluminium dans un remblai contenant des bactéries

Résultats d'essais à vingt ans

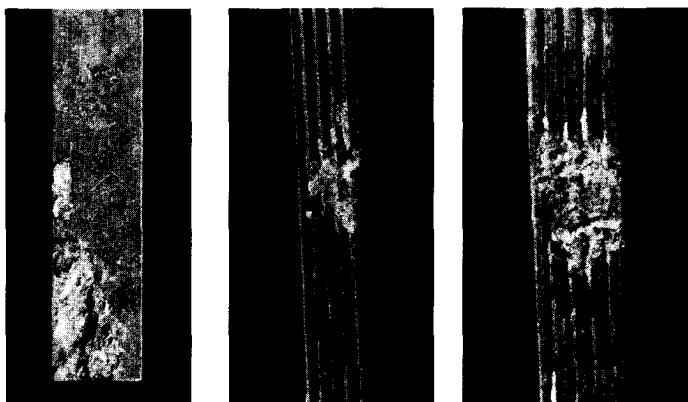
Fig. 4 - Dissolution locale de l'alliage 5086 après vingt mois de mise en présence du milieu nutritif ensemencé de bactéries sulfato-réductrices.

Trois des éprouvettes ont présenté, après vingt mois, des signes de corrosion analogues à ceux qui ont été observés dans le massif (fig. 4).
