# Mise sous haute surveillance d'un viaduc ferroviaire en maçonnerie

Laboratoire central des Ponts et Chaussées

Le viaduc ferroviaire de La Launa est un ouvrage en maçonnerie construit durant les années 1920. Il est situé sur une ligne SNCF à voie unique qui joint Nice à Breil, dans les Alpes-Maritimes, et permet le franchissement du ravin de La Launa. Il a une longueur de 110 m, avec un rayon en plan de 300 m, et comporte six voûtes plein cintre de 12 m d'ouverture. Les cinq piles de l'ouvrage ont une hauteur variable comprise entre 6 et 23 m (fig. 1).

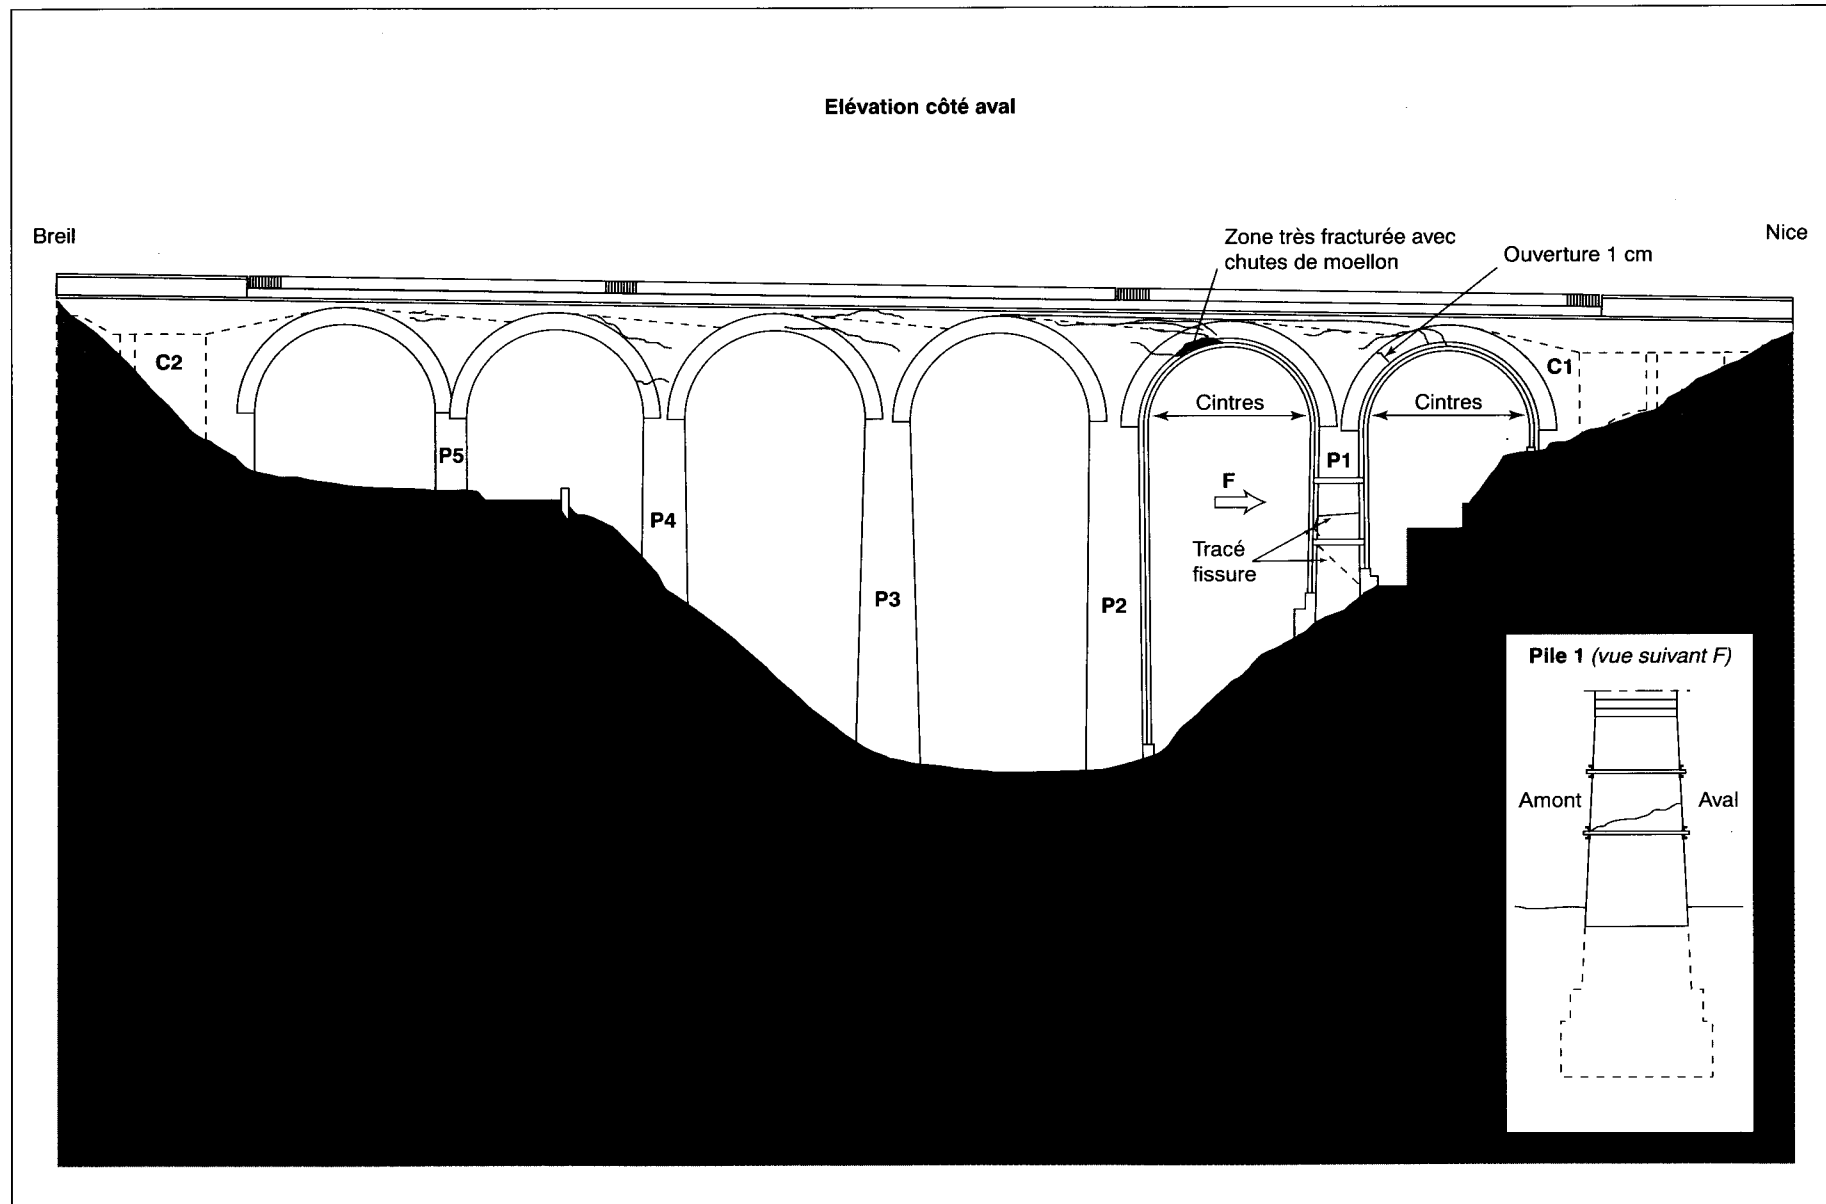
Fig. 2 - Schéma de fissuration du viaduc de La Launa en 1988.

L'examen visuel du profil en long de l'ouvrage montre que toutes les piles ont tassé davantage que les culées. En l'absence de documents relatant le tassement des fondations depuis l'origine, il semble que la fissuration constatée (fig. 2) :

Comme le versant côté Nice connaît le déplacement le plus important, la culée C1 et la pile P1 sont affectées des mouvements les plus grands. La pile P1 comporte, à mi-hauteur, une fracture de forme hélicoïdale d'ouverture supérieure à 1 cm et présente, sur trois faces, une fracture qui résulte d'un cisaillement accompagné de torsion (fig. 2).

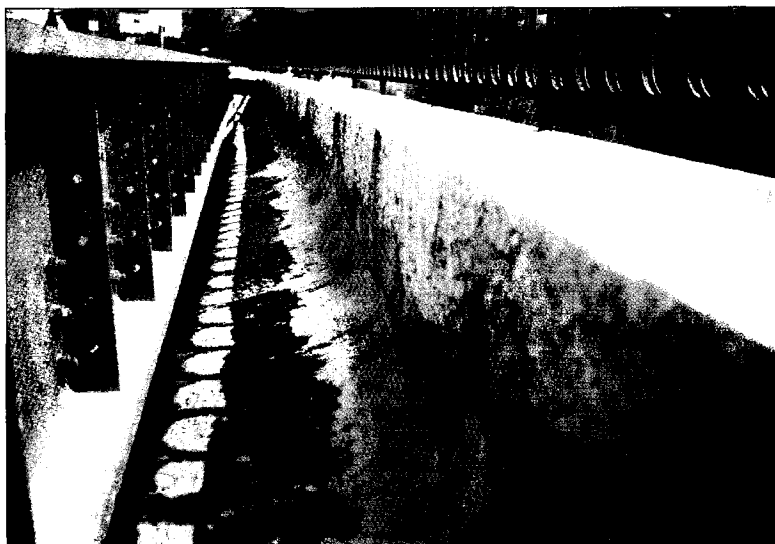
➤ décollement généralisé du couronnement (plinthes, corniches, parapet) par rapport au reste de la structure (fig. 3),

Fig. 3 - Décollement entre le couronnement et le corps de voûte.

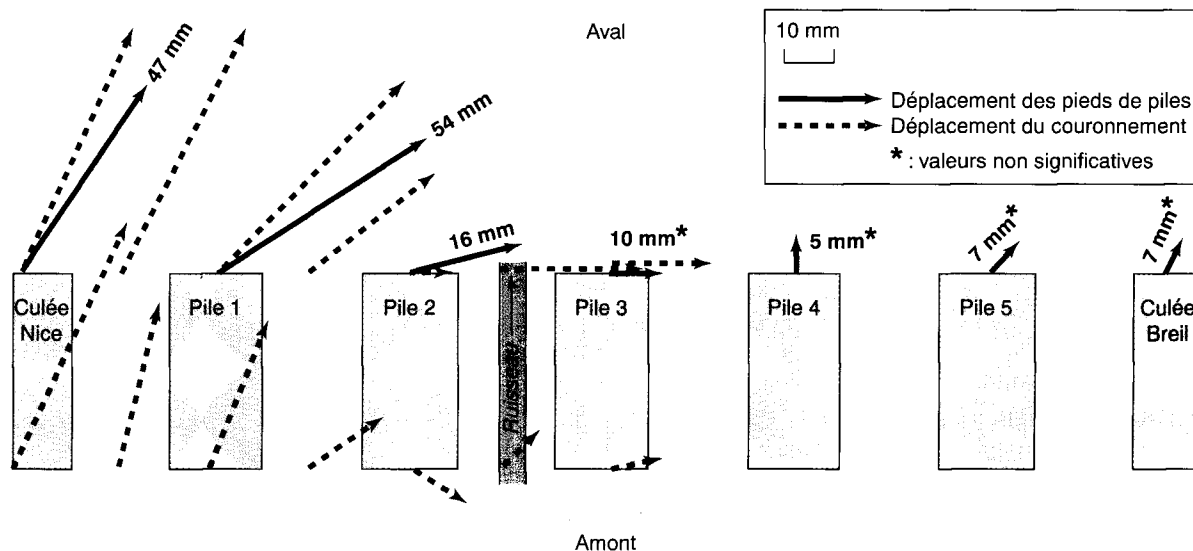
Si l'on examine les seules valeurs de déplacements du viaduc en notre possession, valeurs mesurées de 1978 à 1988, on constate que, si les tassements des pieds des piles sont relativement peu importants (environ 5 mm pour les piles et 10 mm pour la culée côté Nice), en revanche les déplacements horizontaux sont particulièrement importants comme l'atteste le schéma de la figure 5. En effet,

Fig. 5 - Déplacements horizontaux des pieds de piles et du couronnement du viaduc de La Launa.

le pied de la pile P1 et de la culée côté Nice se déplace de 40 à 50 mm vers l'aval, tandis que le pied de la pile P2 se déplace d'environ 15 mm et les autres pieds de pile d'une valeur inférieure à 10 mm. Le déplacement du couronnement (qui ne représente pas le déplacement véritable de la structure en raison du décollement existant) suit grossièrement celui des pieds de pile, avec cependant un déplacement moindre du couronnement amont par rapport au couronnement aval.

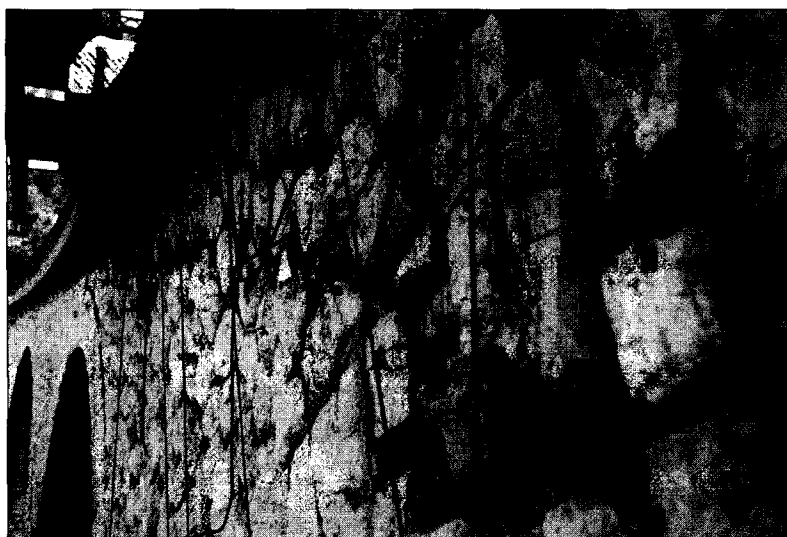
Fig. 6 - Désorganisation de la maçonnerie du tympan de la voûte 2.

La voûte 2 est la plus endommagée car elle se situe entre les piles P1 et P2, dont le mouvement différentiel des fondations est le plus important. En 1982, cette voûte était dans un stade de désorganisation de maçonneries avec chute de moellons sous l'effet des fissurations importantes, de la décompression des voûtes due au décaissement et des vibrations provoquées par le passage des trains (fig. 6).

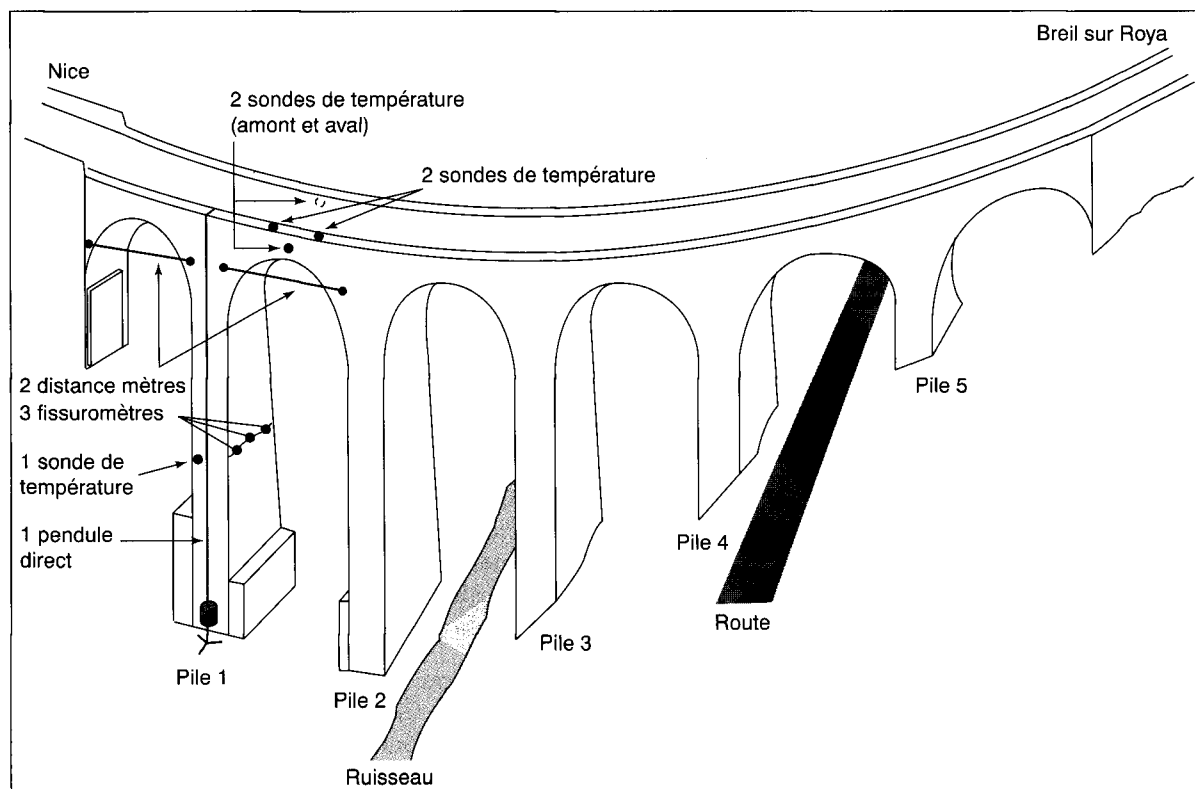
Fig. 7 - Schéma d'instrumentation du viaduc de La Launa.

L'évolution de la fissure de la pile est suivie à l'aide de capteurs de déplacement à traduction électrique placés à cheval sur la fissure et permettant de suivre son évolution avec une précision de  $\pm 0,10$  millimètre.

Le pendule direct est constitué par un fil accroché en haut de la pile, au bout duquel est suspendue une masse immergée dans un bac

rempli d'un liquide visqueux, ce bac étant solidaire du bas de la pile. L'inclinaison de la pile est obtenue à partir de la mesure du déplacement de la masse par rapport au bord du bac, ce déplacement étant mesuré à l'aide de trois capteurs potentiométriques disposés sur les bords du récipient et répartis à  $120^\circ$ . Le fil est protégé sur toute sa hauteur par un tube en PVC fixé sur la pile. La précision sur la mesure de l'inclinaison est d'environ  $\pm 10^{-5}$  rd.

Le distancemètre, destiné à mesurer la convergence des voûtes, est constitué d'un fil invar ancré d'un côté de la voûte, et qui passe sur une poulie fixée de l'autre côté de la voûte. Une masse est suspendue au fil en dessous de la poulie de façon à assurer une tension constante du fil invar. Un capteur de déplacement permet de suivre le déplacement relatif de l'extrémité du fil par rapport à la voûte et fournit ainsi une valeur de convergence. La précision sur la mesure de convergence est de  $\pm 0,50$  millimètre.

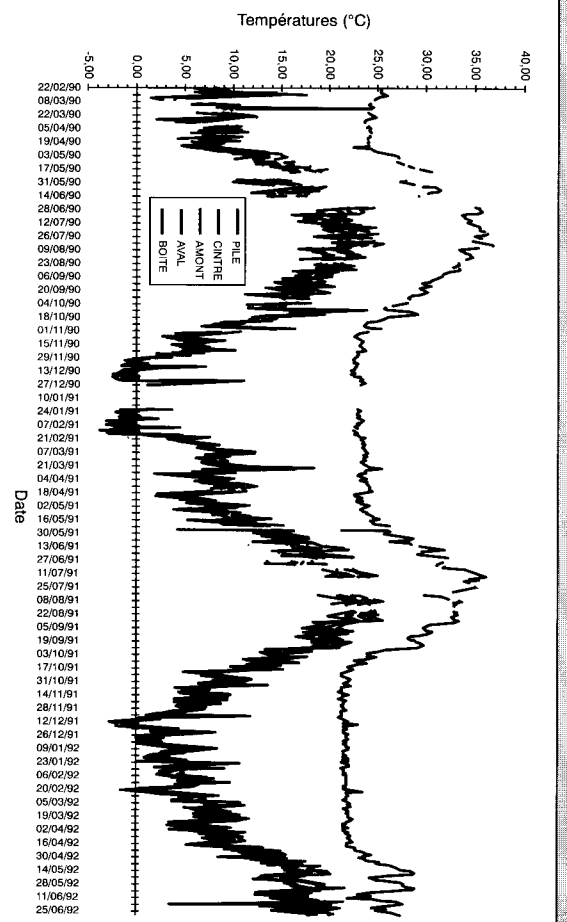
La figure 8 présente l'ensemble des résultats de mesure de température. On reconnaît clairement l'évolution saisonnière des températures, sur laquelle vient se superposer une évolution journalière qui produit certains jours quelques pics locaux de température.

On constate une distribution relativement uniforme des températures au sein de la structure, avec cependant une plus grande réactivité thermique des cintres métalliques, ceci étant dû à leur inertie thermique plus faible que celle de la maçonnerie.

La température maximale atteinte dans la structure est de 25 °C en été, et la température minimale est de - 4 °C en février 1991.

Fig. 8 - Evolution des températures de la structure.

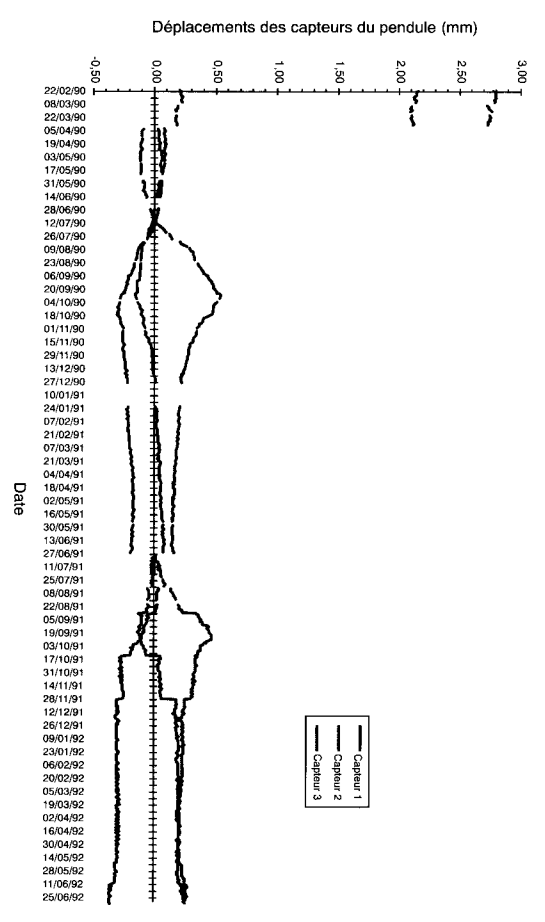
La figure 9 présente l'évolution des trois capteurs de déplacement du pendule. L'inclinaison de la pile est soumise à une variation saisonnière

Fig. 9 - Evolution des capteurs de déplacement du pendule.

de faible amplitude, sans être soumise à des variations journalières. De février 1990 à mars 1991, et dans des conditions thermiques semblables, on constate un déplacement résiduel et de sens opposé au niveau des capteurs 1 et 3, alors que le capteur 2 reste stable. Compte tenu de l'orientation des capteurs, cela correspond à une inclinaison de la pile P1 vers l'aval, cette inclinaison restant néanmoins très faible : de l'ordre de  $1,5 \cdot 10^{-5}$  rd.

Après un recalage des mesures effectuées le 27 juin 1991, on constate que, de juin 1991 à juin 1992, l'inclinaison de la pile s'est effectuée selon la direction du capteur 3, avec une valeur d'environ  $2 \cdot 10^{-5}$  rd.

L'ensemble des valeurs obtenues reste largement en dessous des seuils d'alerte et d'alarme fixés, qui étaient respectivement 10 mm ( $50 \cdot 10^{-5}$  rd) et 15 mm ( $75 \cdot 10^{-5}$  rd).

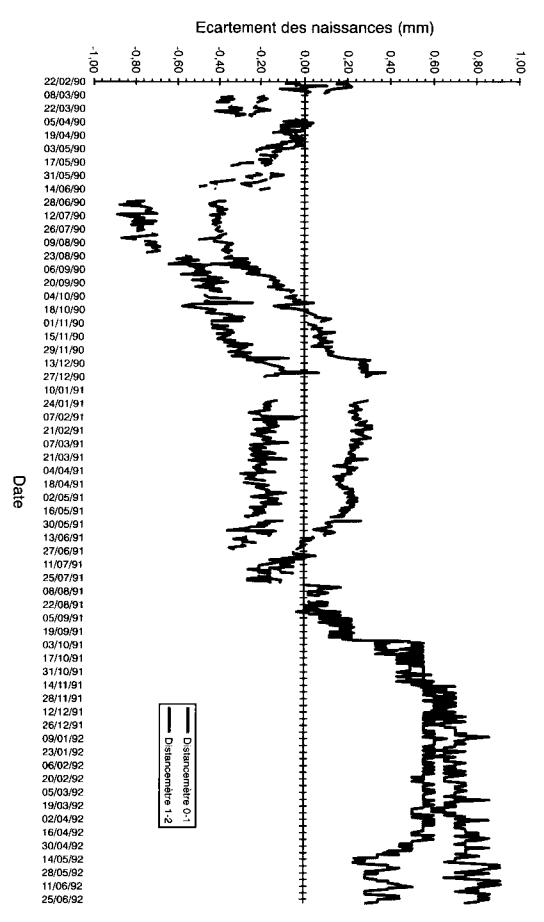
Fig. 10 - Evolution de la convergence des voûtes 1 et 2.

La figure 10 montre l'évolution des mesures de variation de distance entre les naissances des voûtes 1 et 2. Celles-ci sont soumises à des variations saisonnières marquées, ainsi qu'à des variations journalières négligeables, inférieures à la précision sur la mesure. Outre la respiration naturelle des voûtes (raccourcissement en hiver, allongement en été), on constate au bout de deux ans que les naissances des deux voûtes se sont écartées de 0,6 mm, écartement qui reste cependant bien en dessous des seuils d'alerte et d'alarme fixés (respectivement 5 et 15 millimètres).

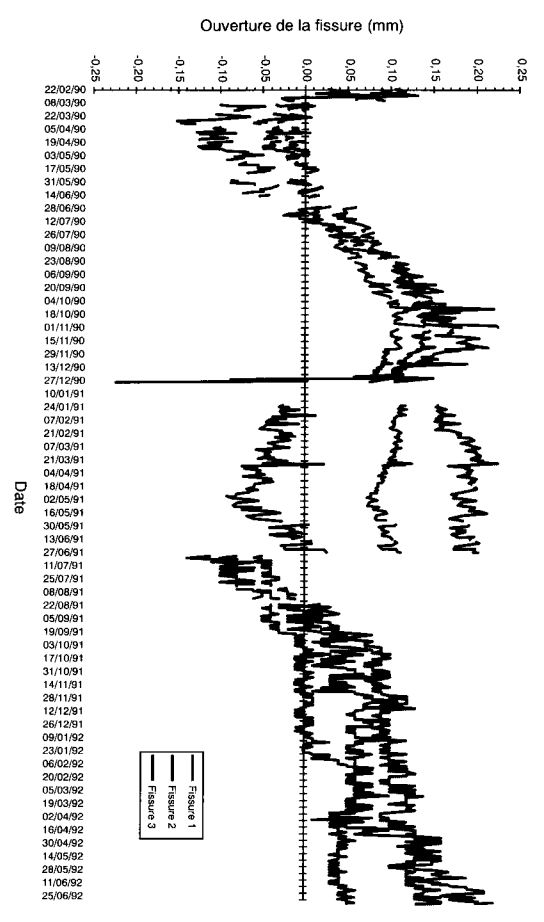
Fig. 11 - Evolution des trois capteurs de fissure sur la fissure principale de la pile 1.

La figure 11 présente les résultats de mesure des trois capteurs de déplacement placés à cheval sur la fracture à mi-hauteur de la pile P1. Si l'on tient

compte des recalages qu'il serait nécessaire d'apporter pour assurer la continuité des courbes, on constate, sur deux ans, une ouverture de fissure qui atteint 0,5 mm pour le capteur qui donne l'évolution la plus importante, à savoir le capteur 1 placé horizontalement et indiquant un cisaillement de la pile. Là encore, l'évolution enregistrée reste largement en dessous des seuils d'alerte et d'alarme fixés (respectivement 5 et 15 millimètres).
