La mise sous surveillance renforcée du pont de Blagnac par télésurveillance

Michel HARRAN

Chargé d'études Ouvrages d'art
Laboratoire régional des Ponts et Chaussées
de Toulouse

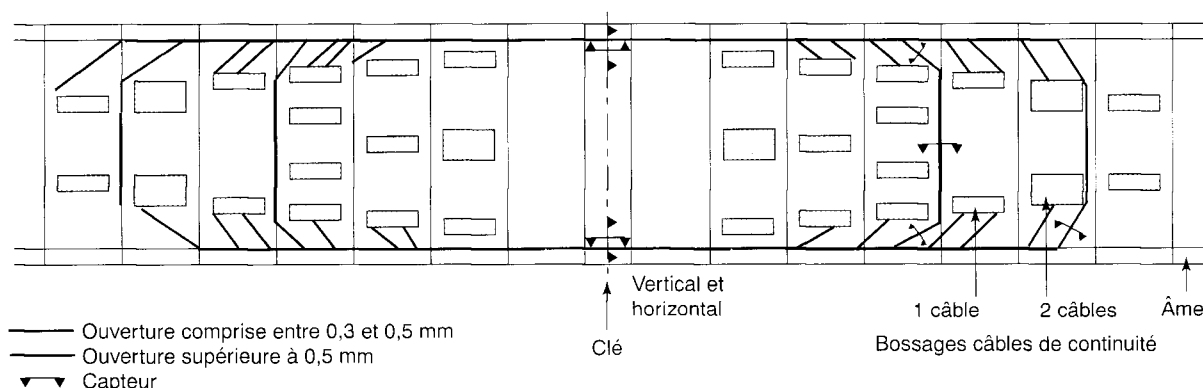
Fig. 3 - Schéma de fissuration du hourdis inférieur et implantation des capteurs de déplacement.

Les nombreuses inspections détaillées opérées sur une base annuelle depuis 1979 ont mis en évidence l'évolution de la fissuration en nombre et en ouverture, avec en particulier l'apparition d'une fissure périphérique de la zone centrale du hourdis inférieur contenant la précontrainte de continuité (fissuration de poussée au vide).

En 1991, une nouvelle évolution des désordres est constatée ; la figure 3 présente le relevé des principales fissures qui affectent le hourdis inférieur en travée centrale. Le CETE du Sud-Ouest est alors chargé d'effectuer le projet de réparation des désordres et de renforcement lié à la mise à trois voies de l'ouvrage. En parallèle, le comité technique préconise de mettre l'ouvrage sous surveillance renforcée, avec pour objectif de pouvoir réagir rapidement à une accélération éventuelle des dégradations.

ont été retenues comme étant les plus représentatives de l'endommagement du pont, et ont été instrumentées. Ces fissures instrumentées sont mentionnées sur le relevé de fissuration du hourdis inférieur (fig. 3) ; elles sont équipées à l'aide de huit capteurs de déplacement. Ces capteurs sont des capteurs à électronique incorporée ; ils ont une course de $\pm 2,5$ mm et une résolution de l'ordre du micron. Ils fournissent des valeurs de déplacements avec une précision de $\pm 0,01$ millimètres.

L'arrêt de la télésurveillance a coïncidé avec le début des travaux de renforcement. Ceux-ci ont consisté à enlever en travée centrale la partie du hourdis inférieur prédécoupée par la fissuration, à la remplacer par quelques butons transversaux et à mettre en place une précontrainte additionnelle [3].

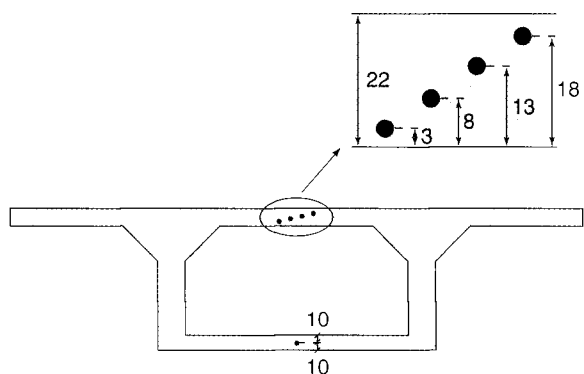
Fig. 4 - Implantation des sondes de température dans une section située près de la clé.

L'instrumentation a été complétée par six sondes de température, dont une fournissait la température ambiante et les cinq autres étaient réparties dans une section voisine de la clé conformément au plan de la figure 4. Ces dernières sondes permettaient de donner une bonne estimation du gradient thermique régnant dans le caisson, en effectuant la différence entre la moyenne des températures mesurées dans le hourdis supérieur et la température mesurée à mi-épaisseur du hourdis inférieur.

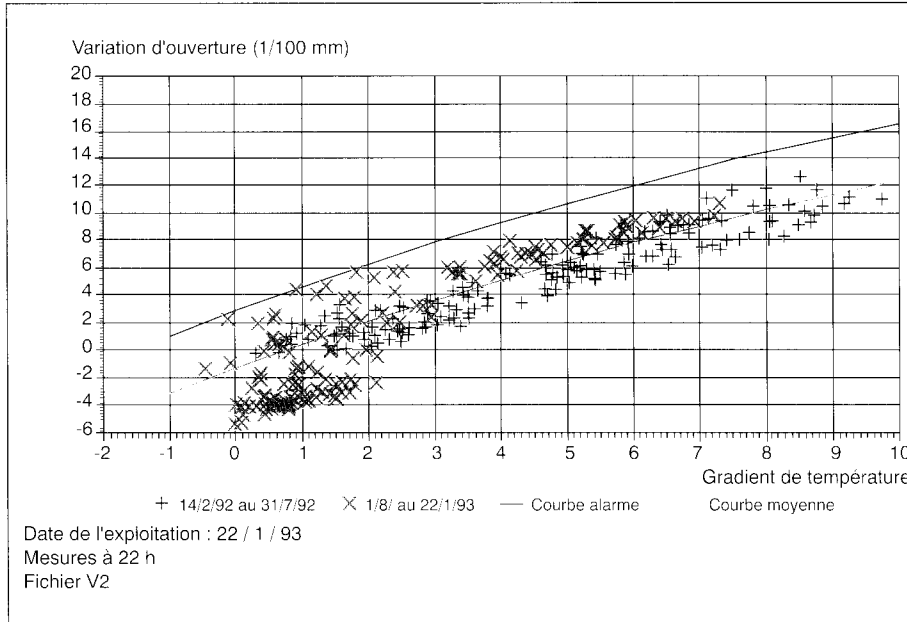
Fig. 5 -
 Variation d'ouverture
 d'une fissure de
 poussée au vide en
 fonction du gradient
 thermique, avec tracé
 de la courbe d'alarme.

- 0,04 mm pour une fissure de poussée au vide,
- 0,02 mm pour une fissure de diffusion,
- 0,07 mm pour le joint de voussoir.

Des exemples de ce traitement sont présentés sur les figures 5 à 7 pour chaque famille de fissures. Il s'agit de courbes de variation d'ouverture en fonction du gradient, où l'on peut distinguer les deux phases de mesures, la courbe moyenne et la courbe alarme. L'observation des différentes séries de mesures montre que les mesures du deuxième semestre sont généralement supérieures à celles du premier semestre.

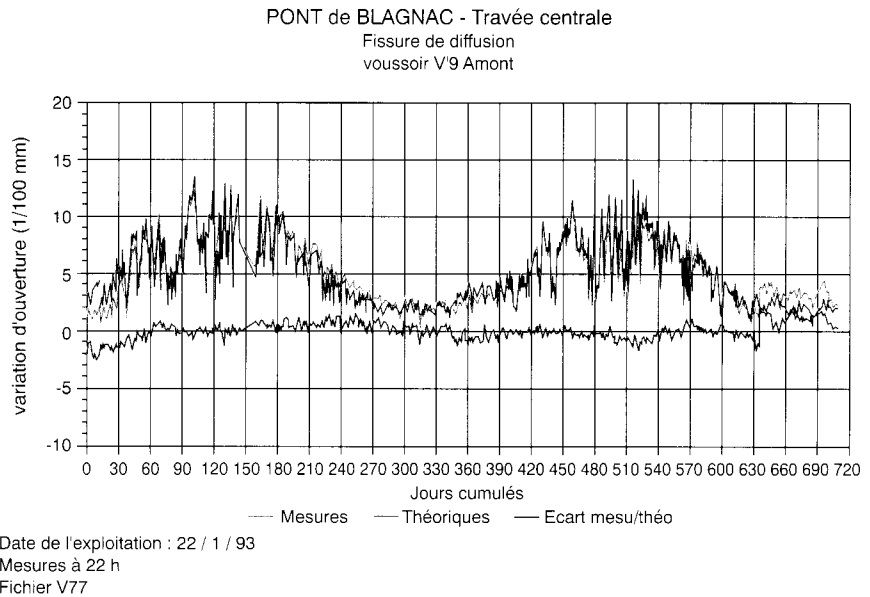
**Fig. 8 -
Évolution de l'écart
entre mesure et
estimation de l'ou-
verture d'une fissure de
diffusion en fonction
du temps.**

En plus de ce type d'exploitation des mesures, une autre représentation graphique a aussi été retenue. Il s'agit de la représentation en fonction du temps de la mesure d'ouverture proprement dite, de la valeur théorique de l'ouverture calculée à partir du polynôme du second degré et de la valeur du gradient, ainsi que de l'écart entre mesure et théorie (un exemple est donné sur la figure 8).
