## Travaux de la montée de Banassac sur l'A 75

### Difficultés géotechniques et prise en compte de l'environnement

Note  
technique

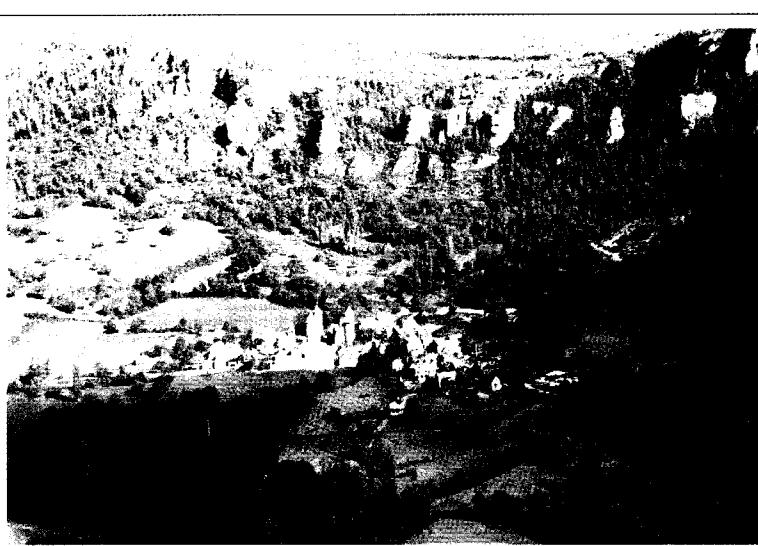
Fig. 2 - Falaise calcaire naturelle (Bajocien) au droit de la montée de Banassac. Les parties meubles (argile-dolomie sableuse) ont été dégagées par l'érosion ; seules subsistent à l'avant de la falaise de nombreuses « chandelles » calcaires. Ces hétérogénéités se retrouvent à l'arrière de la falaise.

Par ailleurs, on retiendra que les affleurements rocheux observables sur le terrain ne représentent en réalité que la morphologie résiduelle du site (fig. 2 et 3). Les parties meubles ont été en grande partie dégagées par l'érosion.

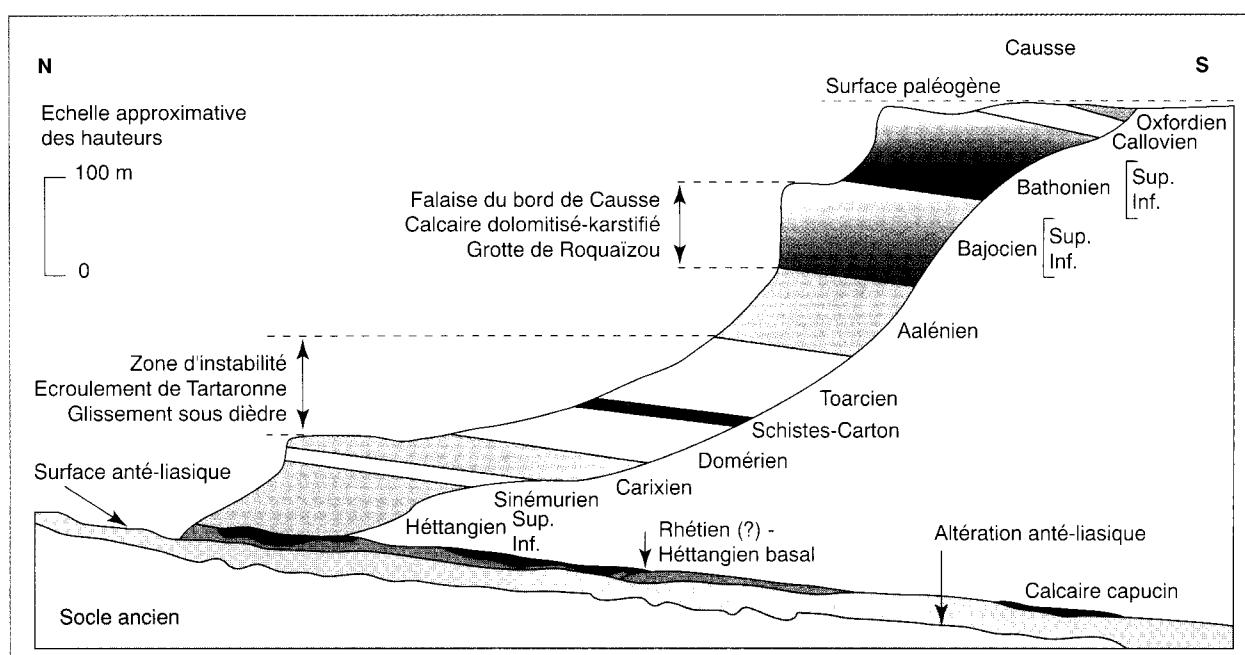
Fig. 3 - Succession géologique des terrains rencontrés.

Deux glissements importants de l'ordre de 1 000 000 m<sup>3</sup> chacun ont été recoupés par le tracé. Ces instabilités sont liées au contexte géologique du site caractérisé par des niveaux calcaires épais et massifs reposant sur des marnes peu stables (cf. fig. 3).

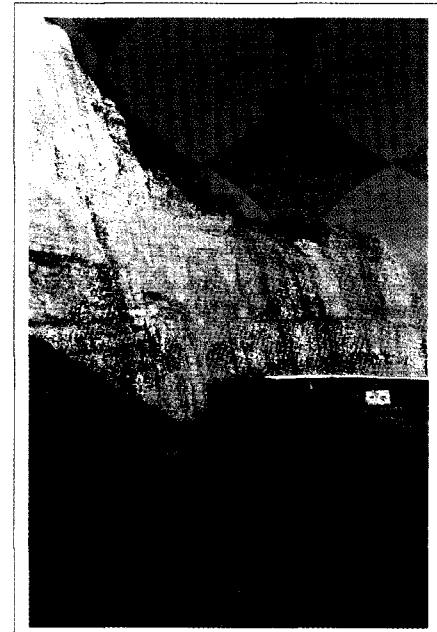
On peut estimer que la hauteur de foration de 12 m dans ce type de matériaux (calcaire vacuolaire relativement hétérogène) doit être considérée comme un maximum. Il en résulte un certain nombre de bermes techniques liées à chaque passe de foration qui accentuent la stratification du massif (fig. 6).

Fig. 6 - Exemple d'un talus de près de 80 m de hauteur découpé. La réalisation de forages par passes de 12 m de hauteur ne fait que renforcer la stratification.

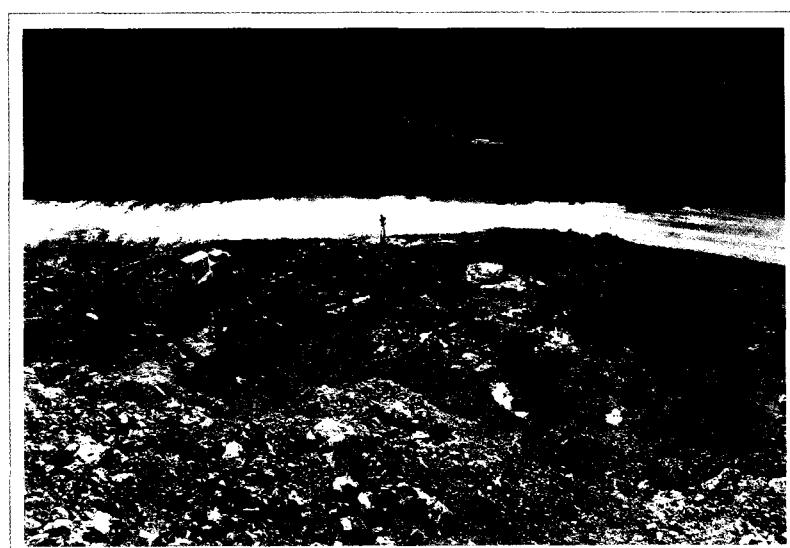
La grotte de Roquaïzou, située quelques mètres sous la plate-forme de l'autoroute, a constitué un point sensible du projet en raison de son triple intérêt, hydrogéologique (alimentation en eau du village de Banassac), faunistique (existence d'une colonie de chauves-souris), et touristique (spéléologie). Il s'agit d'un réseau karstique subvertical perpendiculaire au tracé et qui remonte jusqu'à l'arase terrassement (fig. 7).

Fig. 7 - Réseau karstique de Roquaïzou au droit de la plate-forme autoroutière. Sur les trois fissures parallèles, deux sont visibles à droite, la troisième à gauche est en cours de remblaiement par des enrochements.

Les terrassements rocheux de ce secteur, initialement prévus au brise-roche hydraulique, ont finalement été réalisés à l'explosif en mettant en œuvre, pour les dernières passes, des techniques de charges étagées avec amorçage séquentiel. Les charges unitaires maximales mises en œuvre n'ont pas dépassé 1 kg. Les zones de karst mises au jour ont été comblées par des enrochements sur lesquels ont été mis en place une géomembrane imperméable et un matelas de matériaux souples.
