# Évaluation mécanique d'une dalle précontrainte par mesure de la courbure

### **Structural evaluation of a prestressed deck slab by means of curvature measurements**

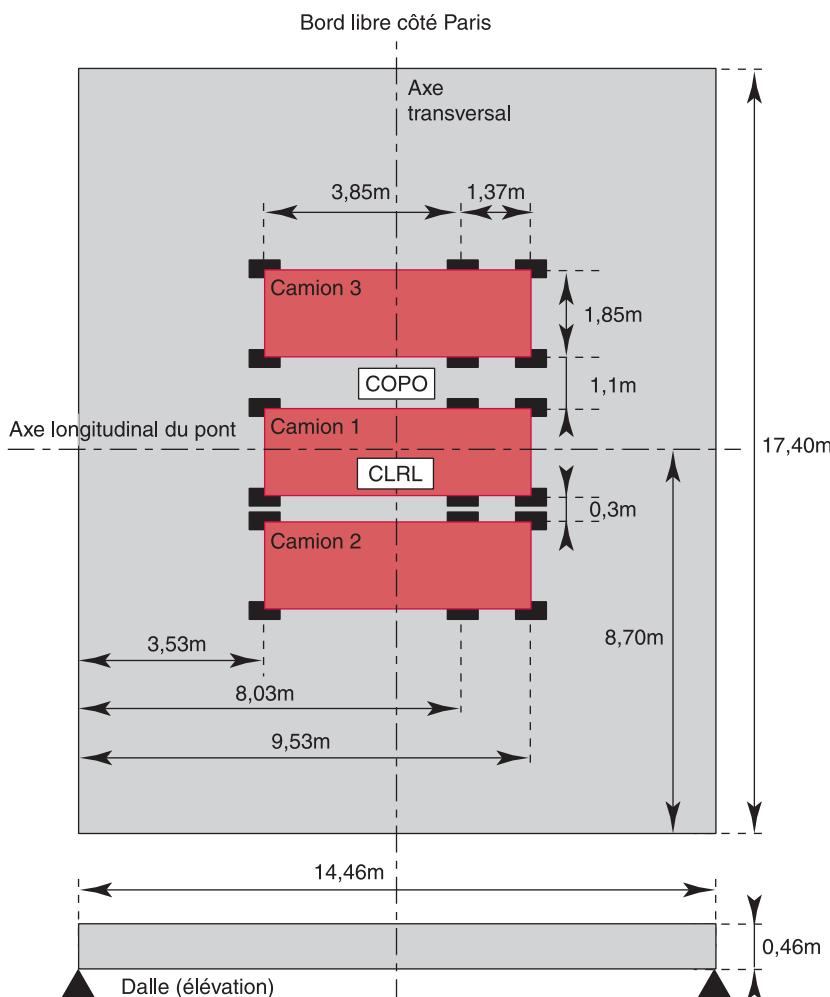
Fig. 1 - Chargement progressif de la partie centrale de la dalle.

décidé de procéder prudemment, par chargements progressifs. Ces chargements ont été réalisés par un convoi de camions de 26 t (de un à trois camions pour les « cas de charge » 1 à 3 respectivement), qui a été amené en des positions longitudinales successives jusqu'au moment fléchissant maximal. Les flèches ont été mesurées à chaque étape du chargement pour être comparées aux flèches théoriques estimées par le calcul. Dans cette première phase, seul le chargement de la partie centrale du tablier a donné lieu à des mesures de courbure (fig. 1).

La position du courburemètre LPC COPO sur le tablier est représentée sur les figures 1 et 2 ; signalons que le capteur de déplacement, positionné à mi-portée de la dalle, était cependant décalé de 1,10 m par rapport au milieu de l'axe transversal. Du fait de sa hauteur, le courburemètre LPC COPO ne peut en effet être chevauché par un camion, mais doit être placé entre deux véhicules ; cette remarque a son importance, puisque la dalle, plus large que longue, fléchit également dans le sens transversal.

La position des courburemètres CLRL sur le tablier est représentée sur les figures 1 et 2. De par le faible encombrement de l'appareil, les camions peuvent, sans inconvenient, circuler au-dessus de

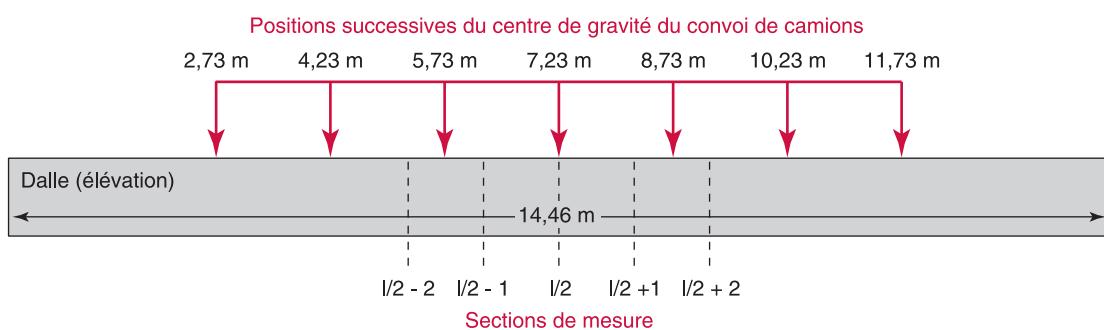
Fig. 2 - Détermination des lignes d'influence du moment de flexion.

■ En seconde phase, ont été déterminées les lignes d'influence de la courbure en cinq sections au voisinage de I/2 (I/2 - 2 m, I/2 - 1 m, I/2, I/2 + 1 m, I/2 + 2 m). Des mesures statiques ont d'abord été effectuées en faisant progresser, par pas de 1,5 m, un convoi de trois camions sur le tablier, soit les sept positions, définissant les « cas de charge » 1 à 7 de la figure 2 et du tableau I ci-après ; enfin, il a été procédé à un essai « dynamique » en faisant circuler ce même convoi à faible vitesse sur la dalle.

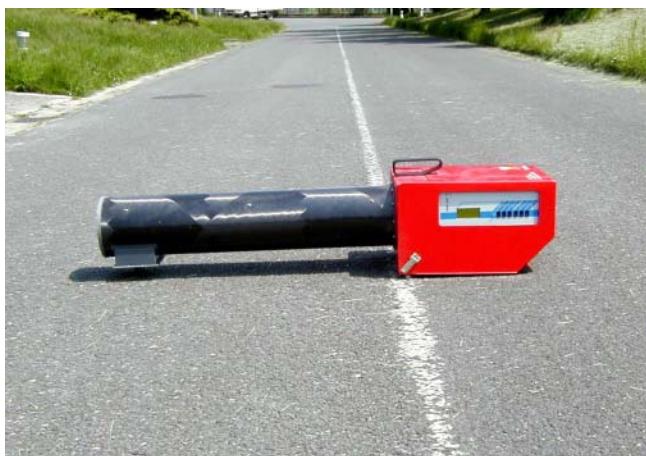
Fig. 3 - Courburemètre LPC COPO.

Le principe du fonctionnement du courburemètre LPC COPO a été décrit en détail dans les publications antérieures [1, 4]. Pour cet appareil, les variations de courbure sont évaluées en mesurant le déplacement vertical relatif d'un point situé à une distance d'un mètre par rapport au centre de gravité d'un plan de référence fixe (fig. 3). Le capteur de déplacement, de type interférométrique, ne nécessite aucun réglage mécanique préalable de l'appareil : le courburemètre, simplement posé sur la chaussée avec son capteur de déplacement positionné sur la section à tester, est immédiatement opérationnel. Un capot isolant recouvre

l'appareil et permet de s'affranchir des effets des variations de température (et des intempéries). Dans ces conditions, la résolution de l'appareil est de  $10^{-6} \text{ m}^{-1}$ .

Le courburemètre LPC COPO est piloté à distance par un micro-ordinateur portable. Les données, acquises à une fréquence de 24 Hz, sont traitées et exploitées immédiatement. La configuration actuelle du programme d'acquisition et

de traitement des données limite la durée totale de mesure à 60 s. De fait, le courburemètre LPC COPO est un matériel qui, au départ, avait vocation d'être « embarqué » dans un véhicule assurant également le chargement de l'ouvrage (à l'image du deflectographe pour les chaussées). C'est pourquoi les cadences d'acquisition sont si rapides, et le temps de mesure total relativement court.

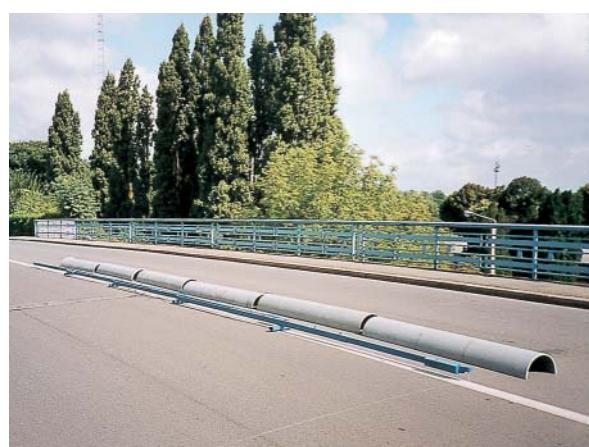
Fig. 4 - Une chaîne de 4 courburemètres du LRPC de Lille (CLRL), en place, de jour, sur un autre ouvrage.

Le principe du fonctionnement des courburemètres du LRPC de Lille a été décrit dans la publication antérieure [6]. Dans le cas présent, l'utilisation d'une chaîne de cinq courburemètres d'un mètre d'amplitude permet la mesure simultanée de la courbure dans cinq sections successives du tablier.

celui-ci. Le courburemètre a été simplement posé sur la chaussée, pour cette fois sans dispositif particulier de protection ou d'isolation thermique ; le réglage du zéro des capteurs de déplacement est dégrossi manuellement au début de l'intervention, avant les réglages fins qui sont électriques. Les capteurs de déplacement sont connectés à une centrale d'acquisition reliée par la voie série à un ordinateur portable. Cette configuration permet d'obtenir « en temps réel », le tracé sur écran de l'évolution de la courbure en chacune des cinq sections lors de la circulation du convoi sur l'ouvrage. Les capteurs, de résolution 0,1 µm, sont raccordés par des vis micrométriques étalonées. La chaîne d'acquisition permet une vitesse de scrutation de toutes les voies une fois par seconde, cadence qui, en pratique, se montre largement suffisante. Dans ces conditions, la résolution des mesures de courbure est de  $10^{-7} \text{ m}^{-1}$ .

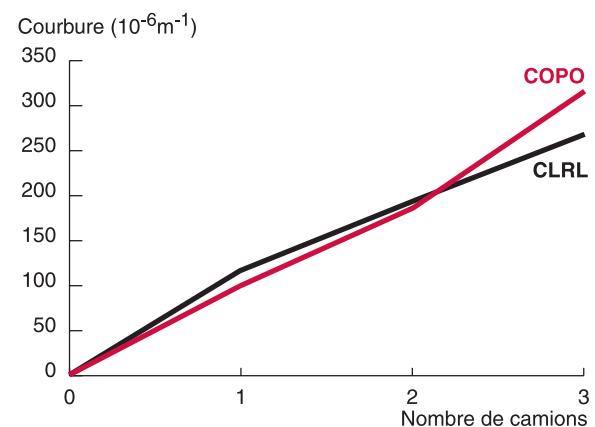
On note tout d'abord que, quel que soit l'appareil, la courbure mesurée croît continûment et quasi

Fig. 5 - Variations des courbures mesurées pour le chargement centré progressif.

linéairement avec le nombre de camions. Ceci montre que la dalle réagit de façon élastique aux sollicitations.

Pour les cas de charge 1 et 2, la concordance entre les valeurs mesurées par les courburemètres est bonne ; les quelques écarts constatés sont pour partie le fait de la flexion transversale du tablier, ce que permet d'évaluer le modèle aux éléments finis. Le courburemètre LPC COPO est en effet excentré de 1,1 m par rapport au milieu de l'axe transversal de la dalle alors que les autres appareils sont placés au milieu de cet axe.

Pour le cas de charge 3, la courbure mesurée par le courburemètre LPC COPO est supérieure d'environ  $50 \cdot 10^{-6} \text{ m}^{-1}$  à celle mesurée par le courburemètre CLRL. Une déformation locale de la chaussée causée par l'essieu du troisième camion, très proche du courburemètre LPC COPO, peut être à l'origine de cette différence. Le courburemètre LPC COPO constate de même une courbure résiduelle au déchargement du même ordre de grandeur, qui pourrait être un défaut de retour élastique des enrobés.

Les résultats expérimentaux sont représentés graphiquement sur la figure 5.

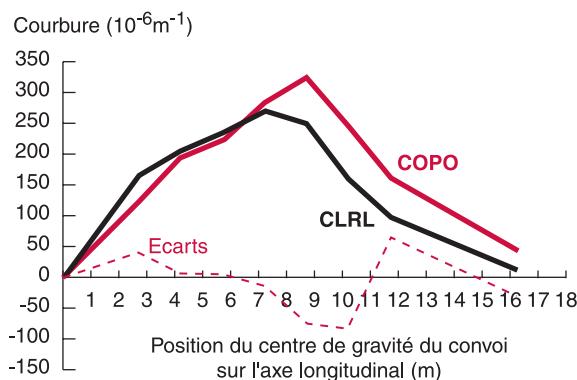
L'absence de discontinuité dans la ligne d'influence montre que, dans la section instrumentée, le fonctionnement mécanique du tablier est normal.

Fig. 6 - Courbures à mi-travée pour différentes positions du convoi de camions.

CLRL est excellente pour les quatre premières positions du convoi. Pour les positions suivantes du convoi, cette corrélation est moins bonne. Les déformations locales de la chaussée et les phénomènes de flexion transversale de la dalle sont probablement à l'origine des écarts observés.

Les résultats obtenus pour les positions successives du centre de gravité du convoi de trois camions sur l'axe longitudinal de la dalle sont représentés graphiquement sur la figure 6.

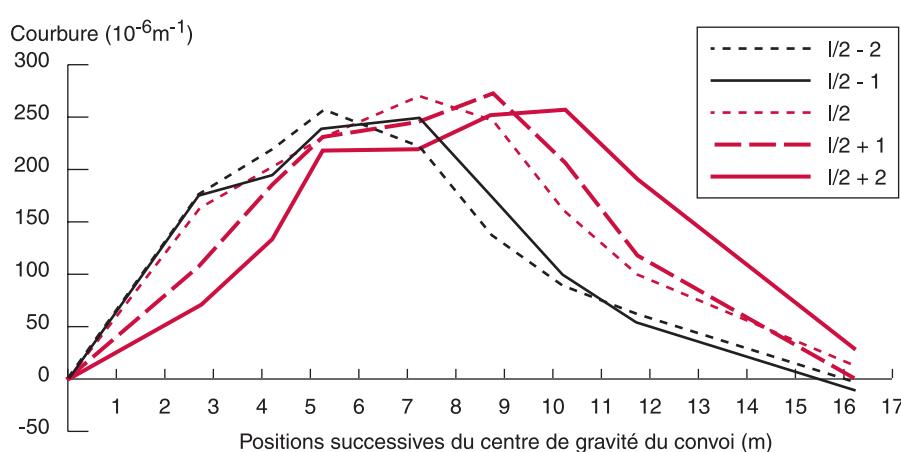
L'absence de discontinuité dans les lignes d'influence (cf. fig. 7) permet de conclure à un fonctionnement normal du tablier en flexion longitudinale.

Fig. 7 - Courbures dans cinq sections pour différentes positions du convoi de camions.

Les résultats sont représentés graphiquement sur la figure 7.

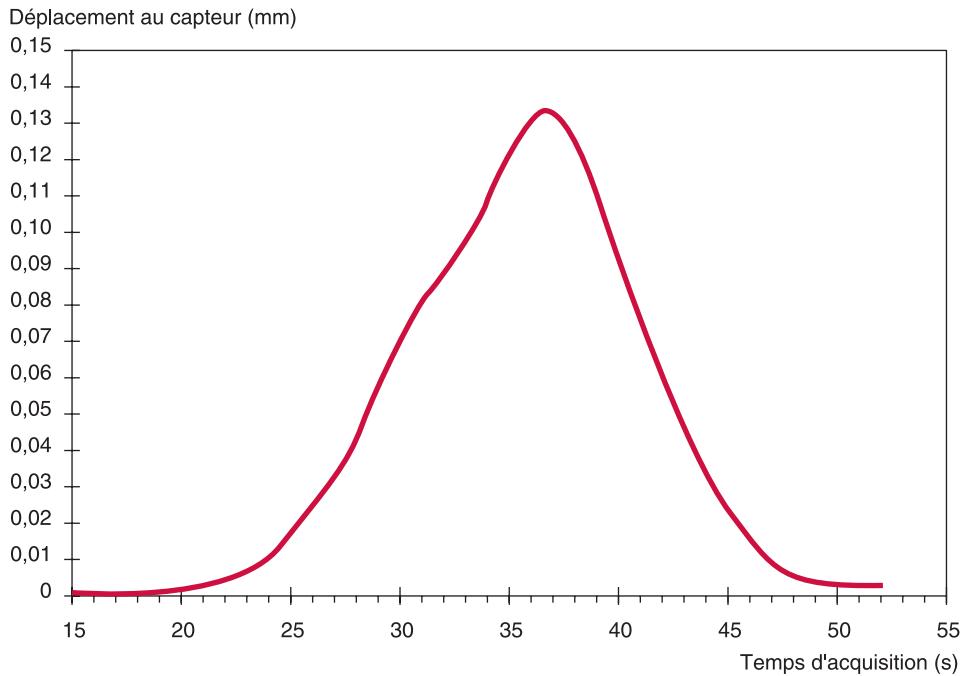
La figure 8 montre l'enregistrement réalisé en temps réel par le courburemètre LPC COPO pendant la traversée de la dalle par le convoi de trois camions circulant à faible vitesse (environ 1 km/h). Ce diagramme est qualitativement identique à celui représentant la variation du moment fléchissant à mi-portée d'une poutre isostatique

soumise à un chargement « à trois essieux » (fig. 9). Comme pour les mesures statiques, l'absence de discontinuité montre que la dalle pré-contrainte ne présente pas à mi-travée de perte sensible d'inertie. On note que la valeur maximale de la courbure est inférieure d'environ  $30.10^{-6} \text{ m}^{-1}$  à celle mesurée pour les charges statiques ; de plus, cette valeur est très proche de celle mesurée par le courburemètre CLRL ( $250.10^{-6} \text{ m}^{-1}$  pour  $271.10^{-6} \text{ m}^{-1}$  respectivement). Si l'on considère qu'en chargement « dynamique », les déformations locales de la

chaussée restent plus faibles qu'en chargement statique, alors il est clair que les écarts de mesure entre les deux types d'appareil sont dus principalement aux déformations de la chaussée au voisinage du courburemètre LPC COPO, qui était souvent très près des roues des camions.

Fig. 8 - Mesure dynamique de la variation de courbure à mi-travée.

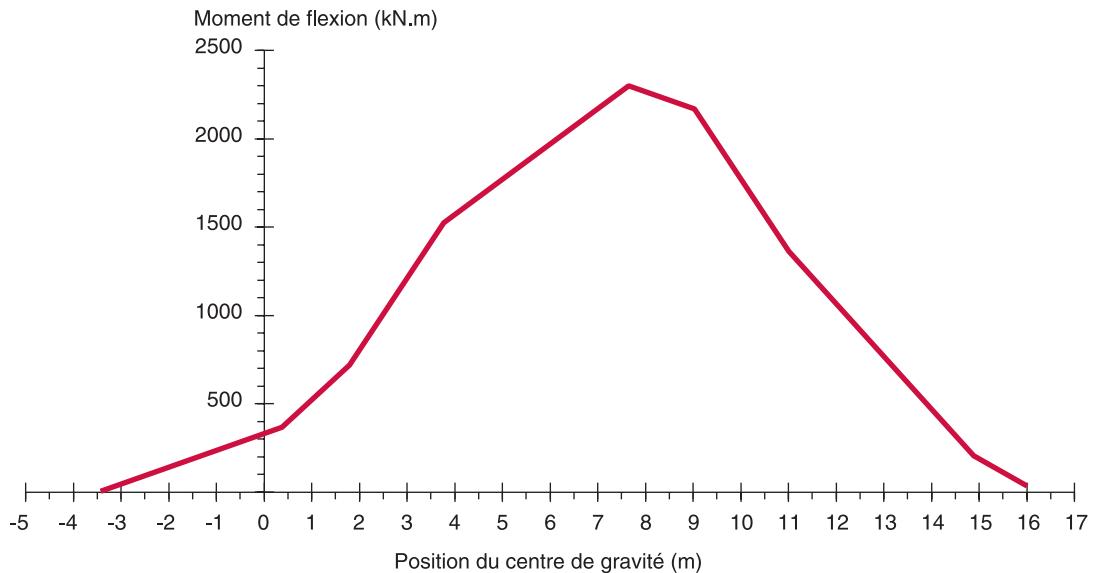
Fig. 9 - Variation théorique du moment de flexion à mi-travée d'une poutre isostatique soumise à un chargement « à trois essieux ».

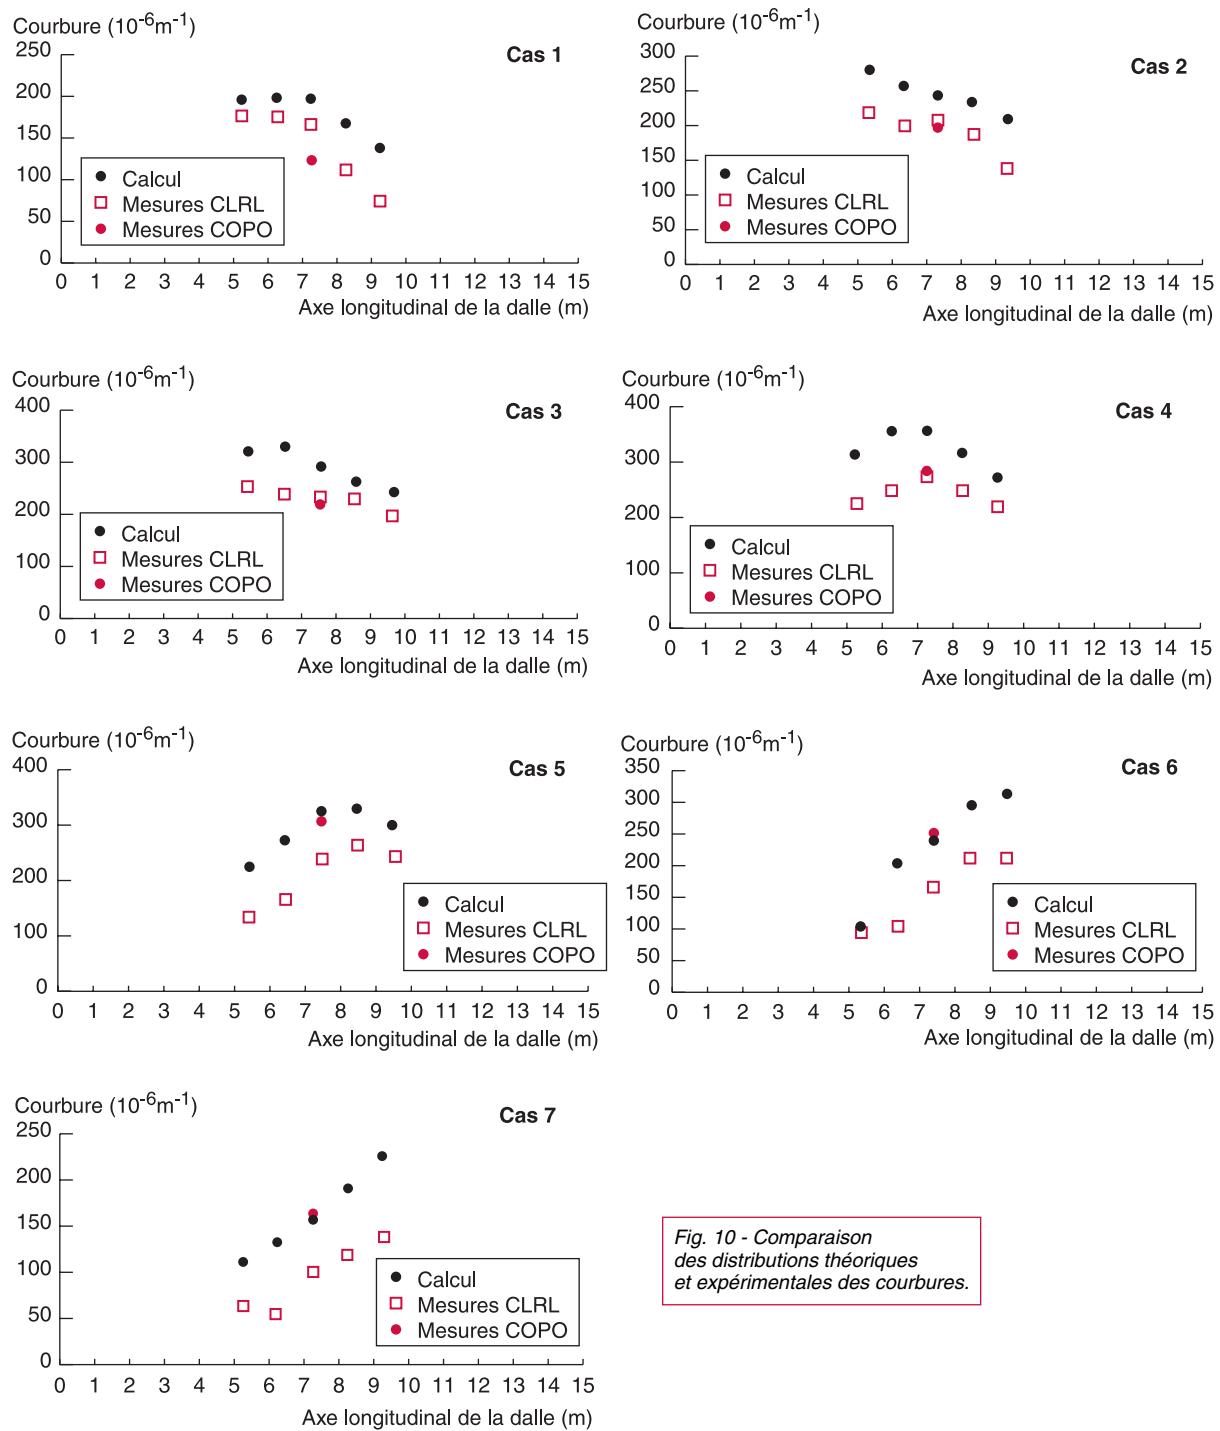
Les courbures théoriques sont, dans tous les cas, supérieures aux courbures mesurées. La rigidité réelle de la dalle est donc supérieure à celle du modèle. La comparaison des distributions des courbures telles que représentées graphiquement sur la figure 10 fait apparaître, surtout pour les positions excentrées 1 et 7, une décroissance des courbures mesurées plus rapide vers les appuis. En extrapolant les distributions expérimentales à zéro, on constate que les « points de courbure nulle » se situent à environ 2 m en avant de la position théorique des appuis de la dalle. Ce résultat indique que le comportement mécanique de la dalle n'est pas parfaitement isostatique. Les zones d'appui constituent de fait un encastrement élastique partiel, la chaussée participant en traction à la reprise d'un moment de flexion négatif. Ceci n'est pas pour étonner, étant donné l'absence de joint de chaussée et les conditions d'appui incertaines de la dalle.

Fig. 10 - Comparaison des distributions théoriques et expérimentales des courbures.

avec celles calculées pour un module de déformation théorique de 45 GPa, et en considérant l'inertie de la section brute de la dalle en béton. Le calcul a été fait pour le cas où le convoi est centré sur l'ouvrage (cas 4). C'est en effet pour cette position du convoi que l'homothétie entre courbures calculées et courbures mesurées est la meilleure. Dans ces conditions, la rigidité réelle ressort à  $135 \pm 5\%$  de la rigidité théorique, ce qui correspond à un « module de déformation apparent du béton » d'environ 60 GPa. Cette valeur paraît élevée, mais elle intègre la contribution – difficile à apprécier – de la chaussée composite. C'est, quoi qu'il en soit, une estimation « par excès », car elle se rapporte au moment isostatique théorique et que celui-ci est, comme on l'a vu, supérieur au moment réel longitudinal à 1/2 du fait de l'encastrement partiel sur appuis.
