Évaluation de différentes méthodes d'auscultation non destructives avant autopsie d'un élément de poutre du Pont Neuf de Foix

Laboratoire régional des Ponts et Chaussées de
Toulouse

Laboratoire Central des Ponts et Chaussées

EVALUATION OF VARIOUS NON-DESTRUCTIVE MONITORING METHODS PRIOR TO THE POST-FAILURE ANALYSIS OF A BEAM ELEMENT ON THE PONT NEUF BRIDGE IN FOIX, FRANCE

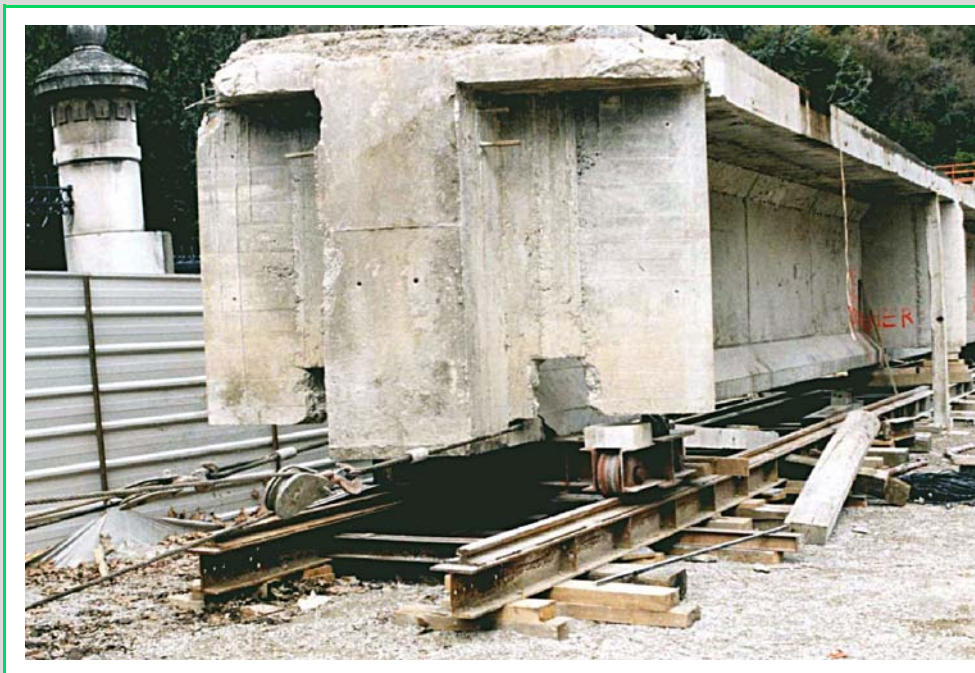
L'élément de poutre, recueilli pour réaliser une autopsie (fig. 1), a pour dimensions 2,10 m de hauteur et environ 9,50 m de long. L'épaisseur de l'âme est de 20 cm. Le ferrailage est peu dense, com-

Fig. 1 - Poutre test avant autopsie.

posé d'aciers longitudinaux, d'armatures verticales et de câbles de précontrainte (quatre câbles ancrés à l'about et sept câbles relevés).

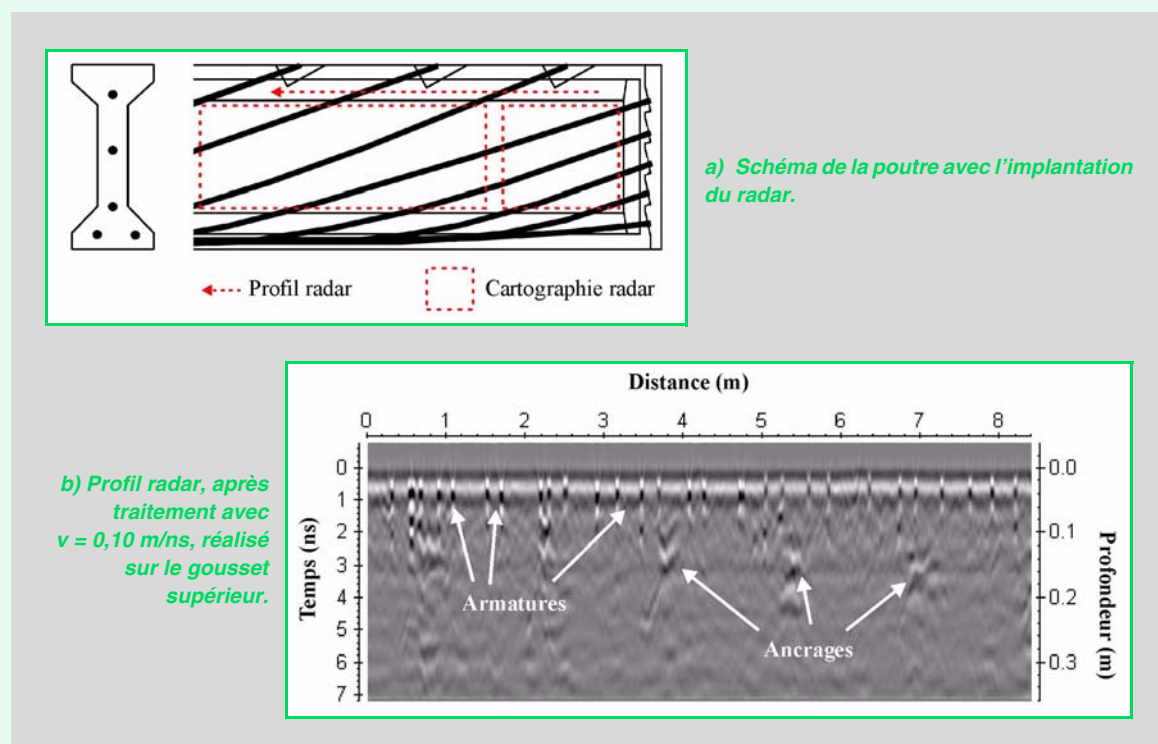
Son principal avantage réside dans la possibilité d'auscultation de structures sur de grands linéaires, depuis une seule face, et de localisation de différentes nappes d'armatures sur des profondeurs pouvant dépasser trente centimètres. On peut ainsi ausculter des pièces d'épaisseurs ou de formes particulières (telles que goussets ou talons de poutre) au prix, il est vrai, d'une interprétation complexe (fig. 3).

Fig. 3 - Exemple de profil radar.

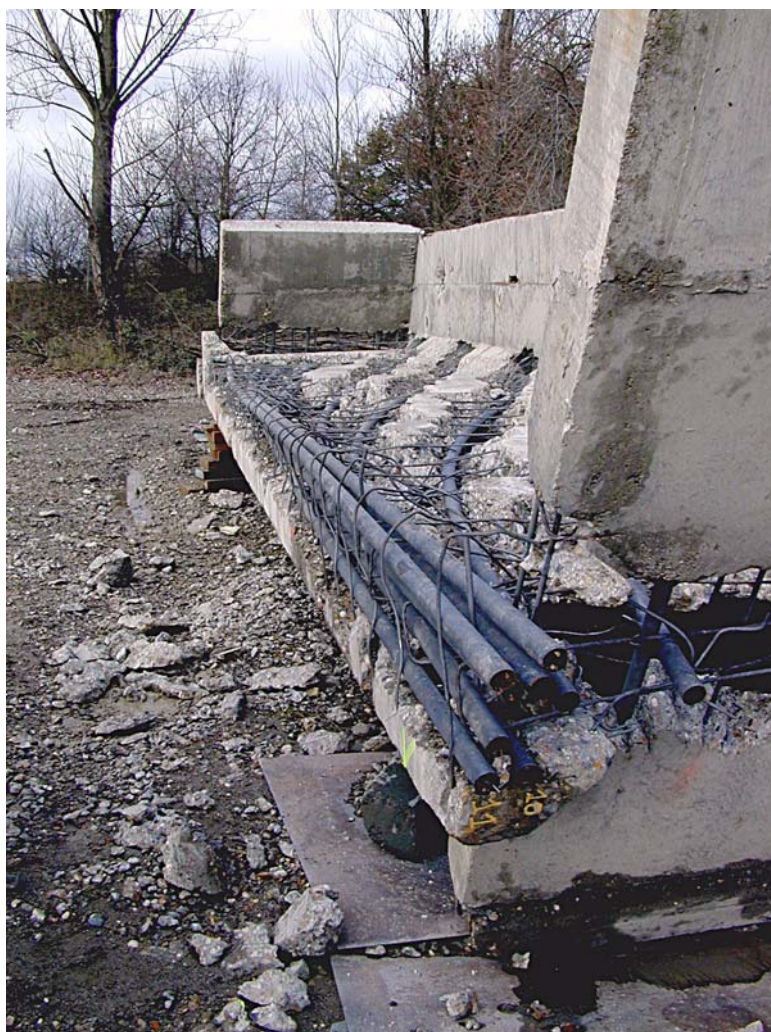
Ainsi, il était prévu d'examiner onze ancrages et environ soixante-dix-sept mètres de câbles « CO2 » (7 torons de 7 fils de 3,6 mm de diamètre). L'intervention du LRPC de Toulouse a consisté à repérer le tracé des câbles (fig. 8), à ouvrir chaque gaine métallique au moyen d'une double découpe, enlever le coulis d'injection présent, démonter chaque câble, chaque toron puis chaque fil élémentaire dans le but de rechercher la présence de corrosion et les ruptures de fils.

Fig. 8 - Armatures de la poutre test après hydro-démolition.

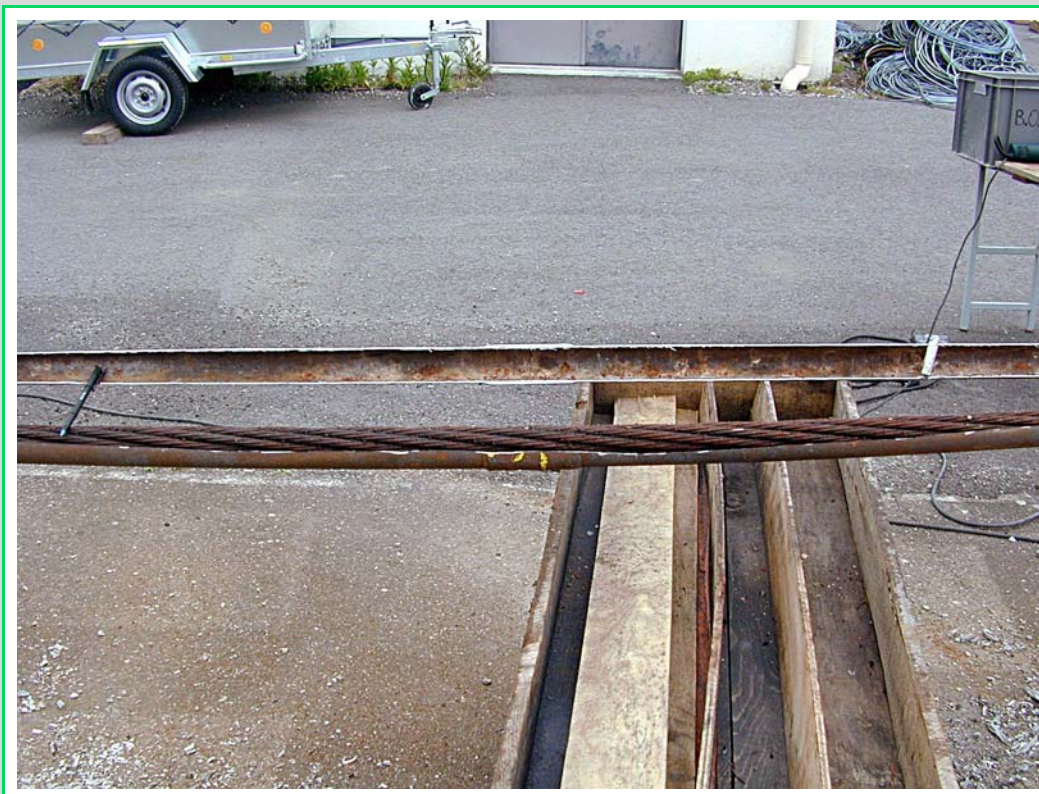
Les conclusions de l'autopsie peuvent être résumées de la façon suivante. Un linéaire important de gaine non injecté a été observé (fig. 9). Les câbles avaient été graissés manuellement, ce qui a entraîné une protection correcte contre la corrosion, au regard de l'âge de l'ouvrage. Une légère corrosion classique par dissolution est notée sur chaque toron. À quelques endroits ponctuels, une absence de graissage a conduit à d'importantes corrosions sous tension avec rupture de fils, et dans deux cas à des ruptures de torons. Enfin, on constate que la localisation des ruptures qui ont été constatées sur cette poutre test correspond de façon précise aux événements enregistrés et localisés par la surveillance acoustique, lors de la mise sous haute surveillance de l'ouvrage, ce qui valide cette technique.

Fig. 9 - Exemple d'absence totale d'injection dans une gaine.
