Haute surveillance et évaluation de l'aptitude au service du pont suspendu d'Aquitaine

Laboratoire Central des Ponts et Chaussées

Centre d'études techniques de l'Équipement du Sud-Ouest

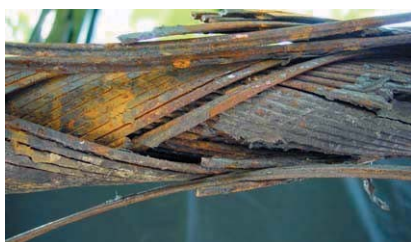
□ **Figure 3**

Toron dégradé sous collier 8. Trois couches de fils présentent des fils rompus visibles. Une quatrième couche, non visible, comporte des fils rompus.

Sur ces trois prélèvements, les endommagements les plus importants étaient localisés sous le collier 8. Outre les deux torons extérieurs du faisceau observés en 1998, sur lesquels plusieurs couches de fils présentaient des fils rompus (quatre couches pour l'un, deux couches pour l'autre) (Fig. 3), un toron intérieur au faisceau était aussi dégradé sur plusieurs couches de fils, et deux autres torons (un externe au faisceau et un intérieur au faisceau) montraient des fils Z rompus sur leur première couche. Toutes les ruptures étaient situées sous l'entrée basse du collier (le collier étant incliné, la partie la plus proche du tablier est appelé « entrée basse »). Sous l'entrée haute du collier, des fissures ont été détectées sur des fils des couches externes des torons déjà endommagés en entrée basse.

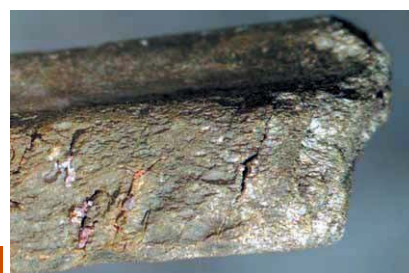
□ **Figure 4**

Fil Z fissuré à proximité d'une rupture. Légère dégradation de surface par corrosion.

L'étude des faciès confirme les résultats des analyses de 1998 : fissuration de surface (Fig. 4) puis propagation avant rupture (Fig. 5). Sur ces figures, la direction des amorces de surface est proche de l'angle que font deux couches de fils entre elles (60°), mais n'est pas égale à cet angle. Cette direction n'est pas liée à la texture du métal. Les surfaces de propagation ne présentent pas les caractéristiques de fissures de fatigue pure ni celles de corrosion fissurante sous contrainte comme seule et unique source d'existence. La conjugaison des deux phénomènes, associée aux contraintes variables de frottement en surface des fils pour l'amorçage, puis la synergie corrosion/contrainte variable pour la propagation des fissures, ont donc été les mécanismes globaux à l'origine des ruptures de fils.

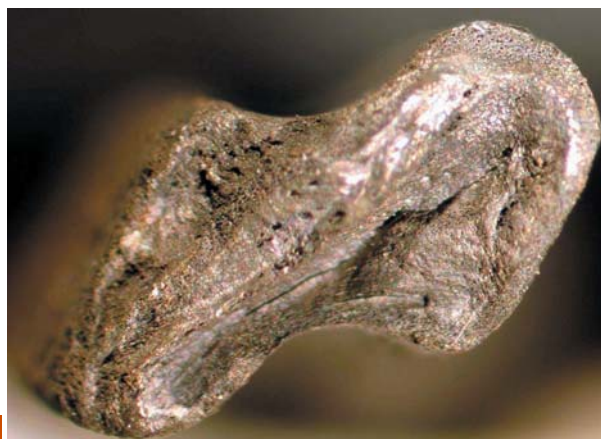
□ **Figure 5**

Surface de rupture d'un fil Z. La fissure (à gauche), origine de la rupture, présente un faciès mixte de propagation par fatigue corrosion.

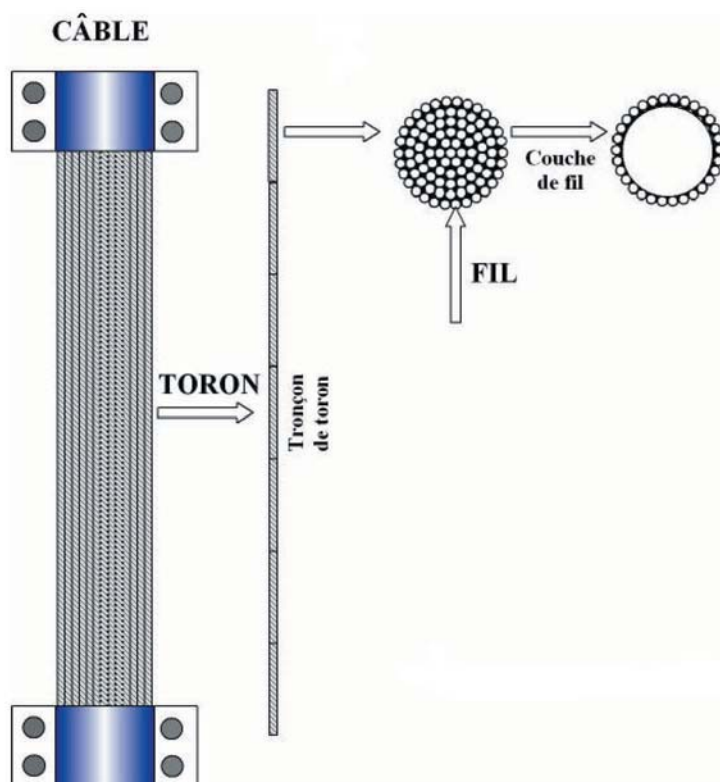
Figure 7
Modélisation d'un toron

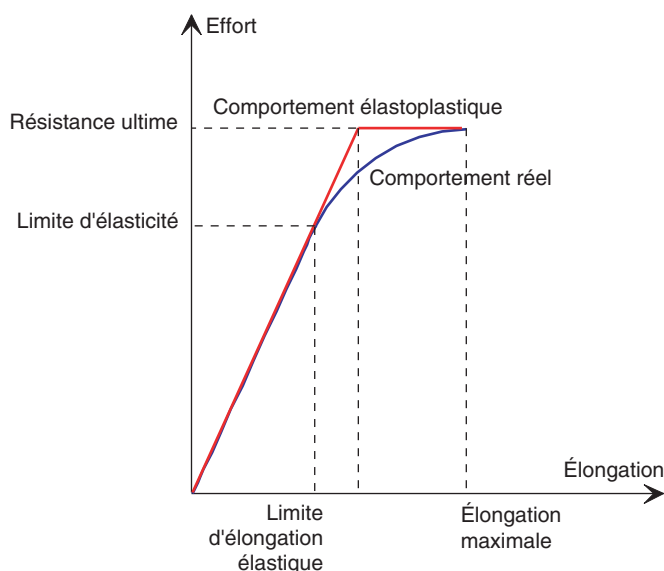
Figure 8
Modèle de comportement.

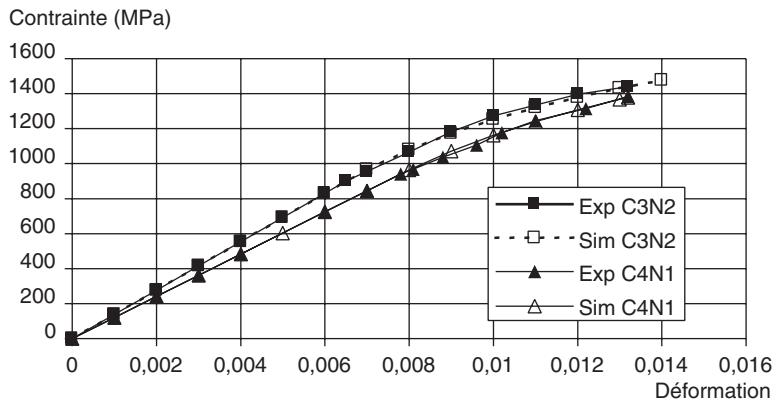
Figure 9
Validation du modèle de loi de comportement d'un fil pour 2 fils du pont de Tancarville.

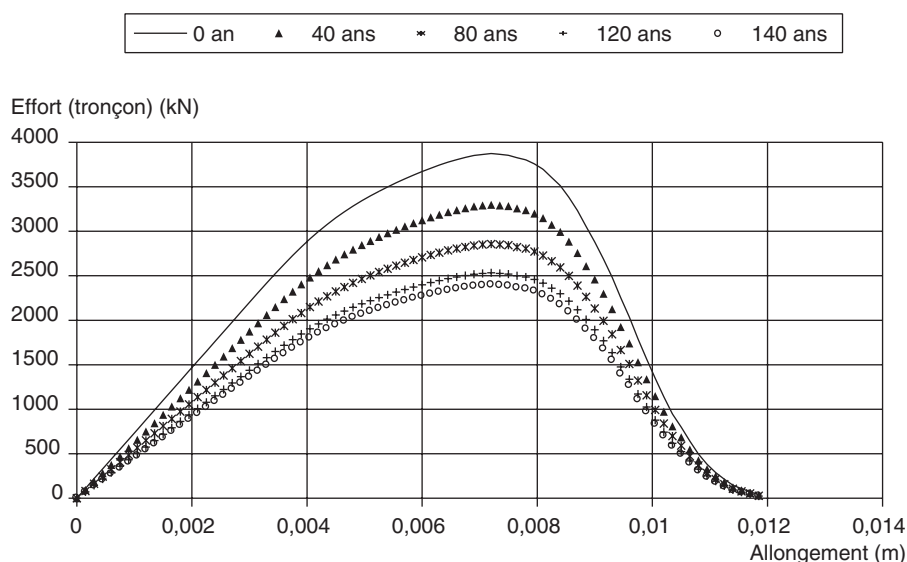
Figure 10
Lois de comportement moyennes en fonction du temps.

L'effet de la corrosion sur le comportement d'un tronçon de toron du pont de Tancarville est présenté sur la figure 10. Les courbes mettent en évidence que la corrosion influe sur la rigidité initiale du tronçon et sur l'effort résistant maximal (réduction de 27 % en 80 ans).

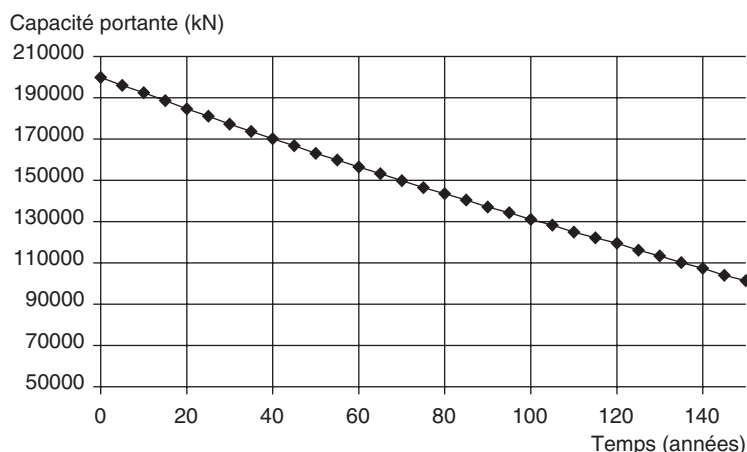
□ Figure 11

Évolution de la capacité portante moyenne avec le temps.

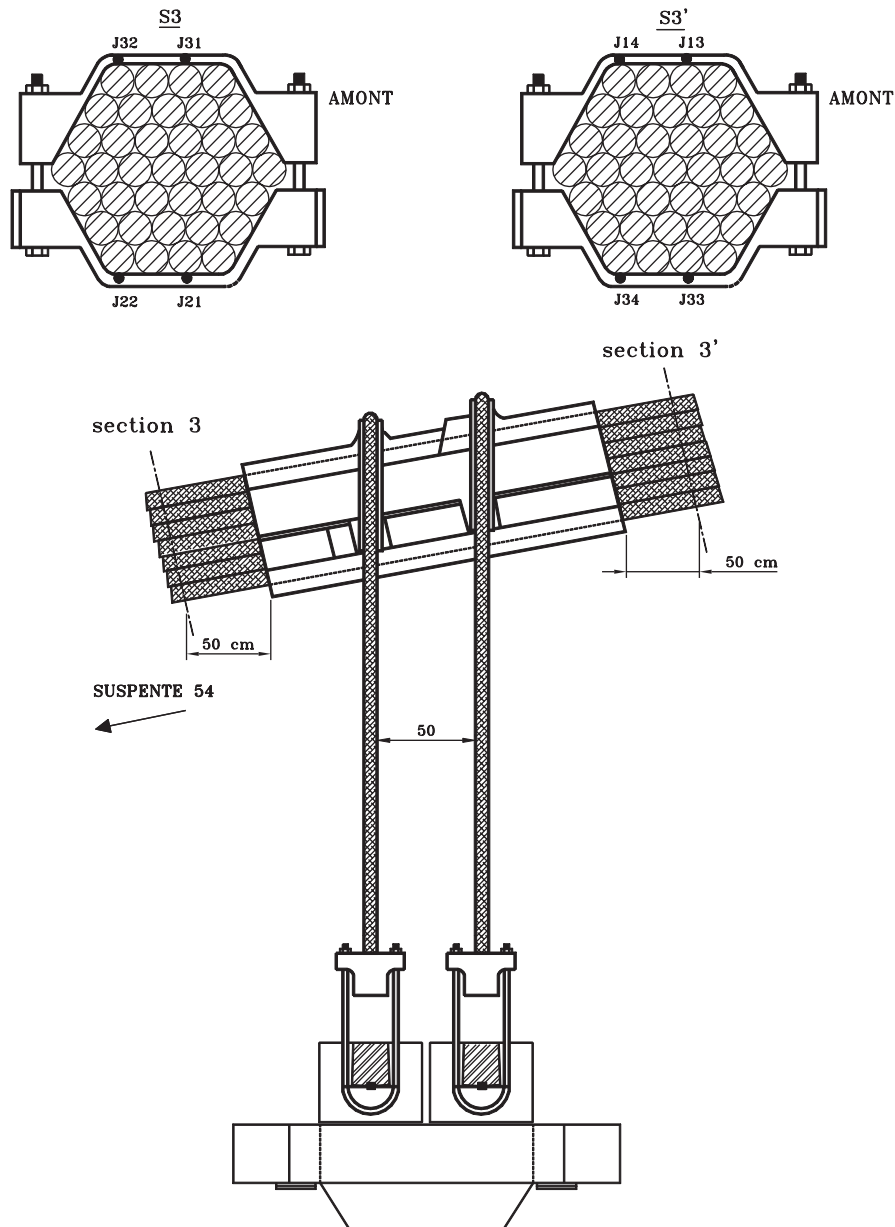
□ **Figure 12**

SUSPENTE 52

JAUGES D'EXTENSOMETRIE

Instrumentation d'une section en sortie de collier.

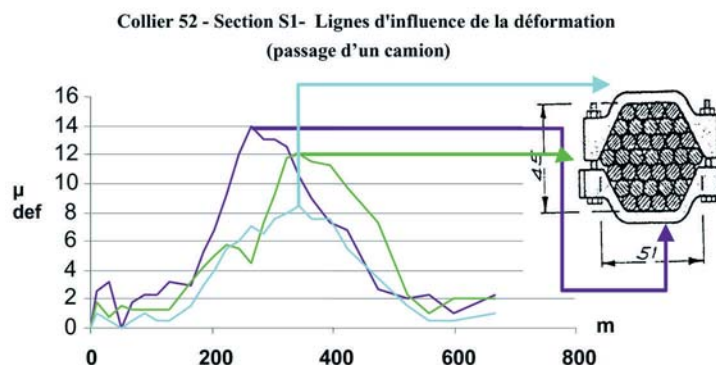
Figure 13
Lignes d'influence ; effet de la flexion en sortie de collier ($\mu_{def} = 10^{-6}$).

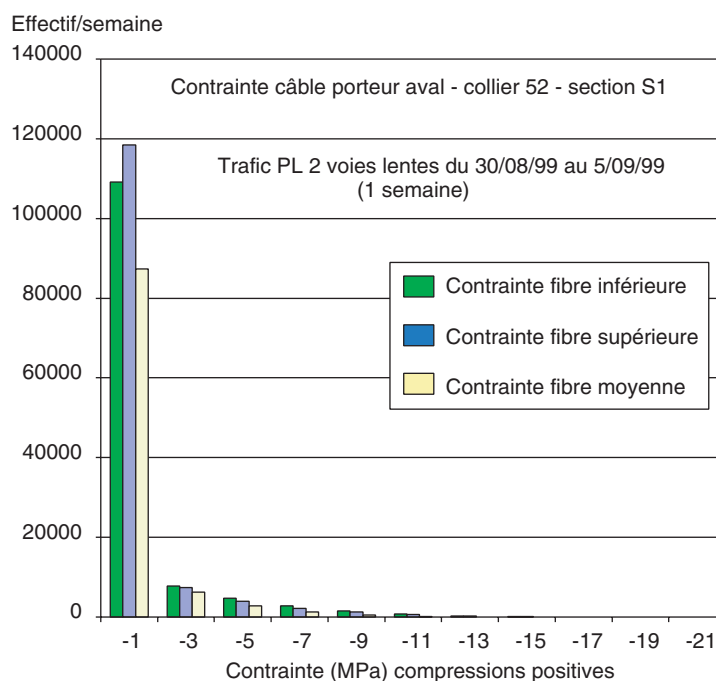
Figure 14
Histogramme des rain-flow (nombre d'événements par classe de variation de contraintes).

Ce résultat est confirmé par l'étude de l'historique des variations de contrainte. Le logiciel CASTOR-LCPC déjà mentionné permet de calculer l'histogramme des rain-flow des étendues de contrainte, sous l'effet du trafic réel (Fig. 14). On constate que les amplitudes de variations de contraintes sont très faibles (seules 5 % sont supérieures ou égales à 5 MPa) et ne génèrent donc pas d'endommagement de fatigue.

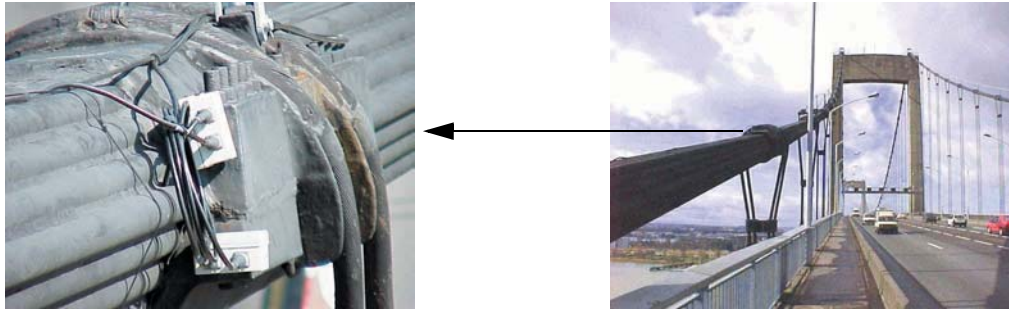
□ **Figure 15**
Surveillance acoustique du pont d'Aquitaine.

La mise sous haute surveillance du pont d'Aquitaine consista en un renforcement de l'examen visuel qui fut effectué tous les mois, complété par une extension de la surveillance acoustique à toute la suspension : chaque collier fut équipé de deux capteurs, le nombre total de capteurs de surveillance acoustique sur l'ouvrage passant à 328 (Fig. 15).

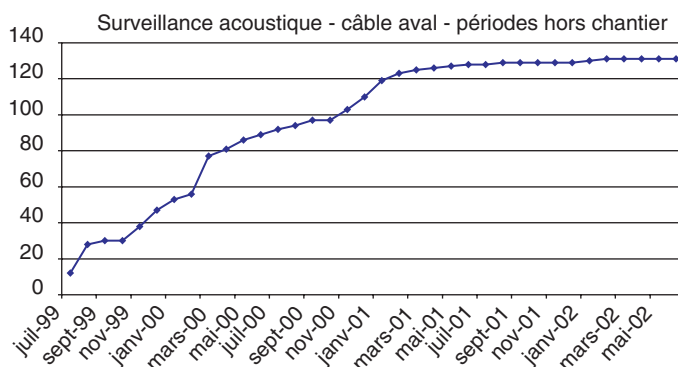
□ **Figure 16**
Résultats de la surveillance acoustique.

La figure 16 présente le résultat de la surveillance acoustique du câble aval entre juillet 1999 et mai 2002.

De juillet 1999 à décembre 2000, on constata une évolution relativement régulière du nombre de ruptures, à la vitesse de sept ruptures nouvelles par mois (pendant les périodes hors chantier). Les dégradations furent un peu plus rapides pour le câble amont (dix ruptures nouvelles par mois en moyenne).

La vitesse de dégradation diminua fortement à partir de février 2001, soit deux mois après la mise en œuvre de la première suspension auxiliaire, qui réduisit de 10 % la tension du câble (cf. ci-après). La vitesse de dégradation s'annula presque complètement à partir d'octobre 2001, date de mise en œuvre de la deuxième suspension auxiliaire.

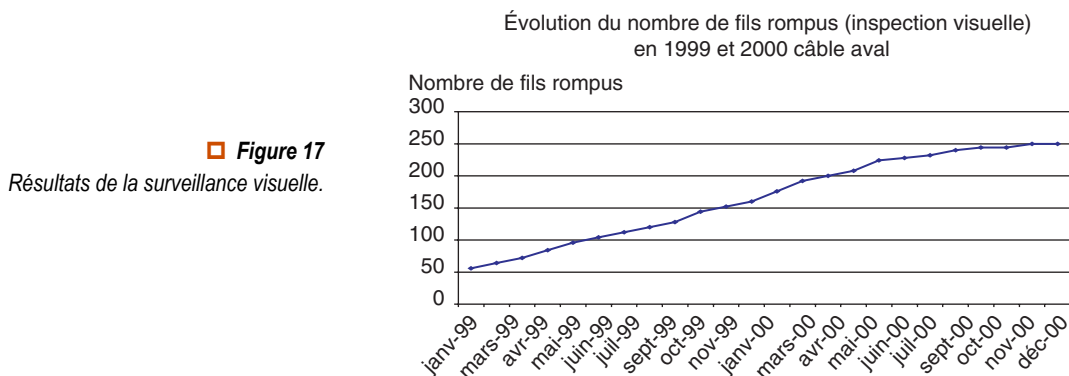
La figure 17 montre l'évolution du nombre de fils rompus vus sur le câble aval, entre janvier 1999 et décembre 2000. En janvier 2001, on comptabilisait 255 ruptures « visualisées ». Ce chiffre n'évolua plus pendant les six premiers mois de l'année 2001. En juin 2001, il n'y avait que cinq ruptures supplémentaires. Cette stabilisation des évolutions résulta très certainement de la mise en place de la première suspension auxiliaire en décembre 2000, comme déjà mentionné pour la surveillance acoustique.

Les résultats de la surveillance acoustique purent être globalement corrélés avec ceux de la surveillance visuelle, présentés sur la figure 17. En effet, il fut constaté que le nombre total de ruptures de fils enregistrés au sein du câble aval pendant la période de juillet 1999 à décembre 2000 était égal respectivement à 120 pour la surveillance acoustique (hors période de chantier) et à 140 pour la surveillance visuelle. Toutefois, il s'avéra impossible d'assurer une corrélation fine, section par section, des deux types de surveillance. Cet « échec » fut l'un des soucis majeurs du comité technique. Il fut attribué au décalage dans le temps entre la rupture d'un fil externe et la rupture du film de peinture qui le protégeait, décalage qui résultait de la déformation plastique de la protection anti-corrosion. Ce décalage, estimé à quelques mois, expliquerait que les nouvelles ruptures vues chaque mois ne correspondaient pas aux ruptures entendues pendant la même période.
