# Réutilisation de pélites évolutives en remblai : un chantier expérimental sur l'autoroute A89

Laboratoire régional des ponts et chaussées  
de Lyon, BRON, France

**Reuse of evolutive pelite in an embankment setting: experimental site on the A89 motorway**

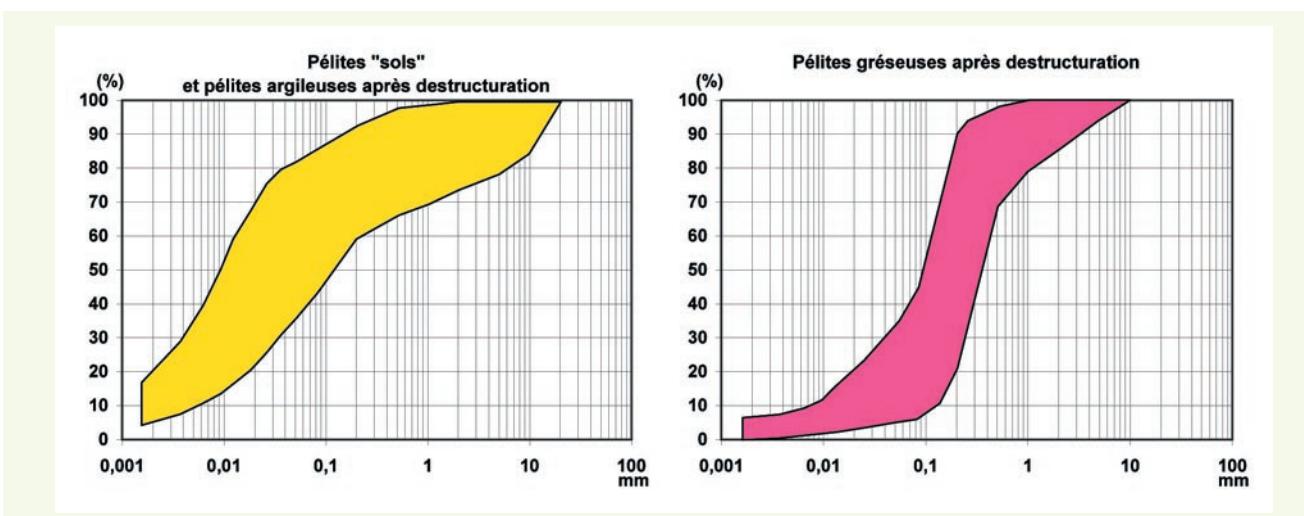
**figure 1**

*Fuseau granulométrique des pélites rocheuses déstructurées après l'essai de dégradabilité.*

La différence de granularité entre les deux faciès a également été mise en évidence par l'analyse granulométrique réalisée sur le matériau déstructuré par les cycles de l'essai de dégradabilité (**figure 1**). Une fois déstructurées, les pélites argileuses ont des caractéristiques similaires à celles de la frange altérée identifiée ci-avant. Les pélites gréseuses déstructurées ont quant à elles une courbe granulométrique plus proche de celle d'un sable.

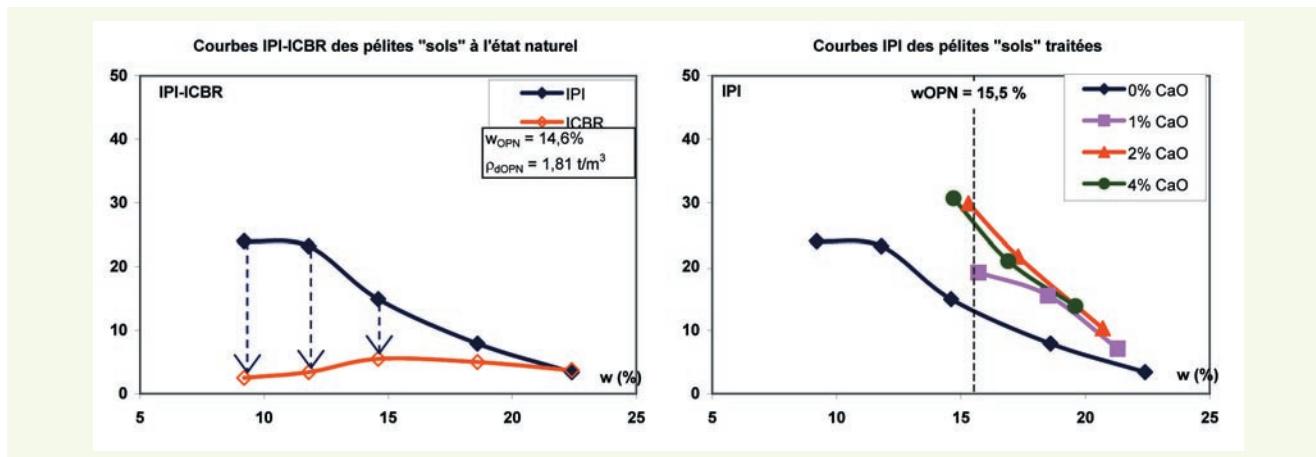
**figure 2**

Courbes IPI et ICBR - immersion des pélites altérées à l'état naturel et traitées à la chaux.  
Références Proctor Normal du matériau traité à 1 % de chaux vive :  
 $w_{OPN} = 15,5\%$ ,  
 $\rho_{dOPN} = 1,74 \text{ t/m}^3$ .

Après traitement à la chaux la portance du matériau est nettement améliorée comme on peut le voir sur la **figure 2**. La sensibilité à l'eau reste cependant réelle dans le cas d'une imbibition après traitement (**figure 3**). En effet, le rapport ICBR/IPI est inférieur à 1, ce qui confirme la chute de portance du matériau après immersion.

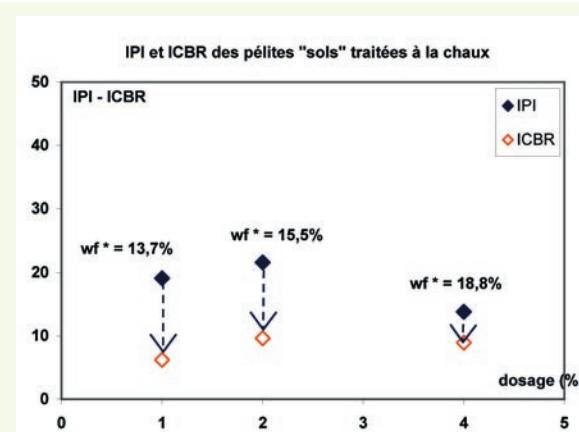
**figure 3**

IPI et ICBR-immersion sur le matériau traité.  
\* wf : teneur en eau après traitement.

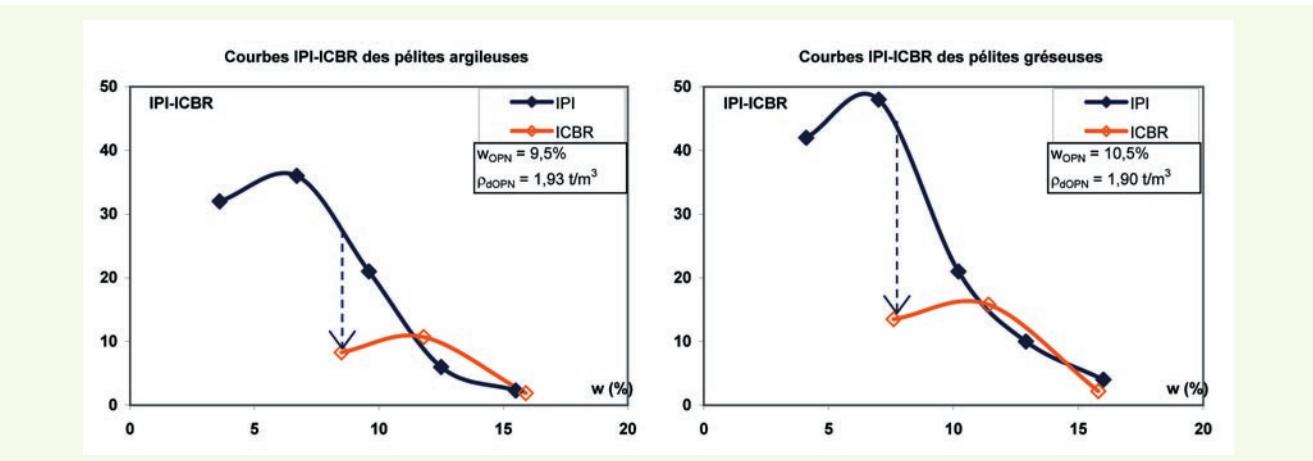
**figure 4**  
Courbes IPI et ICBR – immersion des pélites indurées réduites en fraction 0/25 mm.

La sensibilité à l'eau du matériau a été testée sur le matériau réduit à sa fraction 0/25 mm par fragmentation. Les mesures (**figure 4**) montrent que, dans les deux cas de figure (pélites argileuses et pélites gréseuses), la portance immédiate se révèle correcte du côté sec de l'OPN et diminue fortement du côté humide. De même, toujours du côté sec de l'OPN, la portance chute notamment après quatre jours d'immersion.

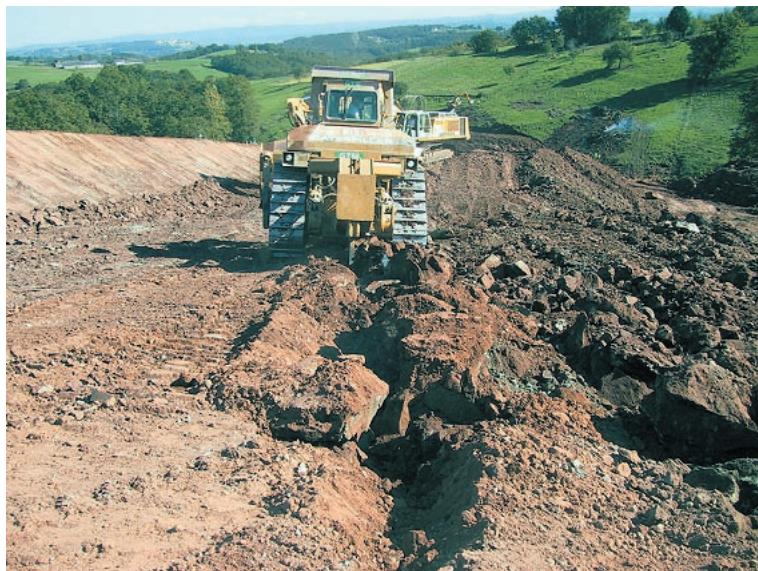
**figure 5**  
Extraction des pélites indurées par rippage.

– la première a consisté à ripper les matériaux (**figure 5**) à l'aide d'un bouteur de forte puissance (modèle Caterpillar D10N, 577 CV). Il s'agit des matériaux fragmentables rencontrés sous la couche d'altération. Ceux-ci ont ensuite été fragmentés par chenillage puis mis en cordon avant une reprise à la pelle hydraulique afin de leur assurer une homogénéité optimale. Le matériau obtenu, de granulométrie 0/300 mm environ, présente l'avantage de contenir une fraction 0/20 mm suffisante pour permettre une bonne fermeture à la mise en œuvre. Le rendement dans ces conditions est assez variable, de 750 m<sup>3</sup>/h à faible profondeur à 210 m<sup>3</sup>/h plus profondément ou dans les zones indurées ;

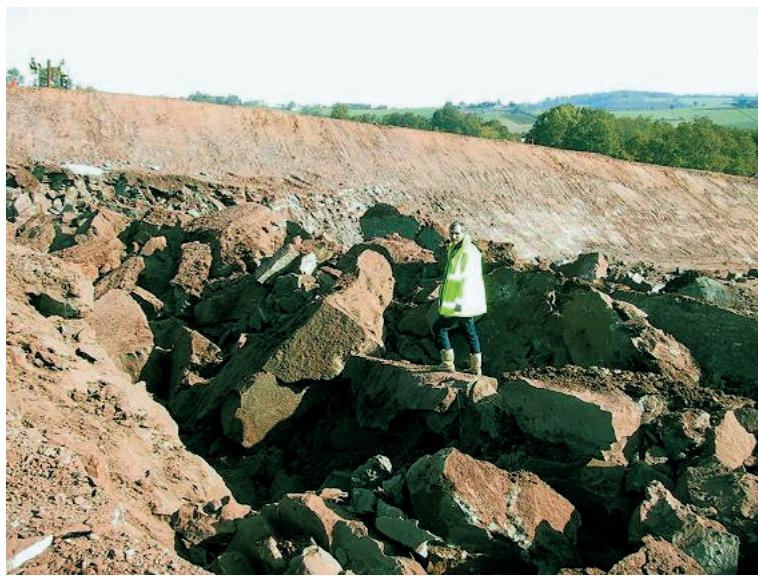
**figure 6**  
Extraction des pélites par minage.

– la seconde a consisté à extraire les matériaux les plus indurés par minage, produisant des blocs de taille très importante (2 000 à 3 000 mm, voir **figure 6**). Après élimination des gros blocs, le matériau obtenu présente une granulométrie globalement étalée et grossière (granulométrie 0/500 mm à 0/800 mm localement).

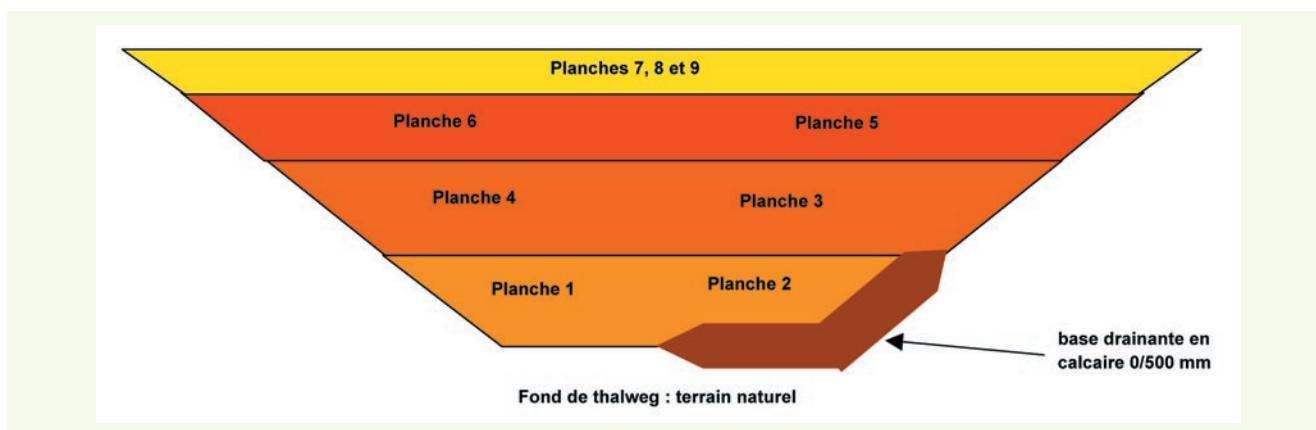
**figure 7**

Profil en long schématique de la disposition des planches d'essai.

Neuf planches ont ainsi été réalisées sur le remblai conformément au **tableau 5** présentant les conditions de mise en œuvre et au profil en long schématique de la **figure 7**.

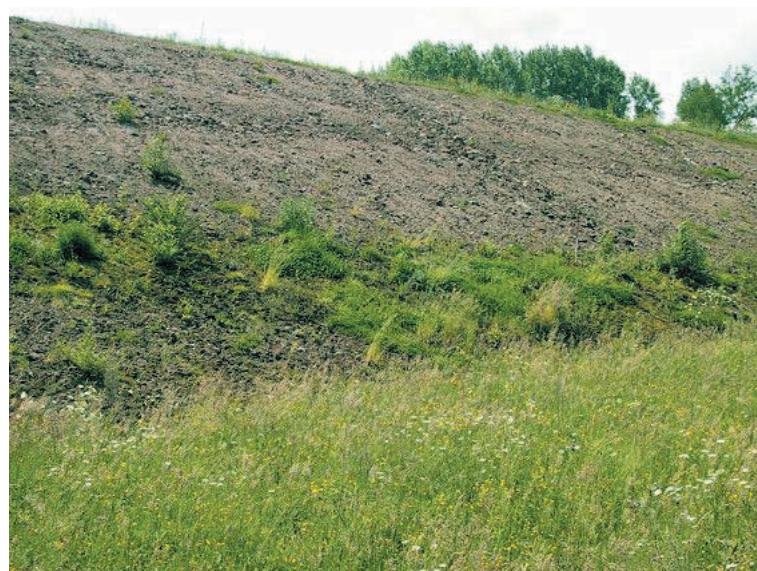
**figure 9**  
Zone humide en base du remblai (15 mai 2003).

Le seul fait notable résulte d'une visite sur site le 15 mai 2003, lors de laquelle a été constatée l'existence côté aval, d'une forte humidité en base de remblai, localisée sous un horizon nettement marqué situé à moins sept mètres environ de la plate-forme de l'ouvrage. Le contraste d'état hydrique entre ces deux parties du remblai est souligné par la présence d'une végétation hydrophile relativement développée dans la zone humide ([figure 9](#)).

Il semble possible d'expliquer ce phénomène soit par la pénétration latérale d'eaux issues des flancs du thalweg dans le remblai comme cité précédemment, soit par l'infiltration par gravité d'eaux météoriques et de ruissellement à partir de la plate-forme et des talus. La pénétration de l'eau est

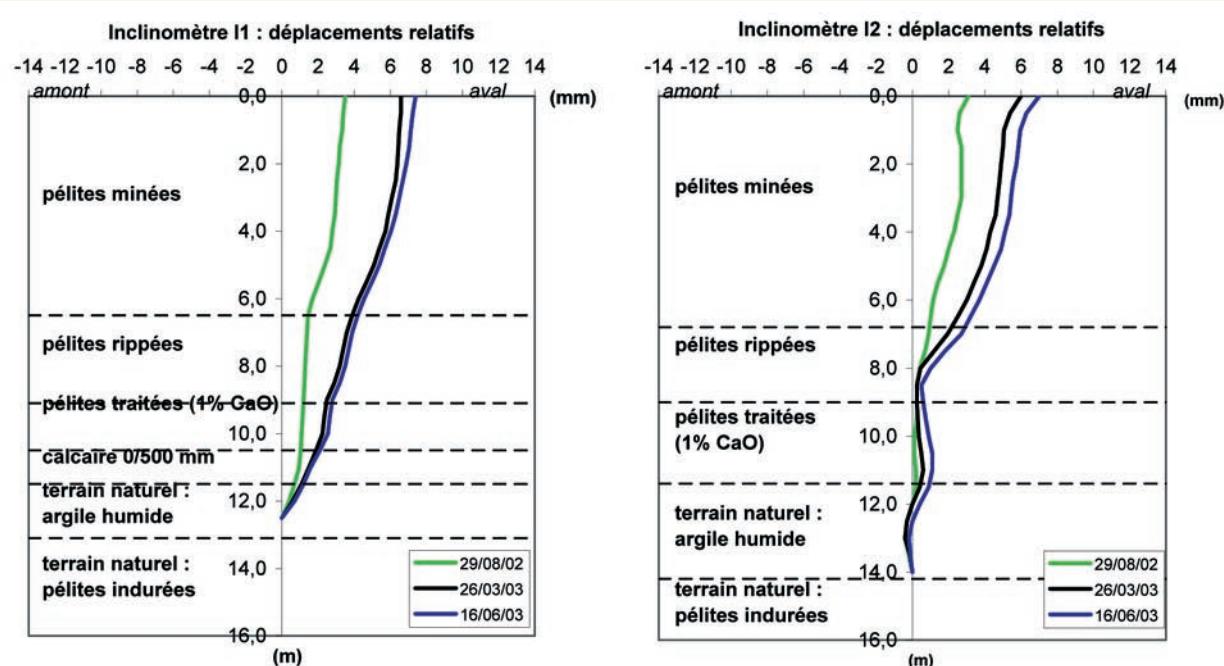
**figure 10**

Mesures inclinométriques effectuées entre juin 2002 et juin 2003.

Les deux inclinomètres implantés en arrière de la crête du talus aval (**figure 8**), suivis depuis le 15 avril 2002 (six mesures effectuées après le point zéro), montrent une légère tendance du remblai à fluer, notamment au niveau de l'horizon compris entre 4 et 8 à 9 mètres sous le niveau de la plate-forme, soit dans les pélites rippées et minées. Les courbes enregistrées tendent également à montrer que la partie inférieure du remblai, particulièrement la zone en matériaux traités, voire celle en pélites rippées et chenillées, serait relativement stable de même que le sommet du remblai (4 mètres supérieurs) semble peu affecté par les déformations.

Les graphes mettant en évidence l'évolution des déplacements horizontaux en fonction du temps, montrent qu'après une stabilisation du phénomène à l'automne 2002, une réactivation des déplacements se serait produite durant la période hivernale 2002/2003 (**figure 10**). À noter que la pente des courbes caractérisant ce mouvement général vers l'aval du talus durant cette dernière phase, se trouve très voisine de celle relevée en début d'observations (été 2002).

La dernière mesure en date du 16 juin 2003 met en évidence la poursuite des mouvements horizontaux tout en observant un léger ralentissement. Ce phénomène d'amplitude modérée à cette date (déplacement inférieur à 8 mm) aurait justifié la poursuite des observations et ce, jusqu'à l'atteinte d'une stabilisation jugée définitive. Le dispositif de suivi n'a malheureusement pas pu être conservé pendant les travaux de terrassements (le remblai expérimental a été intégré au corps de remblai de l'A89 dans ce secteur).
