Variations d'état hydrique dans les remblais en zone inondable : instrumentation et suivi du comportement d'un remblai expérimental

Gratien VINCESLAS*
Nadège SAGNARD
Matoren KHAY

CETE Normandie Centre, Rouen, France

Moisture state variations on embankments located in flood zones: Instrumentation and behavioral monitoring of an experimental embankment

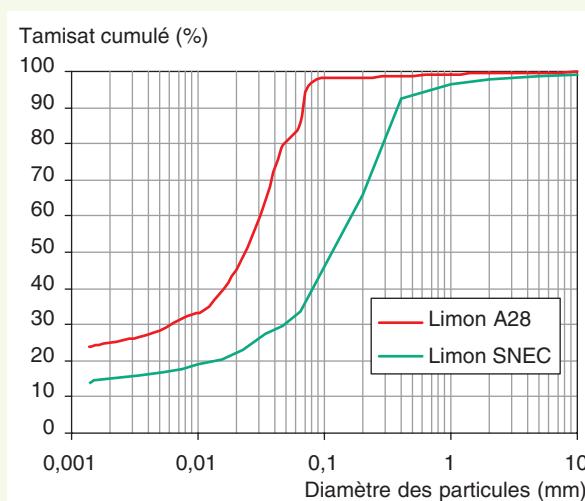
figure 1
Courbes granulométriques des limons A28 et SNEC (essais LCPC).

Les courbes granulométriques des limons (**figure 1**) montrent que les deux matériaux se distinguent nettement par leurs proportions de fines, le limon A28 en contenant 95 %, pour seulement 40 % dans le limon SNEC. En termes de proportion de particules argileuses ($< 2 \mu\text{m}$), la différence est moins importante, même si le limon A28 reste plus argileux (23 % pour 13 %).

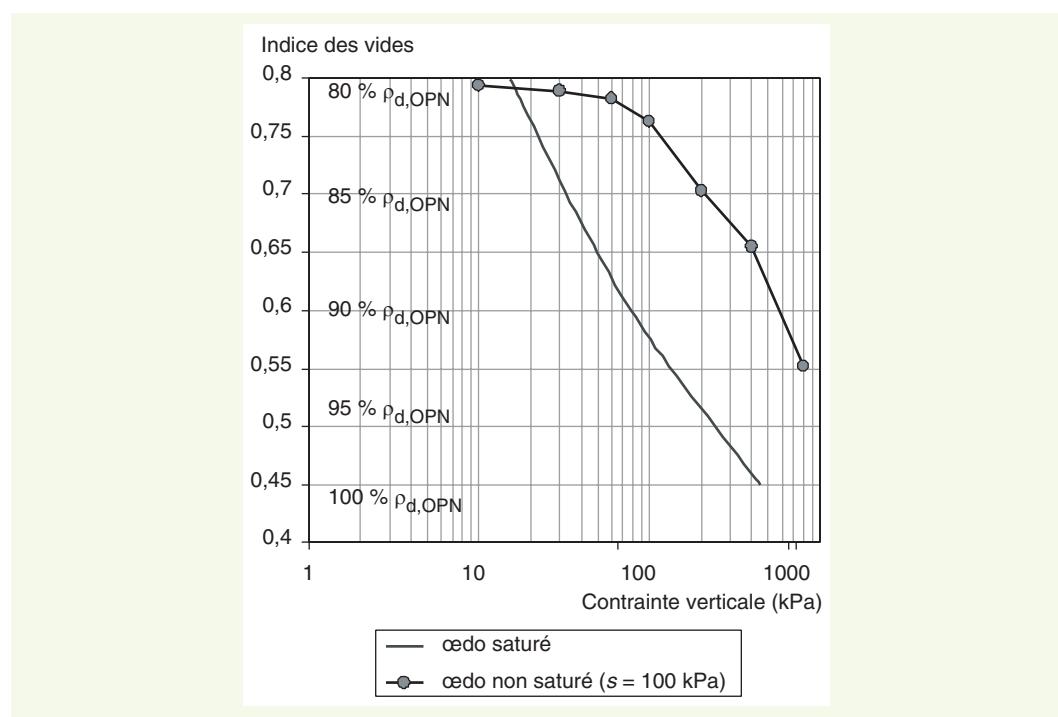
figure 2
Courbe œdométrique du limon A28.

Des essais œdométriques ont été réalisés sur le limon A28 selon deux procédures différentes (**figure 2**), répondant aux principes de la méthode du double-œdomètre [1] :

On peut constater que la courbe de compression vierge de l'essai œdométrique saturé est située sous la courbe de l'essai non saturé au-delà d'une contrainte verticale de 10 kPa. Ceci signifie que, au-delà de cette contrainte, la saturation conduit à un tassement. L'essai non saturé montre une pré-consolidation apparente à une contrainte de l'ordre de 100 kPa.

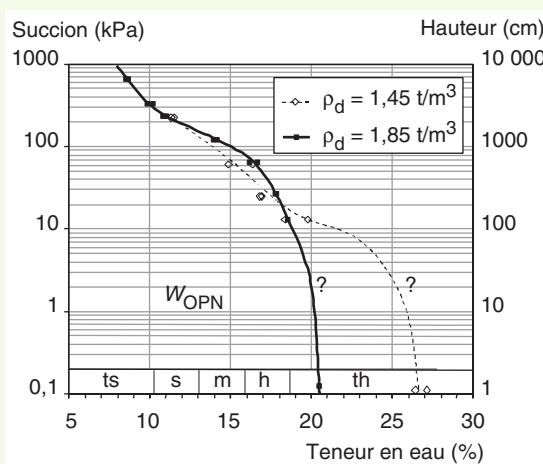
figure 3

Courbe de rétention d'eau du limon A28 mesurée par la méthode osmotique.

Enfin, la courbe de rétention d'eau du limon A28 a été mesurée sur des échantillons compactés à deux masses volumiques sèches différentes correspondant à des taux de compactage de 78 et 100 % (figure 3). Cette courbe a été déterminée par la méthode osmotique [14] et ne permet pas d'avoir de données entre 0 et 10 kPa de succion. On peut observer que les deux courbes sont très similaires et ne se différencient clairement que pour la succion nulle. Ces deux valeurs correspondent aux teneurs en eau à saturation des échantillons, et on peut constater que l'effet de la masse volumique sèche sur la courbe de rétention de ce type de limon ne s'observe qu'aux très faibles succions.

D'un point de vue pratique, ces courbes de succion donnent le profil de teneur en eau d'un massif de sol avec un niveau de nappe à la base. Les valeurs de succion peuvent être converties en cm au-dessus de ce niveau de nappe (figure 3, ordonnée de droite). Dans le cas de ce sol, la hauteur de sol saturé au-dessus de la nappe dépend de la forme de la courbe entre 0 et 10 kPa mais le manque d'information dans cette zone laisse une interrogation sur cette donnée. Des essais à la plaque tensiométrique [14] seront réalisés pour déterminer la forme de la courbe dans cette zone.

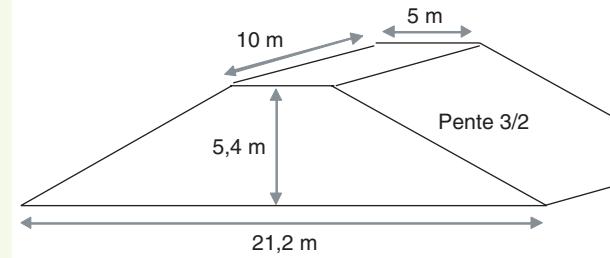
figure 4

Dimensions du remblai – zone instrumentée (hors aménagements connexes).

L'ouvrage expérimental est constitué de la partie instrumentée (**figure 4**), composée des deux limons présentés ci-dessus, auquel sont accolées deux rampes permettant d'accéder à la plate-forme (**figure 5**). Ces rampes sont constituées d'une grave disponible sur le site du CER.

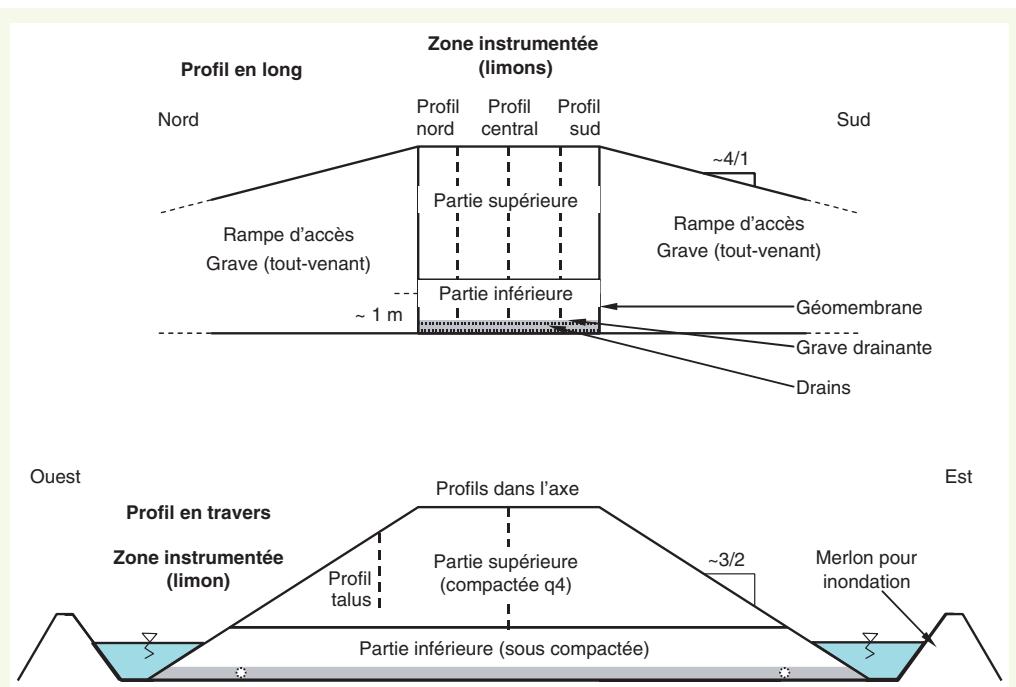
figure 5

Profils schématiques de la structure du remblai expérimental.

Pour isoler le remblai du sol support, un dispositif d'étanchéité par géomembrane a été mis en œuvre sur le sol support (**figure 5**).

Ce dispositif d'étanchéité a été recouvert d'une base drainante, équipée de drains longitudinaux destinés à éliminer les eaux superficielles pour empêcher des remontées capillaires dans le limon avant les essais d'inondation ([figure 5](#)).

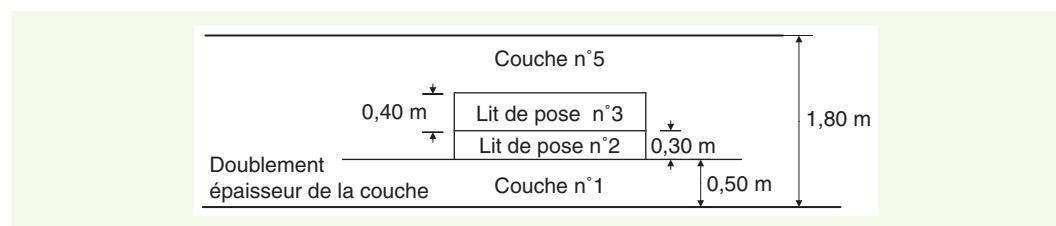
figure 6

Position des lits de pose pour implantation des capteurs dans la base effondrable.

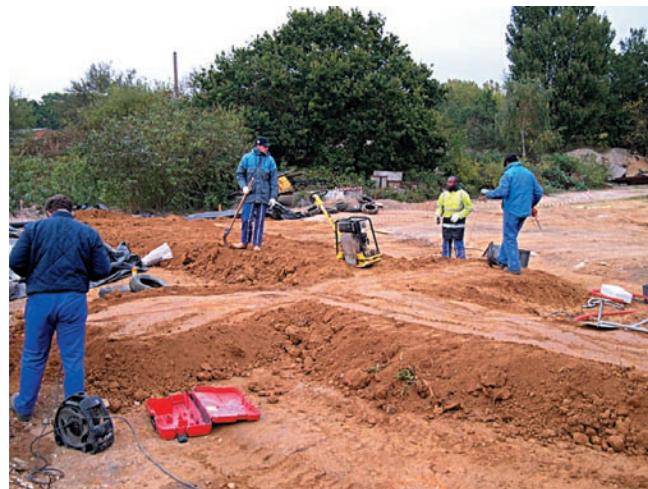
figure 7

Réalisation et instrumentation des lits de pose dans la base effondrable.

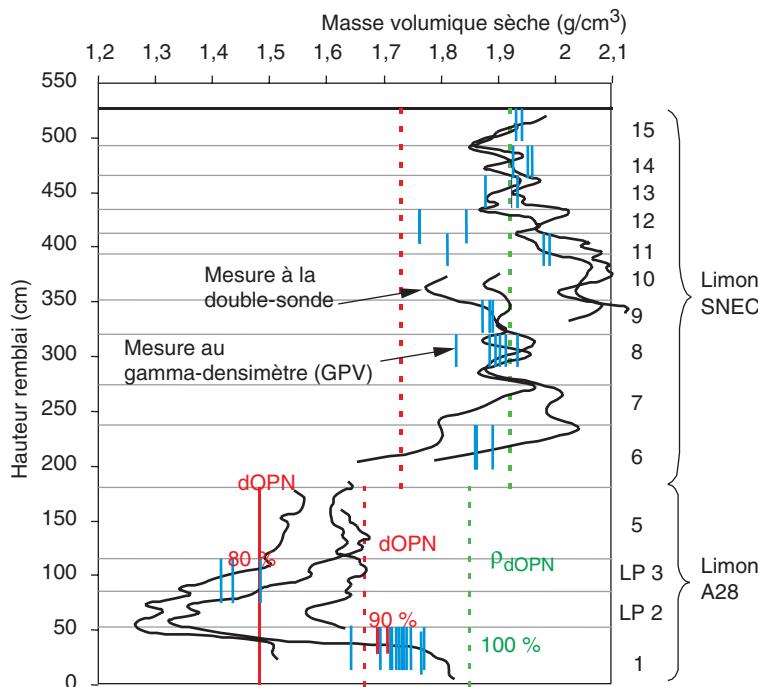
figure 8

Résultats des mesures de masse volumique sèche par GPV et double-sonde gamma.

On peut constater que les profils de masse volumique sèche déterminés au banc gamma et par pesée hydrostatique sont relativement proches, à l'exception de quelques passages de 10-20 cm (3,8-4,1 m et 5-5,2 m). L'information majeure de ces profils de masse volumique sèche réside dans les valeurs atteintes après l'inondation, qui avoisine 1,7-1,8 t/m³, alors que, dans la zone effondrable, les mesures au moment de la construction faisaient apparaître des valeurs de masse volumique sèche atteignant 1,3-1,4 t/m³ (figure 8).

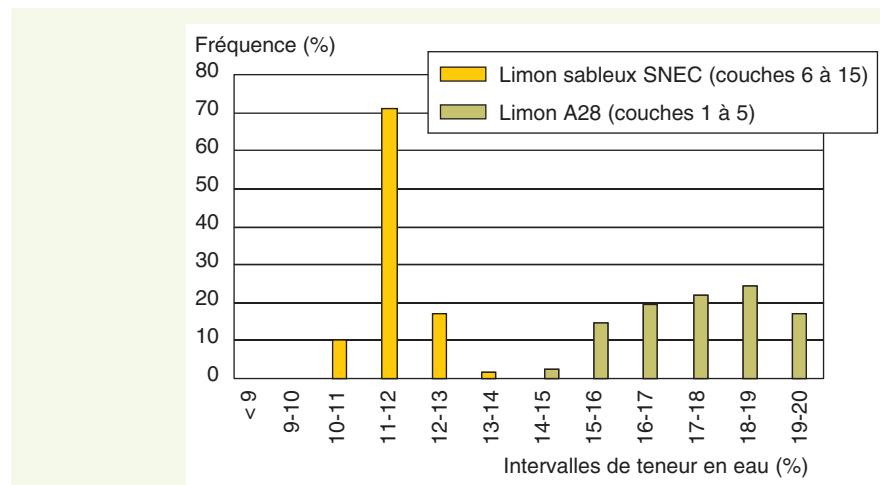
figure 9

Histogramme des teneurs en eau des deux limons du remblai.

Les mesures de teneur en eau pondérale réalisées par prélèvements au cours de la construction montrent aussi une hétérogénéité non négligeable des matériaux en termes d'état hydrique. C'est en particulier le cas dans le limon A28, dont on peut constater que les teneurs en eau sont largement étalées et supérieures à la teneur en eau à l'OPN (figure 9).

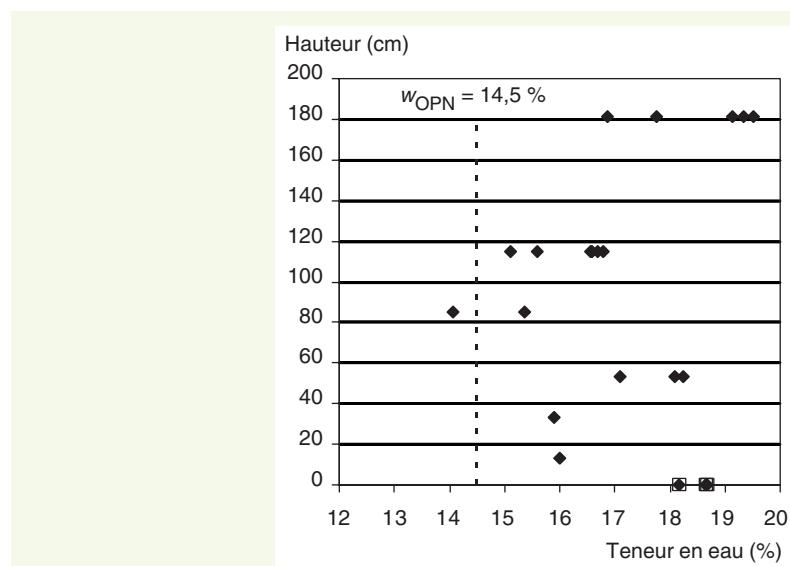
**figure 10**

Profil vertical de teneur en eau pondérale dans la base effondrable à la mise en œuvre.

Ces fortes teneurs en eau, notamment dans la première couche de 50 cm (figure 10), expliquent pourquoi le matériau s'est compacté si facilement en deux passages de compacteur.

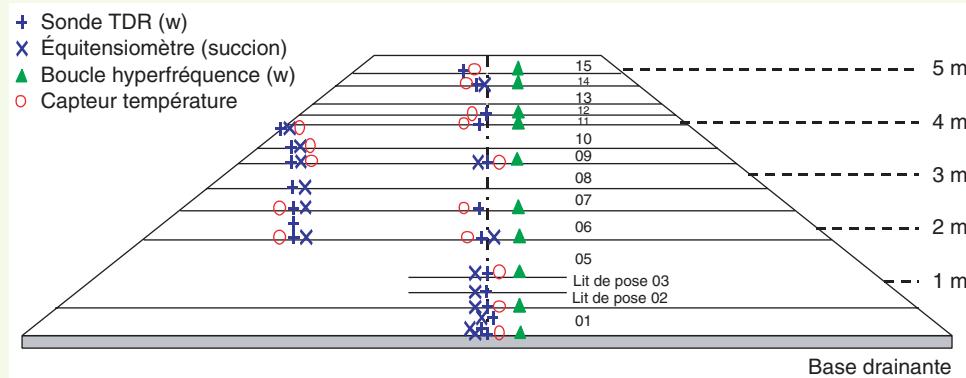
Position des principaux capteurs de teneur en eau, succion et température dans le profil en travers principal.

Des sondes de température PT100 ont été installées dans le remblai à la surface de toutes les couches et sur trois profils verticaux ([figure 11](#) et [figure 13](#)).

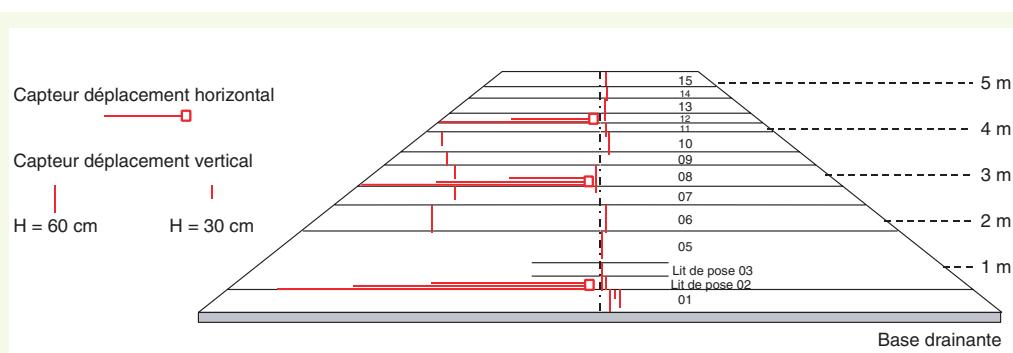
**figure 12**

Position des capteurs de déplacement horizontal et vertical dans le profil en travers central.

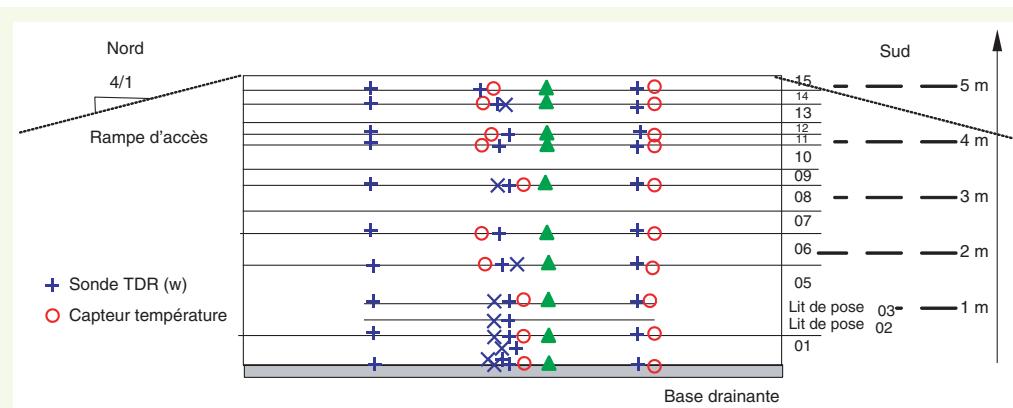
**figure 13**

Position des capteurs de déplacement et de teneur en eau dans le profil longitudinal.

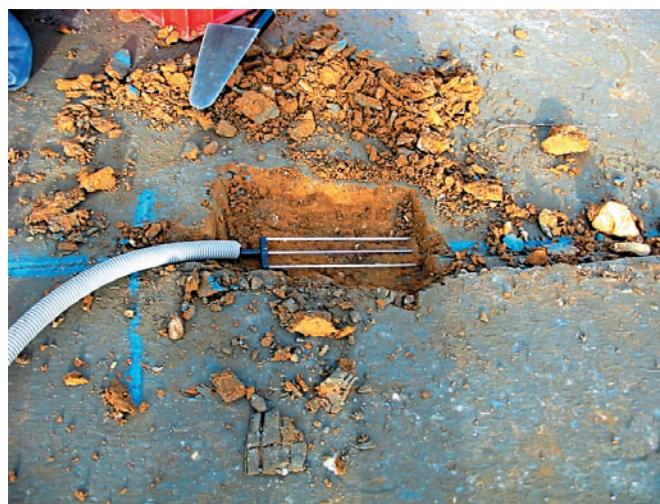
**figure 14**

Sonde de teneur en eau TDR conventionnelle.

du temps de parcours d'une impulsion micro-onde électrique dans un guide d'ondes. La teneur en eau volumique du sol est obtenue par étalonnage moyennant une loi de type Topp [16]. On rappellera que la teneur en eau volumique est le produit de la teneur en eau pondérale par la masse volumique sèche.

La pose de ces sondes a consisté à creuser légèrement la surface de la couche compactée, à placer le capteur et à le recouvrir du matériau extrait lors de l'excavation. Pour chaque sonde, un prélèvement de matériau a été réalisé pour déterminer la teneur en eau pondérale au droit de la sonde au moment de la pose.

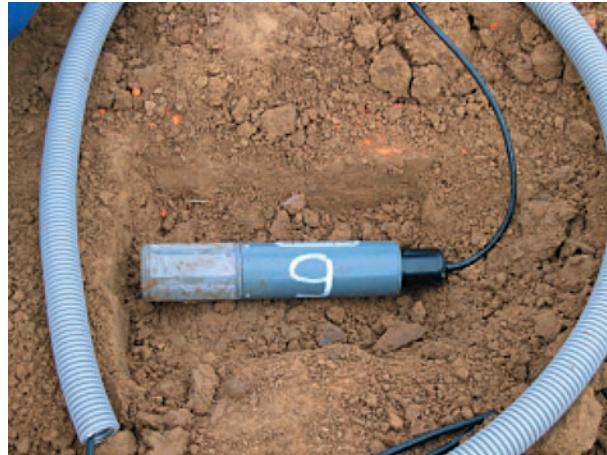
figure 15
Equitensiomètre (capteur de succion).

Les résultats obtenus ont montré que le sol était dans un état trop humide par rapport à la gamme de validité de ces capteurs. Ceci résulte conjointement du choix du capteur qui s'est avéré inadapté au matériau humide et de l'impossibilité de faire sécher suffisamment les limons avant la construction du remblai.

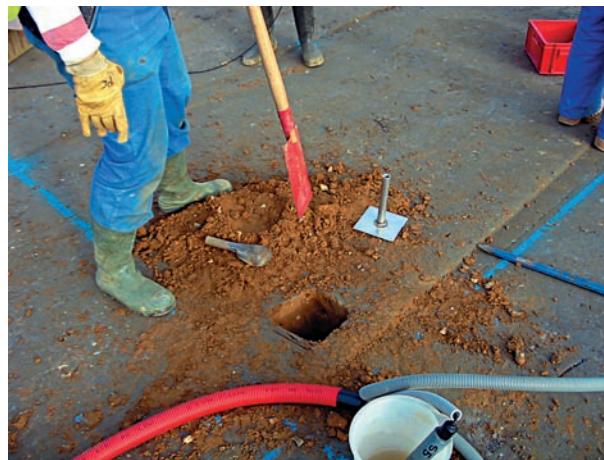
Tassomètre – Excavation pour pose de la flasque inférieure.

Le déplacement vertical a été mesuré au moyen d'un dispositif appelé « tassomètre à flasques ». Il s'agit d'un système de deux plaques horizontales reliées par un tube et dont la distance est mesurée par un capteur LVDT. Ce dispositif est mis en place en positionnant soigneusement la flasque inférieure au fond d'une excavation parallélépipédique dont la profondeur est mesurée précisément ([figure 16](#)).

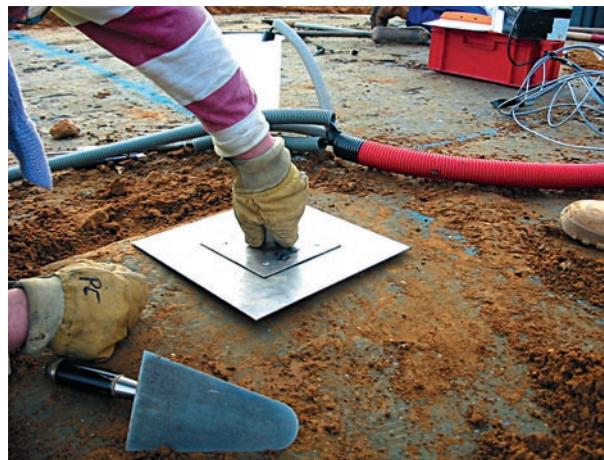
figure 17

Tassomètre – Pose de la flasque supérieure.

née (**figure 17**), le capteur de déplacement est installé dans le dispositif. Il est ensuite réglé et fixé définitivement. La première lecture du capteur est alors faite et associée à la hauteur entre les deux flasques.

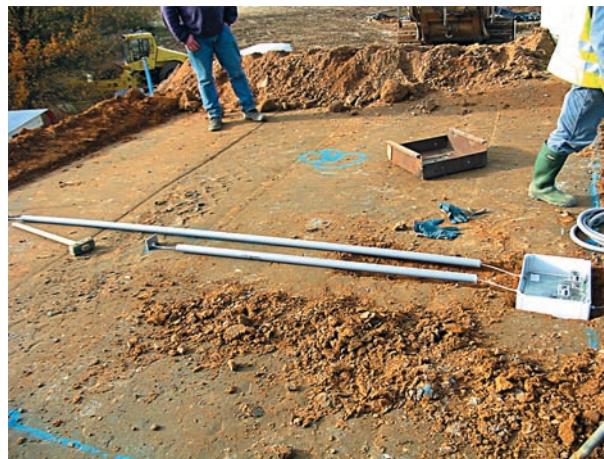
figure 18

Capteur à câbles de déplacement horizontal en cours de pose.

Les capteurs de déplacement horizontal mesurent, par l’intermédiaire de câbles tendus, la distance à des plaques rigides fixées verticalement dans le sol. Deux ou trois capteurs sont conditionnés dans une boîte hermétique (**figure 18**) d’où sortent les câbles de longueurs différentes protégés par des tubes PVC. Une fois l’ensemble posé sur le sol compacté, la longueur du dispositif est mesurée et associée à la première mesure. Une couche de matériau est posée manuellement et un coffre de protection en acier est placé sur la boîte de conditionnement des capteurs. La couche sus-jacente est alors ensuite mise en œuvre.

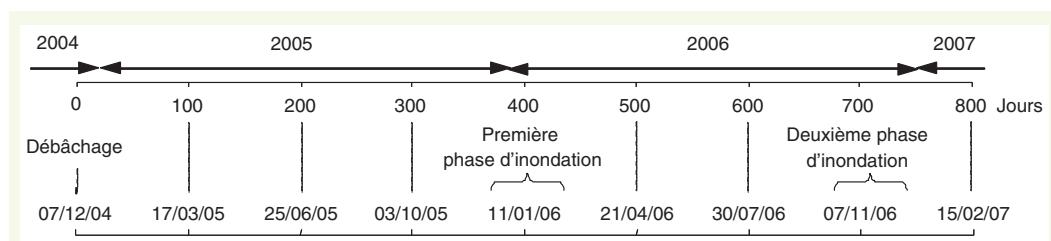
figure 19
Calendrier des phases d'inondation.

Le remblai a été inondé à deux reprises début 2006 et fin 2006 ([figure 19](#)), après avoir été soumis pendant plus d'une année aux fluctuations météorologiques naturelles. Dans la suite de l'article, le temps est représenté sur les graphiques en jours, l'origine correspondant au jour où le remblai a été débâché une fois sa construction et son instrumentation entièrement finies, c'est-à-dire le 7 décembre 2004.

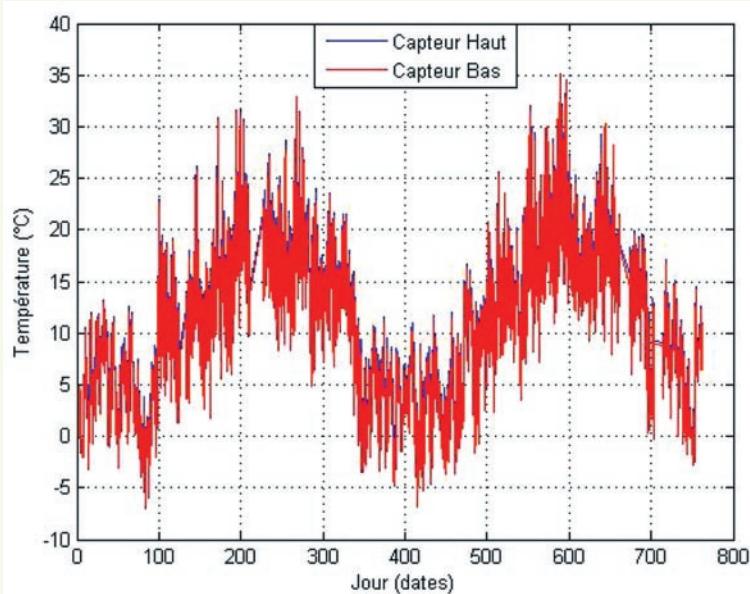
Température de l'air entre début décembre 2004 et fin décembre 2006.

Ceci suggère que les effets de la température extérieure sur les échanges hydriques au sein du remblai sont fortement affectés par l'inertie thermique du sol et que seuls les premiers centimètres superficiels sont effectivement soumis aux cycles journaliers de la température.

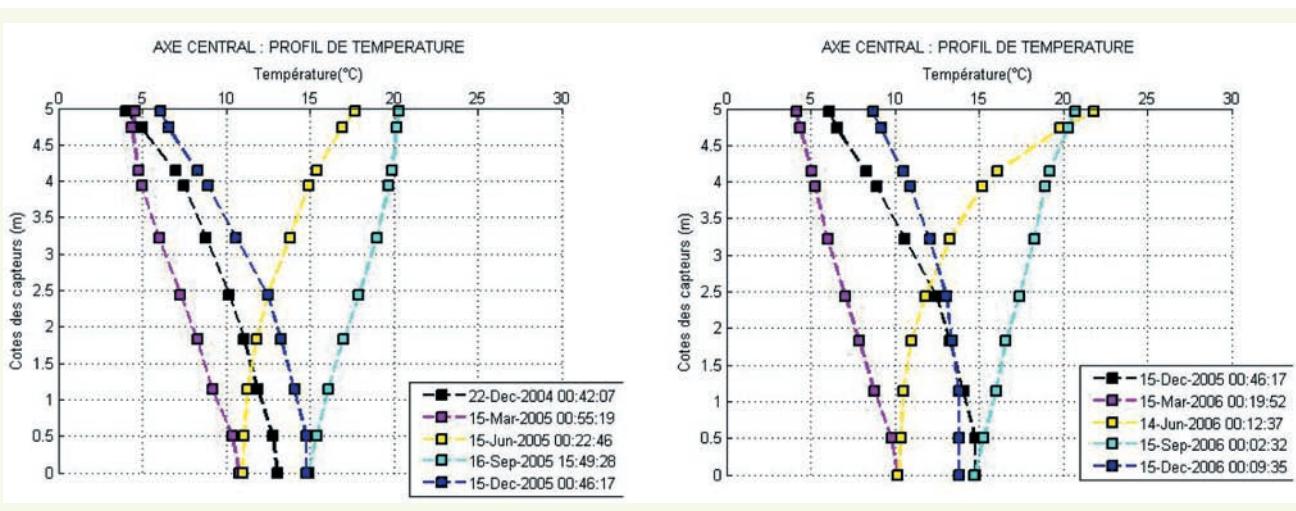
**figure 21**

Évolution du profil de température dans l'axe central (à gauche : année 2005 – à droite : année 2006).

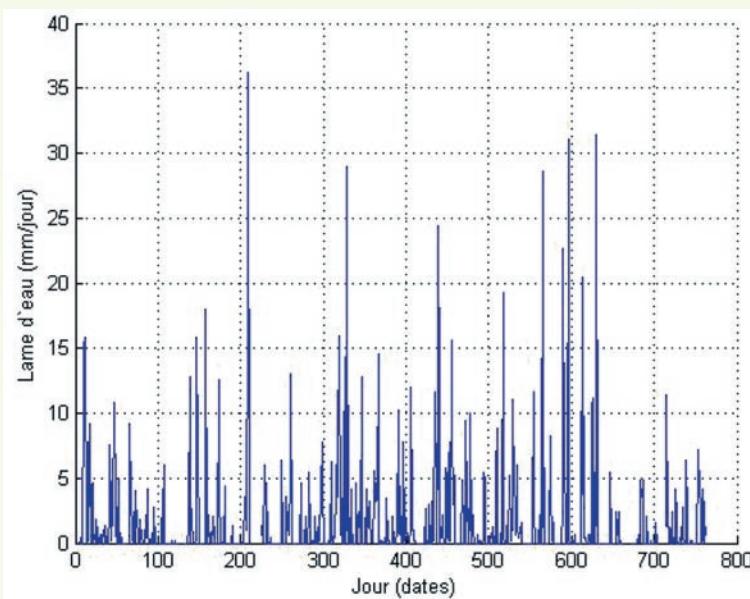
**figure 22**

Pluviométrie entre début décembre 2004 et fin décembre 2006.

Les relevés pluviométriques montrent que le remblai a été soumis à des pluies régulières, dont six journées caractérisées par une hauteur de chute de plus de 25 mm. La hauteur annuelle des précipitations a été de 530 mm en 2005 et 740 mm en 2006.

de teneur en eau pondérale. On peut aussi observer que la quasi-absence de précipitations entre J200 et J240 (**figure 22**) a conduit à une diminution sensible de la teneur en eau pondérale, atteignant 5 points de teneur en eau volumique au plus proche de la surface (sonde 9W26). Ensuite, des variations notables au cours des périodes d'inondation sont observées pour la sonde 6W21.

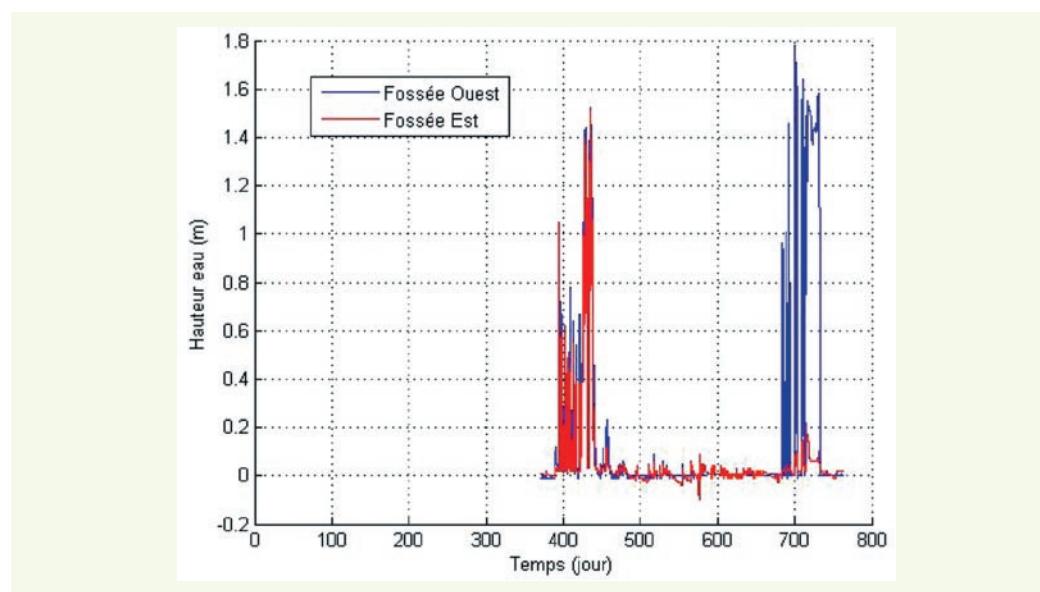
figure 23
Évolution de la hauteur d'eau dans les bassins, mesurée par les deux capteurs de pression dans la base drainante.

Au cours de la première inondation, on peut distinguer la phase dite de saturation de la base drainante (J390 à J420) de la phase d'inondation marquée par une hauteur d'eau qui a atteint 1,4 m. La phase de saturation de la base drainante est marquée par des à-coups correspondant aux alimentations successives des réservoirs sur des hauteurs d'eau de 20 à 30 cm, voire ponctuellement de près de 60 cm. Il s'est en effet avéré très délicat d'alimenter les réservoirs avec le débit exact permettant d'assurer un niveau constant, probablement à cause de fuites qui n'ont pas pu être maîtrisées. Cette remarque s'applique aussi à l'alimentation dans la phase d'inondation proprement dite, où l'on observe des fluctuations du niveau d'eau entre 0,8 et 1,6 m, ainsi que des coupures complètes de l'alimentation sur des périodes courtes.

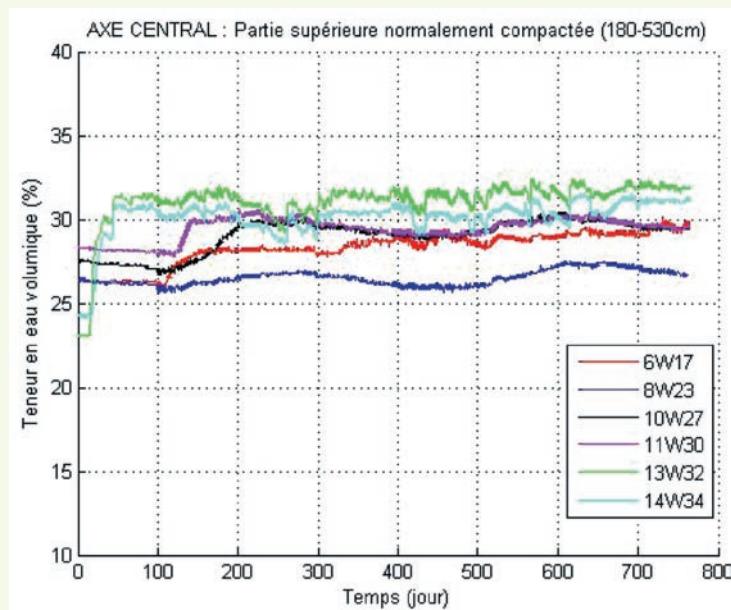
Évolution temporelle de la teneur en eau volumique mesurée par les sondes TDR dans la partie supérieure du remblai et dans l'axe central.

Au droit de l'axe central (figure 24), les teneurs en eau mesurées par les sondes les plus proches de la surface (sondes 13W32 et 14W34) ont augmenté notablement durant les 30 premiers jours, ce qui s'expliquerait bien par les importantes précipitations durant cette période. Cette humidification s'est ensuite stabilisée à une teneur en eau volumique d'environ 30-31 % autour de laquelle on n'observe plus que des variations limitées. Les autres sondes montrent que la teneur en eau a augmenté avec un décalage dans le temps croissant avec la profondeur. De plus, les variations cycliques de teneur en eau présentent une longueur d'onde croissante avec la profondeur, cette longueur d'onde atteignant environ une année dans l'axe central à 2 m de la surface. Ceci reflète l'inertie liée aux transferts hydriques dans le remblai. On peut constater que les variations de teneur en eau à environ 3-4 m de profondeur (sonde 6W17 et 8 W23) sont limitées à 2 points de teneur en eau volumique, soit environ 1 point de teneur en eau pondérale, ce qui est assez faible.

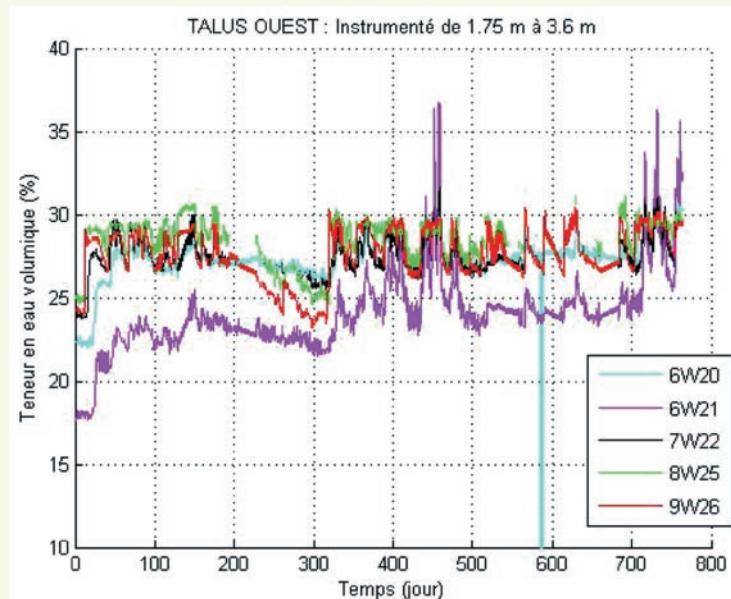
figure 25

Évolution temporelle de la teneur en eau volumique mesurée par les sondes TDR dans le talus ouest.

Dans le talus (figure 25), on observe aussi une augmentation notable de la teneur en eau au cours des trente premiers jours, correspondant à environ 4 points de teneur en eau volumique soit 2 points

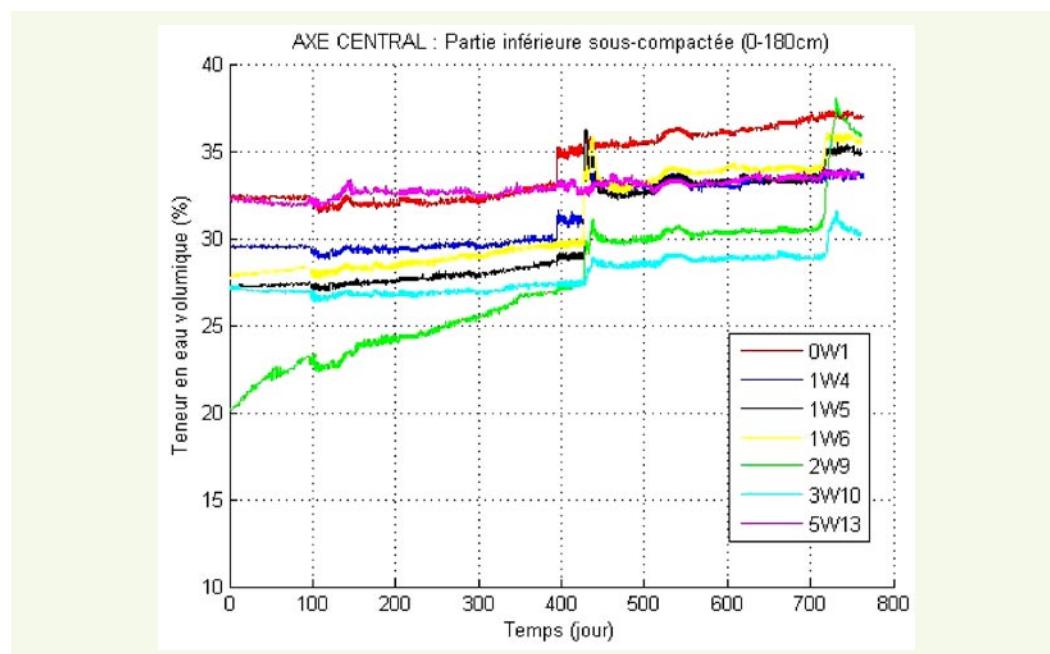
figure 26
Évolution temporelle de la teneur en eau volumique mesurée par les sondes TDR dans la base effondrable du remblai.

Au cours de la première inondation, les mesures des sondes TDR permettent de retrouver les trois phases de sollicitation, à savoir :

- à partir de J393, la saturation de la base drainante, qui s'illustre ici par une légère augmentation de la teneur en eau volumique dans les sondes 0W1 et 1W4, puis à une stabilisation ;
- à partir de J428, l'inondation proprement dite, marquée ici par une légère augmentation de la sonde 0W1 (la plus proche de la base), une augmentation complémentaire importante de 1W4 et une réponse très franche des sondes 1W5 à 2W9. La sonde 3W10, située à 1,15 m de hauteur, ne montre qu'une augmentation limitée de la teneur en eau ;
- à partir de J438, une diminution de la teneur en eau volumique dans les sondes 0W1 à 2W9, consécutive à la vidange des bassins.

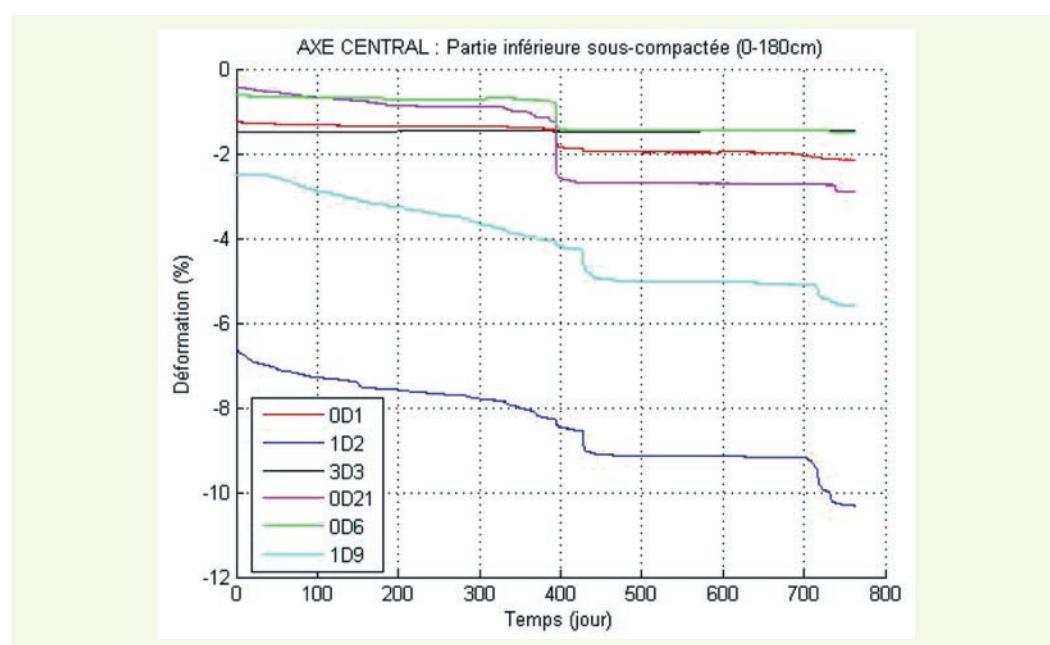
figure 27
Evolution en fonction du temps du déplacement vertical dans la base effondrable du remblai.

On peut constater que les déformations verticales dans la base du remblai sont uniquement des tassements, et que l'amplitude de ces déformations a atteint des valeurs élevées (jusqu'à 8 %), avant même l'inondation, dans la zone la plus faiblement compactée c'est-à-dire entre 0,5 et 1,2 m de hauteur (capteurs 1D2 et 1D9). Il a pu être montré en analysant les résultats des sondes TDR que ces tassements avant inondation résultait notamment d'une humidification de la base effondrable par un processus qui n'a pas pu être formellement identifié (voir paragraphe précédent).

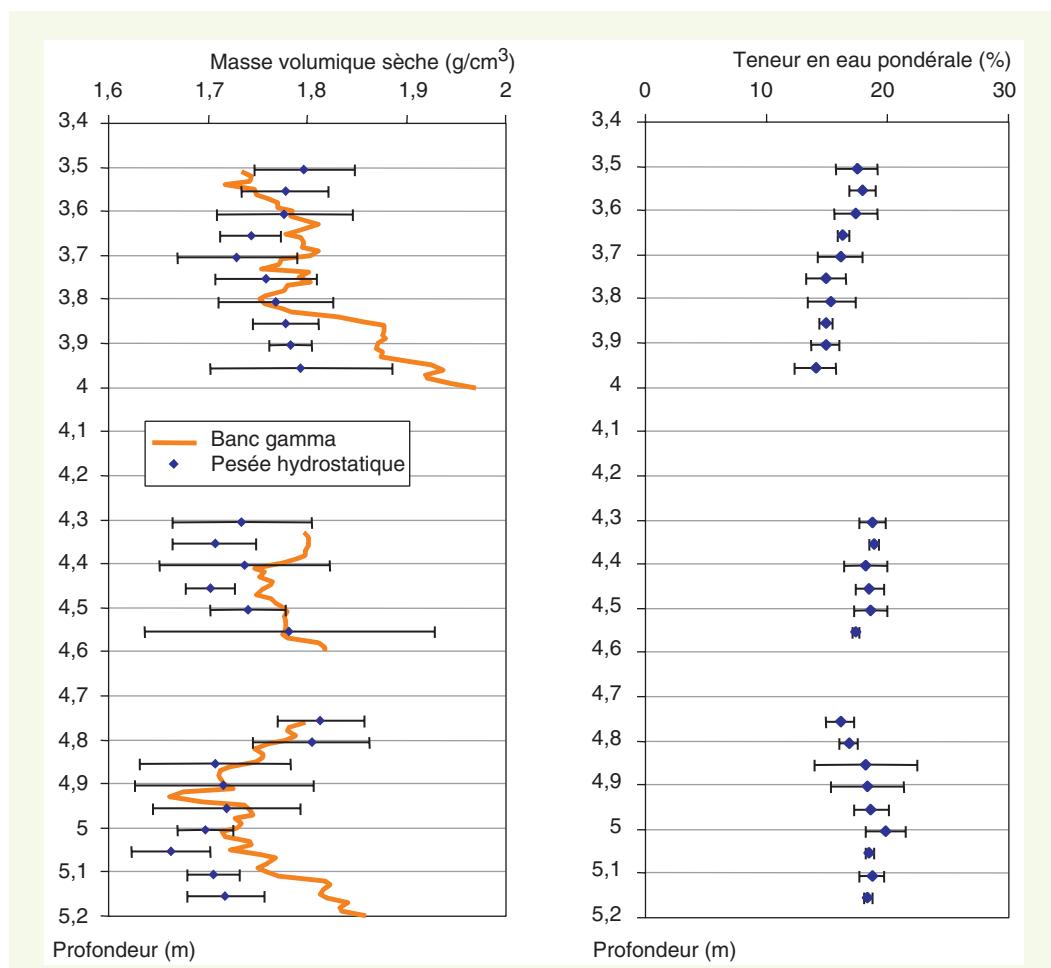
figure 28
Profils de masse volumique et de teneur en eau dans les carottes prélevées après la première inondation.

une teneur en eau à la saturation de l'ordre de 21 %. Ceci indique donc que le degré de saturation du sol était d'environ 86 % au moment du sondage.

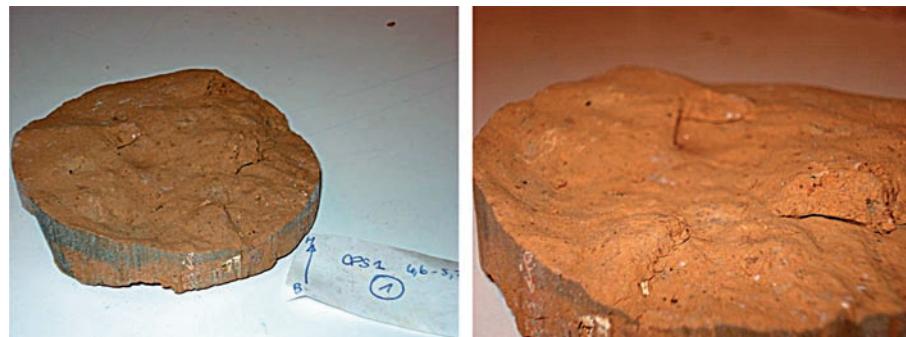
figure 29
Aspect de la discontinuité observée dans la carotte (cote ~ 30 cm).

Par ailleurs, l'ouverture des carottes a permis d'observer une discontinuité horizontale particulière à la cote 30 cm environ (**figure 29**). Il ne s'agit pas d'une cassure de la carotte du fait des manipulations car elle est caractérisée par une surface relativement lisse, qui présente l'aspect d'une surface ayant subi une circulation d'eau.

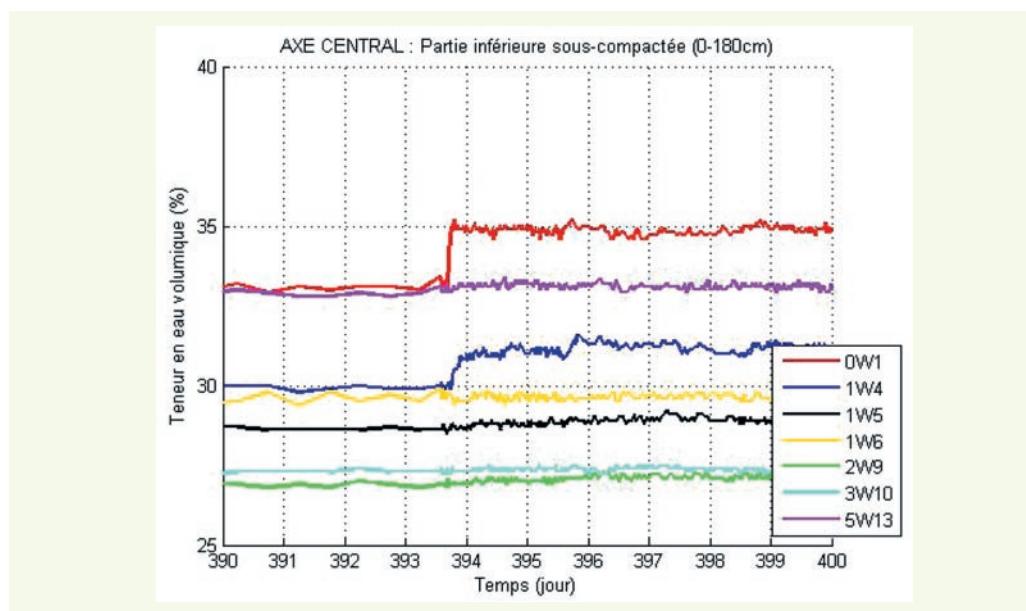
Évolution des teneurs en eau volumiques lors de la première inondation.

sonde située à 10 centimètres de hauteur (1W4) a mis environ 6 heures de plus pour atteindre sa valeur maximale (figure 31). Si le cheminement le plus rapide de l'eau consistait effectivement à passer par la base drainante puis à monter, ce délai correspondrait à une perméabilité verticale dans le limon compacté d'environ $5 \cdot 10^{-6}$ m/s. Cette valeur paraît réaliste pour un limon peu plastique et peu compacté.

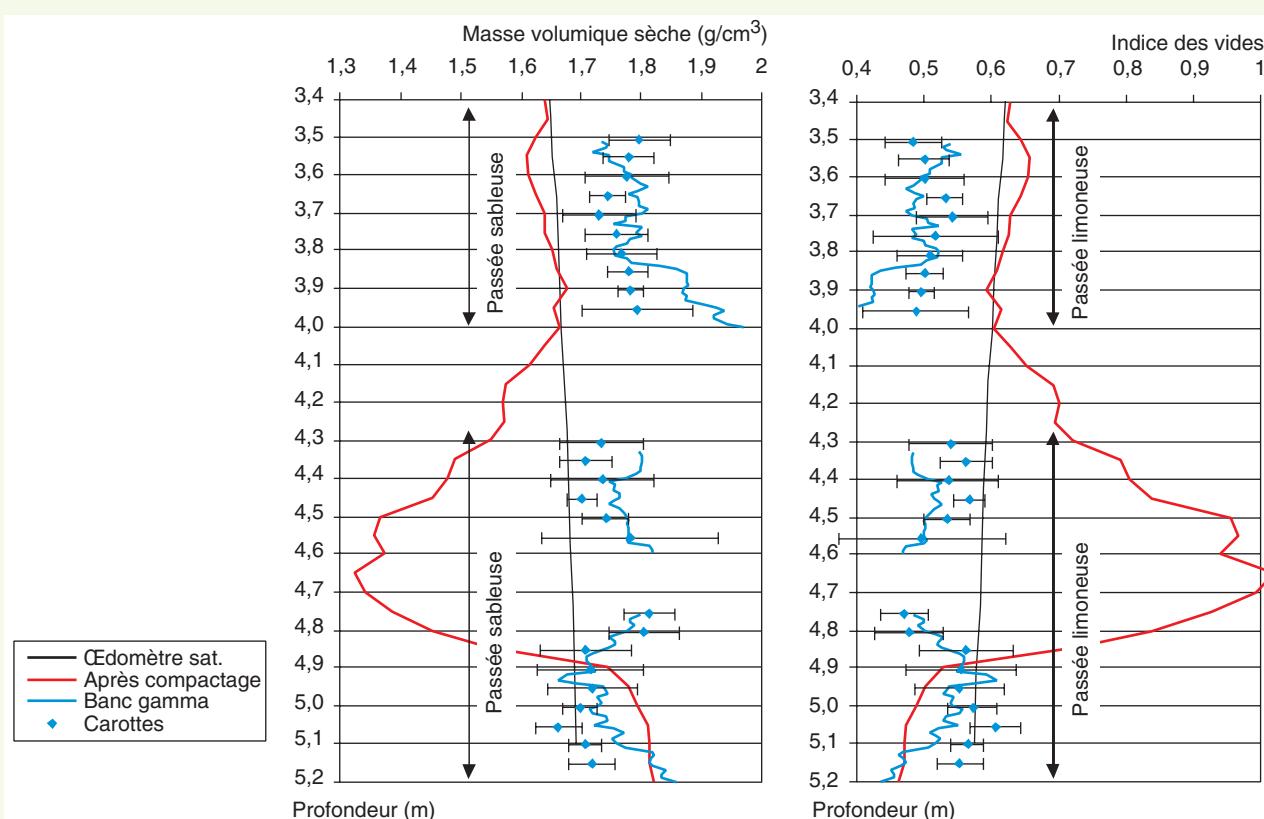
figure 38
Profils de taux de compactage avant inondation (« Après compactage »), et après la première inondation d'après la courbe de compression vierge oedométrique (« domètre sat ») et d'après les mesures sur carottes (« Banc gamma » et « Carottes »).

Ces résultats indiquent que la courbe œdométrique du sol saturé fournit une estimation relativement correcte de la masse volumique sèche après inondation, même si elle apparaît légèrement optimiste dans le cas présent. Ce résultat signifierait que si le sol est compacté à une masse volumique sèche plus élevée que celle de la courbe œdométrique, l'inondation ne génère pas de tassement.
