# Comportement à long terme d'une liaison « Portland-Fondu »

## Exemple d'un clavage à base d'un béton alumineux : le viaduc de l'avenue du Rhône à Annecy

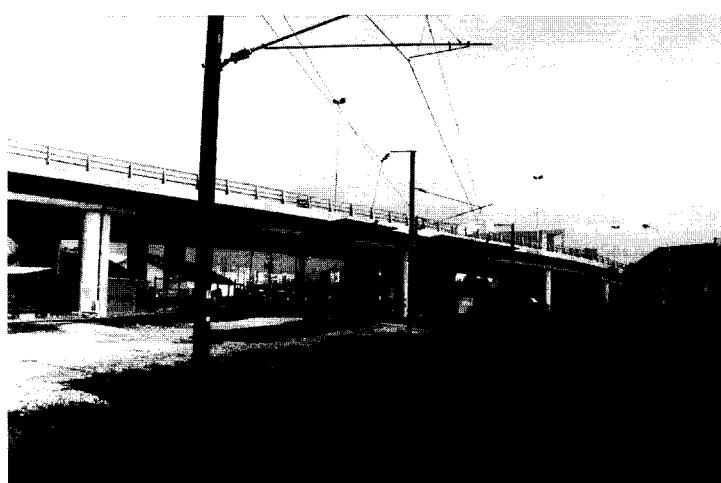
Fig. 1 - Aspect général du viaduc de l'avenue du Rhône.

Le viaduc routier de l'avenue du Rhône à Annecy, proche de la gare SNCF, et enjambant le réseau ferroviaire, comporte, presque au droit des voies SNCF électrifiées, un clavage réalisé en béton de ciment alumineux fondu. Cet important ouvrage de près de 300 m de long comprend deux tabliers séparés, chacun formé d'une dalle continue précontrainte à deux nervures, reposant sur des piles (fig. 1).

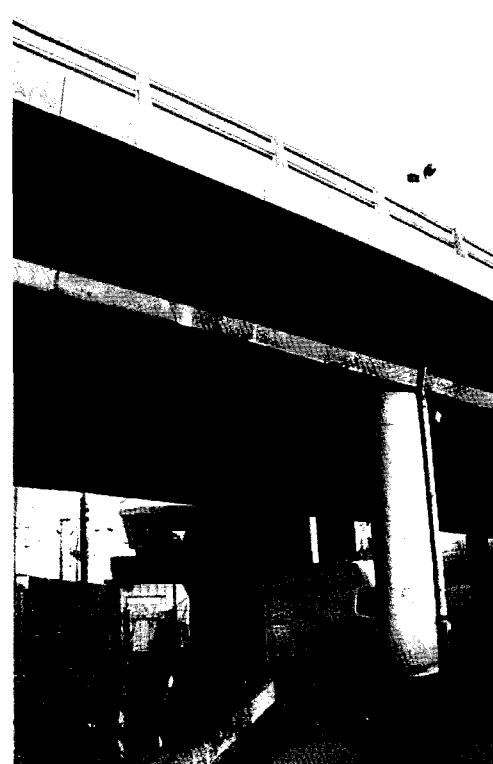
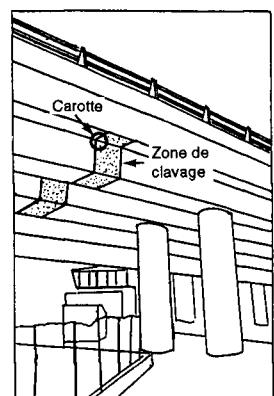
Fig. 2 -  
Zone et situation  
des clavages au  
ciment alumineux.

Après reprise du trafic SNCF, la mise en précontrainte totale a pu se poursuivre normalement sur une structure devenue monolithique (fig. 2).

Les emplacements de carottage ont été choisis en sous-face du tablier à l'extérieur des nervures au niveau des goussets d'encorbellement, l'axe des carottes se situant à 12 cm des nervures.

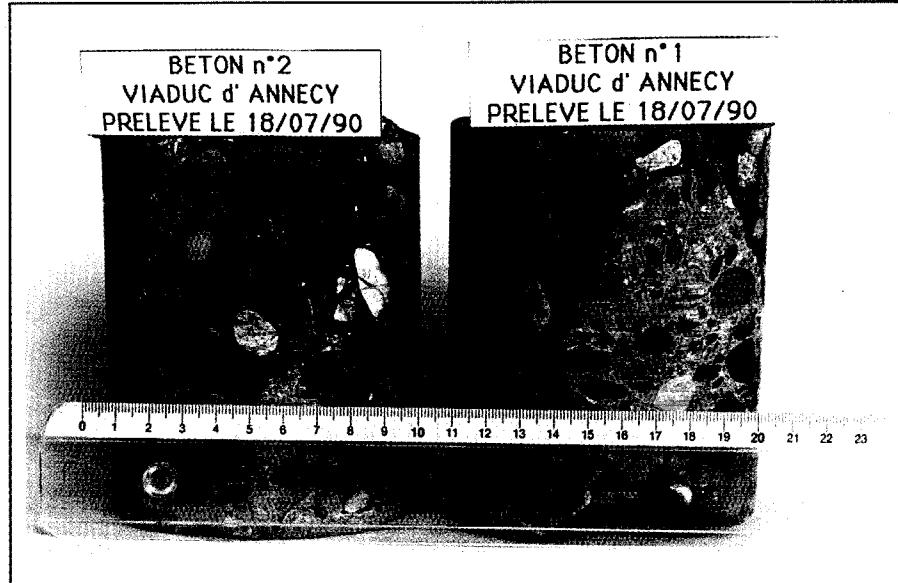
**Fig. 3 -**  
Aspect des carottes  
montrant l'interface  
Portland-Alumineux.

Les carottes 1 et 4 ont été prélevées sur le tablier, où le béton de clavage a été coulé directement au contact du béton de travée.

Les carottes 2 et 3 correspondent au clavage comportant un film de résine pour reprise de bétonnage.

- les carottes 1 et 2 au Laboratoire central Lafarge (fig. 3),
- les carottes 3 - 3 bis - 4 au Laboratoire central des Ponts et Chaussées, où seule la carotte 4, comportant un interface à vif entre béton de Portland et béton de ciment Fondu, a été étudiée.

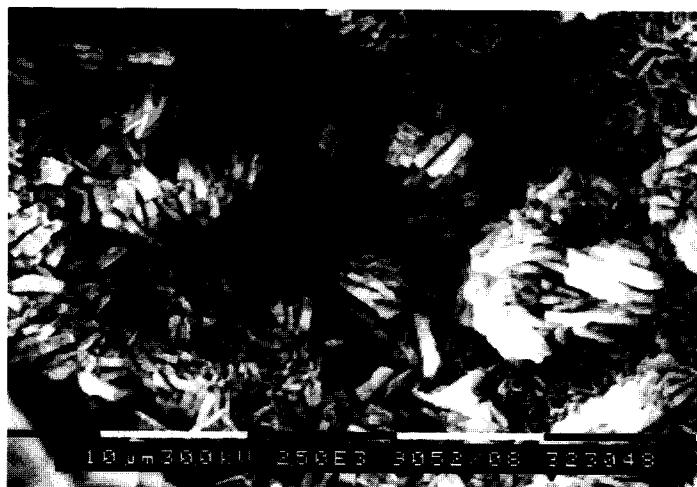
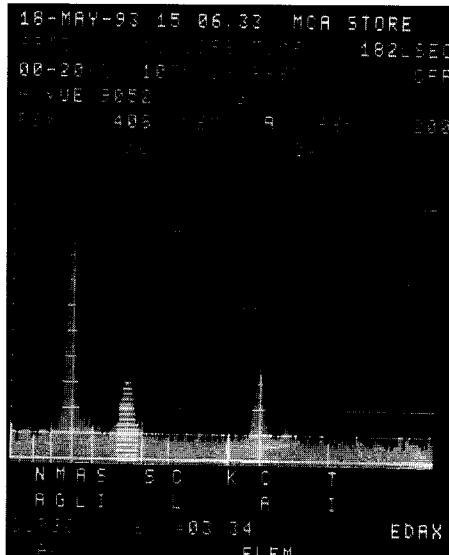
Fig. 6

- la transformation hexagonal-cubique des hydrates de ce ciment est complètement achevée, assurant ainsi la stabilité physico-chimique du matériau [9] ;
- la réserve de ciment alumineux anhydre a été complètement utilisée pour compenser la porosité induite par la transformation  $\text{CAH}_{10} \rightarrow \text{C}_3\text{AH}_6$ , ce qui explique la compacité actuelle du béton de clavage (densité 2,48 - porosité volumique 6,42 % (fig. 6).

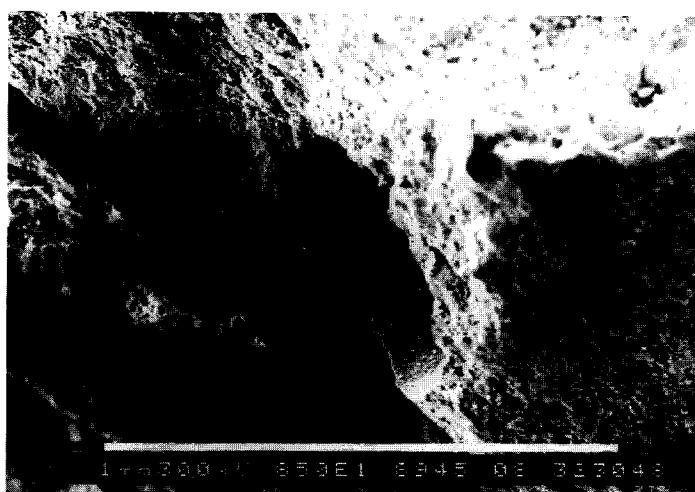
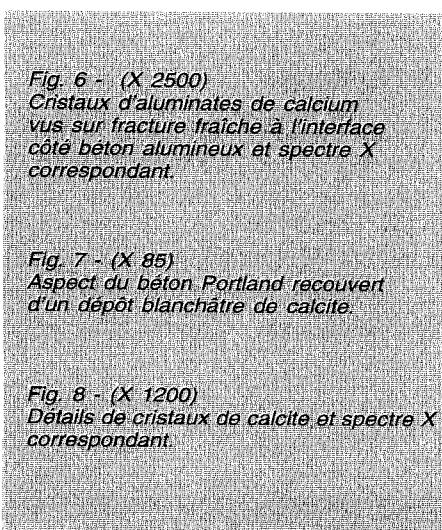
Fig. 7

Le béton de ciment Portland n'appelle aucune remarque particulière, hormis une carbonatation de surface à l'interface entre le béton de travée et le béton de clavage (fig. 7 et 8). Celle-ci s'est vraisemblablement développée avant le coulage du béton alumineux et a pu jouer un rôle dans la diffusion.

L'étude texturale effectuée au microscope électronique à balayage sur cette interface n'a pas montré de dégradation particulière, hormis la carbonatation de surface du béton de Portland citée plus haut et, côté béton de clavage, une trace très ponctuelle d'hydrolyse alcaline dans une cavité de la pâte.
