# SCORPION

## Bilan de dix ans d'utilisation

SCORPION est un système de radioscopie par rayonnement pour l'inspection des ouvrages en béton développé entre 1973 et 1984.

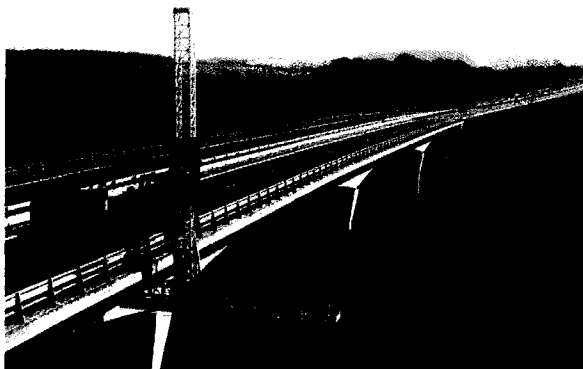
Fig. 1 - SCORPION sur le premier pont-caisson ausculté de façon opérationnelle en 1985.

– enfin, de 1985 à 1995, SCORPION (fig. 1), système porté par une passerelle de visite d'ouvrages d'art, comportant un accélérateur linéaire et permettant, en plus de l'enregistrement d'images sur films (radiographie), l'enregistrement en temps réel d'images vidéo (radioscopie). L'accélérateur comme le système d'enregistrement ont été développés spécialement pour cette application.

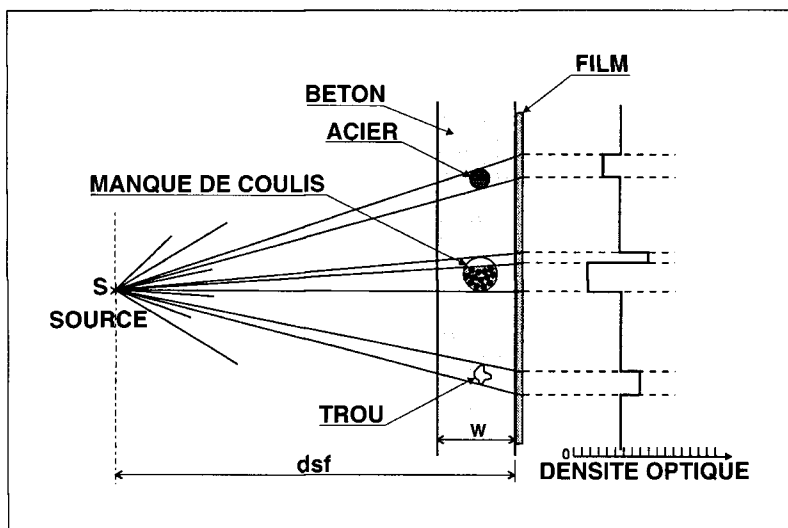
Fig. 4 - Principe d'obtention d'une image.

Schématisé par la figure 4, un exemple de radiogramme est donné en figure 15. Le principe d'obtention d'images consiste à enregistrer sur un support l'atténuation sélective d'un rayonnement gamma ou X à travers le matériau béton et les objets et hétérogénéités qu'il peut contenir. On obtient ainsi une projection de ces objets.

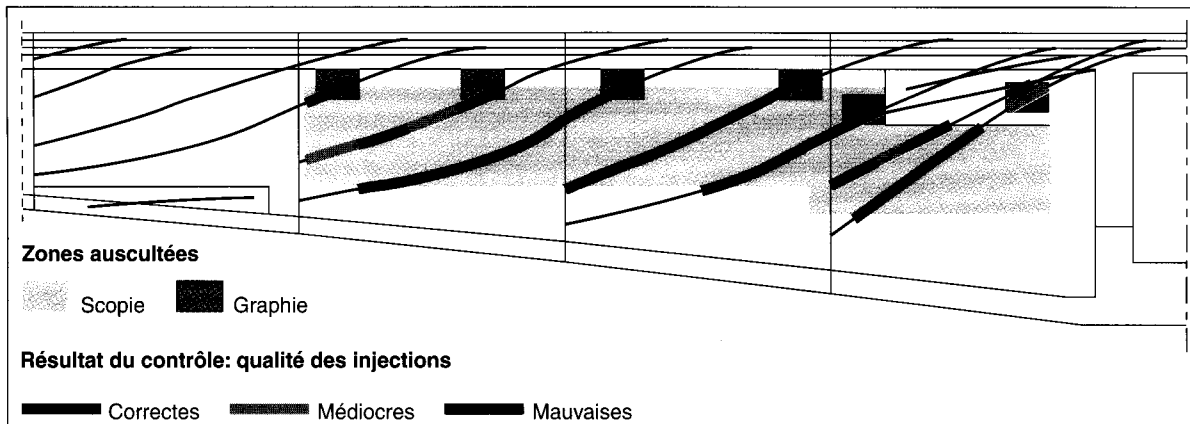
Fig. 7 - Comparaison des zones auscultées par radioscopie et radiographie.

Les figures 6 et 7 montrent les caractéristiques géométriques transversales du système et un exemple de résultats sur voussoirs par comparaison à ceux d'une campagne de radiographie gamma. La longueur de câbles contrôlée par semaine, de 150 à 450 m suivant le type de câblage et les conditions d'accès, est nettement supérieure à la longueur cumulée des 40 à 50 radiogrammes que l'on peut obtenir dans le même temps par radiographie gamma, soit un maximum de 15 m. Les résultats donnent donc une image plus complète de l'état des injections de l'ouvrage.

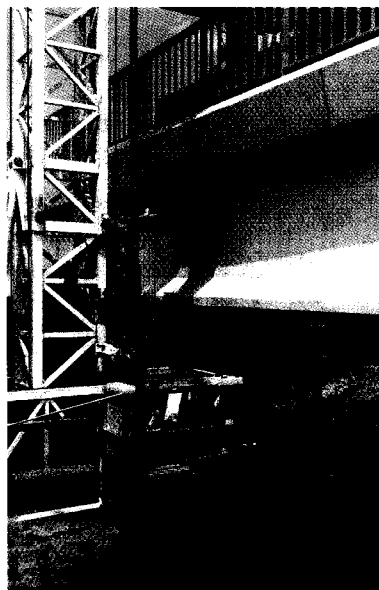
Accélérateur et détecteur prenant en « sandwich » une âme de poutre centrale ou de rive.  
 Noter le tirant d'air minimal (4 m) dépendant de la hauteur du mât du détecteur  
 et l'intervalle minimal nécessaire entre deux poutres pour le passage de l'accélérateur (90 cm).

Dans cette configuration l'accélérateur et le détecteur sont tous les deux solidaires longitudi-

nalement de la colonne de la passerelle mais peuvent être déplacés séparément selon l'axe vertical (fig. 8 , 9 et 10).

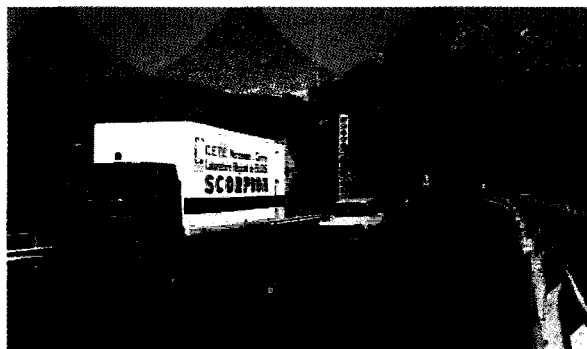
Fig. 21 - Neutralisation d'un sens de circulation pendant l'auscultation d'un ouvrage autoroutier.

La lenteur d'installation obligeait à laisser le système jour et nuit sur le pont et cela avec un encombrement minimum de 5,70 m, alors que les bandes d'arrêt d'urgence sont souvent très réduites sur le tablier. Les gestionnaires étaient en outre obligés de couper si possible tout le sens de circulation (autoroutes à deux fois deux voies comme sur la figure 21), ou sinon deux voies sur trois (autoroutes à deux fois trois voies). Sur les routes nationales les ponts à poutres sont encore nombreux où la largeur de la chaussée est réduite à 7, voire même 6 m. Dans ce cas, il n'est généralement pas possible d'intervenir, car il est très difficilement envisageable de couper une route nationale.
