# Existe-t-il un risque de développement d'une activité sulfatique d'origine endogène dans les pièces en béton de grande masse ? Le cas du pont d'Ondes (Haute-Garonne)

Cet article présente les résultats du diagnostic réalisé sur des pièces en béton de grande masse pour lesquelles les désordres sont liés essentiellement à des néoformations ettringitiques d'origine endogène. Elles résultent d'une remobilisation des sulfates initialement contenus dans la matrice cimentaire.

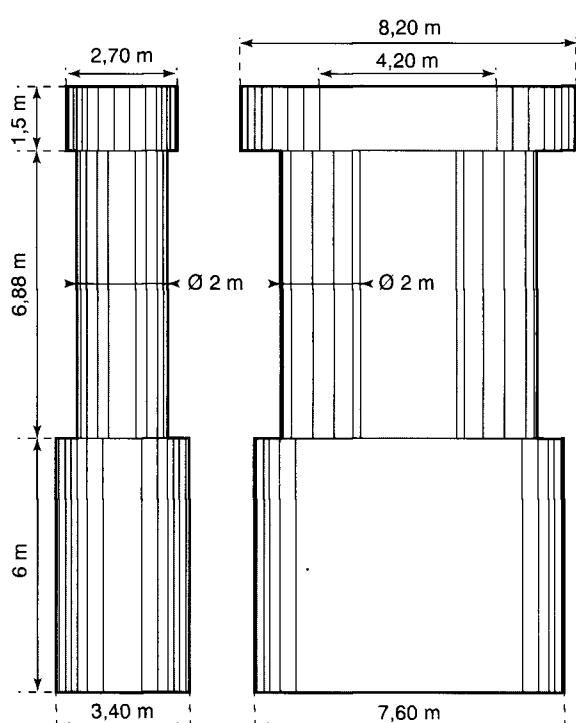
Fig. 2 - Coupes longitudinale et transversale d'une pile.

Les piles ont une hauteur moyenne de 6,8 m. Elles sont fondées sur un massif en béton encastré dans le substratum molassique et sont formées de deux fûts circulaires, de 2 m de diamètre, reliés en tête par un chevêtre (fig. 2). Celui-ci est, soit creux dans le cas des piles P1 et P3 et forme un caisson qui reçoit les appareils d'appui mobiles, soit plein dans le cas des piles P2 et P4 et est équipé d'appareils d'appui fixes.

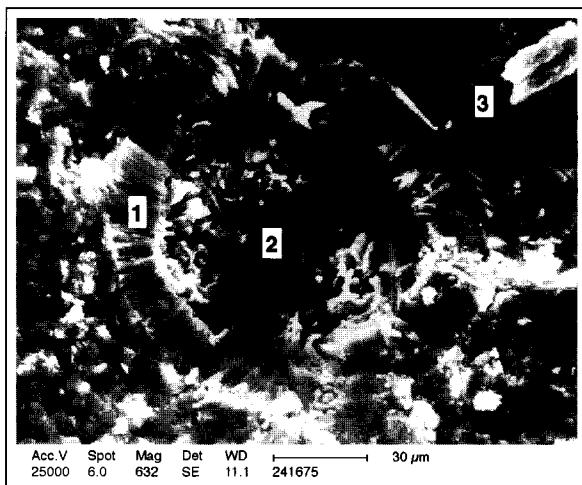
Les examens microscopiques montrent que le béton du chevêtre de la pile 2 fait l'objet d'une importante attaque sulfatique. Elle apparaît plus développée aux extrémités du chevêtre qu'en partie centrale. L'ettringite est omniprésente et se rencontre sur la totalité des surfaces

observées, aussi bien à proximité du parement qu'au cœur des carottes. Elle peut présenter différentes morphologies en fonction de l'espace dont elle dispose. Dans les cavités ou les bulles d'air entraînées, l'ettringite se présente en cristaux aciculaires plus ou moins orientés, le plus souvent, perpendiculairement aux surfaces sur lesquelles elles se trouvent (fig. 5). De plus, les néoformations d'ettringite obstruent une grande partie de la porosité (fig. 6). Dans la pâte de ciment, les aiguilles apparaissent bien individualisées, de longueur très variable et ne présentent pas d'orientation privilégiée (fig. 7). Enfin, à l'interface pâte-granulat, l'ettringite se rencontre, soit en paquets (fig. 8), soit sous un aspect comprimé (fig. 9 et 10). Dans ce dernier cas, les aiguilles sont soudées entre elles et forment des couches minces de quelques micromètres. Par conséquent, l'abondance et le faciès de l'ettringite montrent que les désordres observés sur ce béton sont dus aux phénomènes d'expansion en relation avec la cristallisation d'ettringite dite « secondaire ». Cette dernière est à distinguer de l'ettringite « primaire » obtenue aux premiers stades de l'hydratation et qui n'a pas d'action expansive. Enfin, aucun signe d'alcali-réaction n'a été mis en évidence.

Fig. 5 - Aiguilles d'ettringite (1) orientées perpendiculairement à la paroi d'un pore (2), (3) pâte de ciment, grossissement = 632.

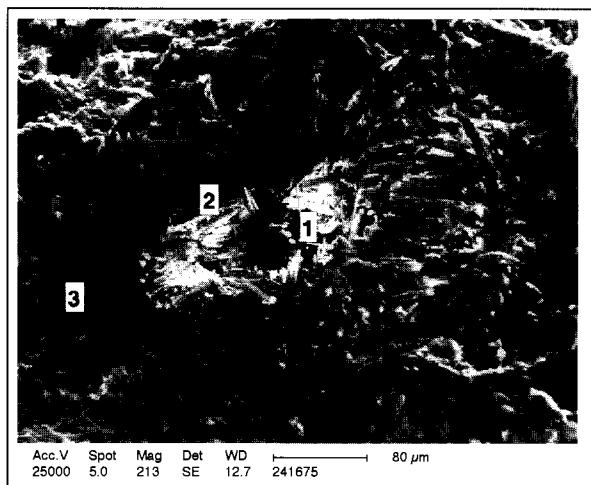
Fig. 6 - Bulle d'air entraîné (1) remplie d'aiguilles d'ettringite (2), (3) pâte de ciment, grossissement = 213.

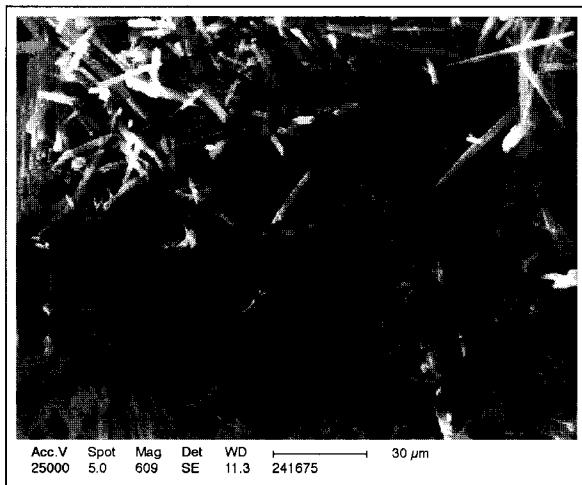
Fig. 7 - Ettringite libre dans la pâte de ciment, grossissement = 609.

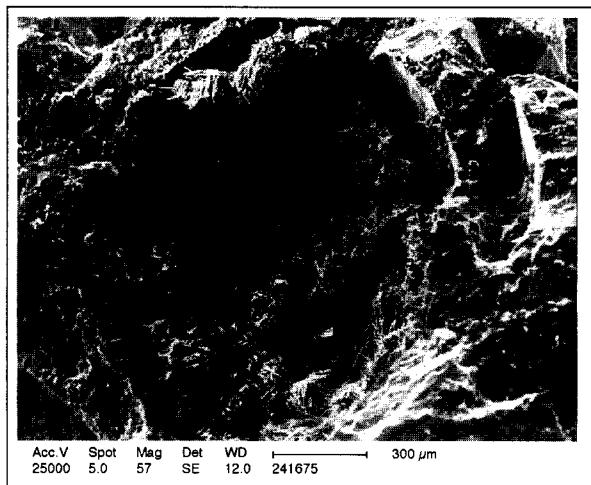
Fig. 8 - Empreinte de granulat déchaussé tapissée de paquets d'aiguilles d'ettringite, grossissement = 57.

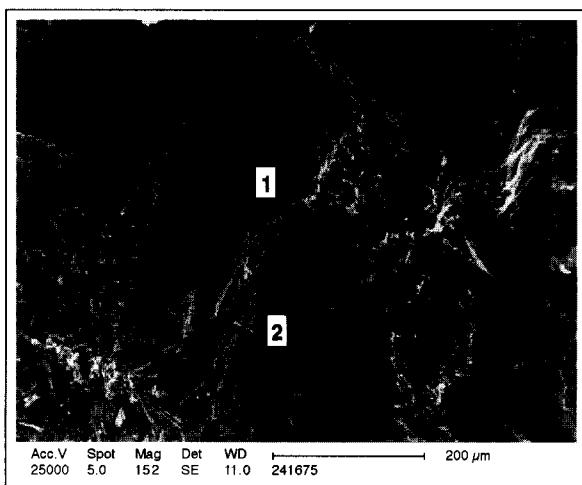
Fig. 9 - Ettringite comprimée (1) à la surface d'un granulat siliceux (2), grossissement = 152.

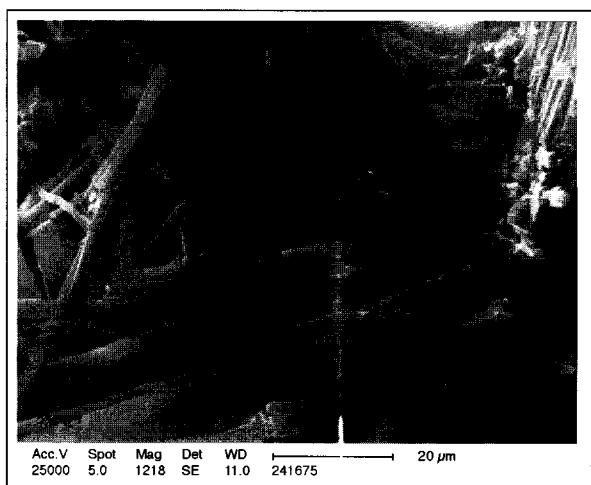
Fig. 10 - Détail de l'ettringite comprimée. Les aiguilles sont soudées entre elles et forment une couche mince, grossissement = 1 218.

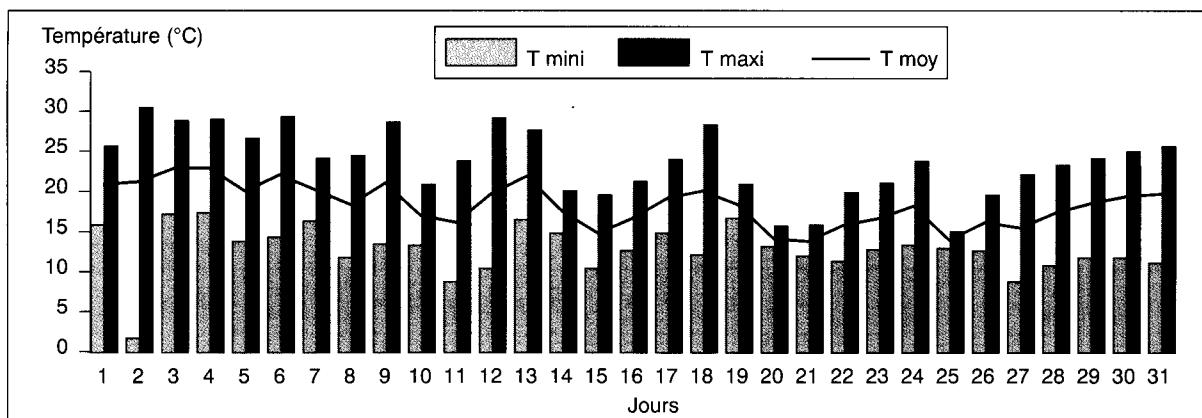
Les bétons des deux chevêtres ont été coulés en août 1954, de sorte que les paramètres sur les échanges thermiques correspondent à des conditions de bétonnage en été. Les données climatologiques ont été obtenues par l'intermédiaire du Centre régional Météo-France de la Haute-Garonne (fig. 11).

Fig. 11 - Données climatologiques départementales de la Haute-Garonne pour le mois d'août 1954.

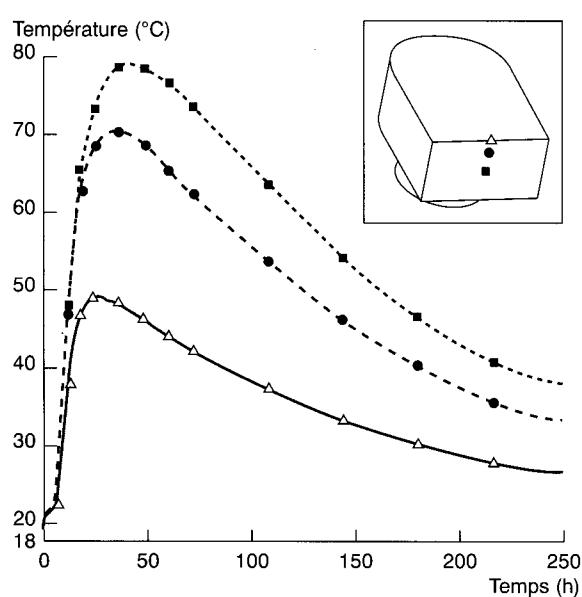
Fig. 13 - Évolution des températures calculées dans le chevêtre de la pile 2.

Les figures 13 et 14 donnent l'évolution de la température en fonction du temps pour les chevêtres des piles 2 et 4. À titre d'illustration, les figures 15 et 16 représentent les champs de température à 36 h pour les chevêtres.

L'élévation de température est importante dans les deux bétons, notamment pour le chevêtre de la pile 2. En effet, pour ce dernier, la température maximale atteinte au cœur du matériau est voisine de 80 °C alors que, pour le chevêtre de la pile 4, la température n'excède pas 70 °C. On peut comprendre que le béton du chevêtre 2 ait chauffé davantage par suite d'un excès de ciment d'environ 100 kg/m<sup>3</sup>.

Compte tenu de l'absence de données expérimentales calorimétriques, il subsiste une imprécision sur la durée de la période de latence des bétons. Selon l'hypothèse retenue, les figures 13 et 14 montrent que la température des bétons reste inférieure à 60 °C pendant 15 et 20 h. Dans ces conditions, la formation d'ettringite primaire, qui se produit durant les premières
