Télésurveillance d'un pont en maçonnerie

Le cas du pont Fouchard

Gilbert FAUCHOUX
Ingénieur
Laboratoire régional des Ponts et Chaussées d'Angers

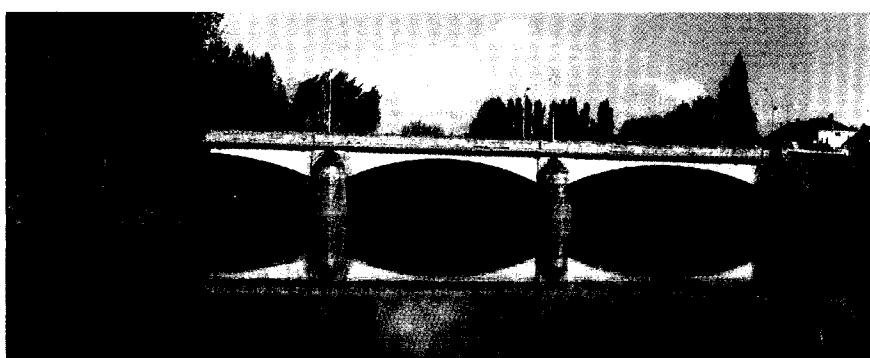
Le pont Fouchard (fig. 1) à Bagnoux près de Saumur, reconstruit en 1947, est constitué longitudinalement de trois arches très surbaissées (1/10) de 27 m d'ouverture chacune. Transversalement, il est composé de deux voûtes centrales isostatiques à trois articulations « Considère » et de deux voûtes latérales sans articulation. Les tympans sont en maçonnerie. Les piles sont fondées en rivière sur des pieux « Rodio ». Bien que l'ouvrage soit construit à partir de blocs de béton non armé, mis en place à joints secs, son fonctionnement est identique à celui d'un pont en maçonnerie. Cet ouvrage se situe sur la RN 147 et supporte un trafic très important de poids lourds.

Fig. 1 - Vue générale de l'ouvrage.

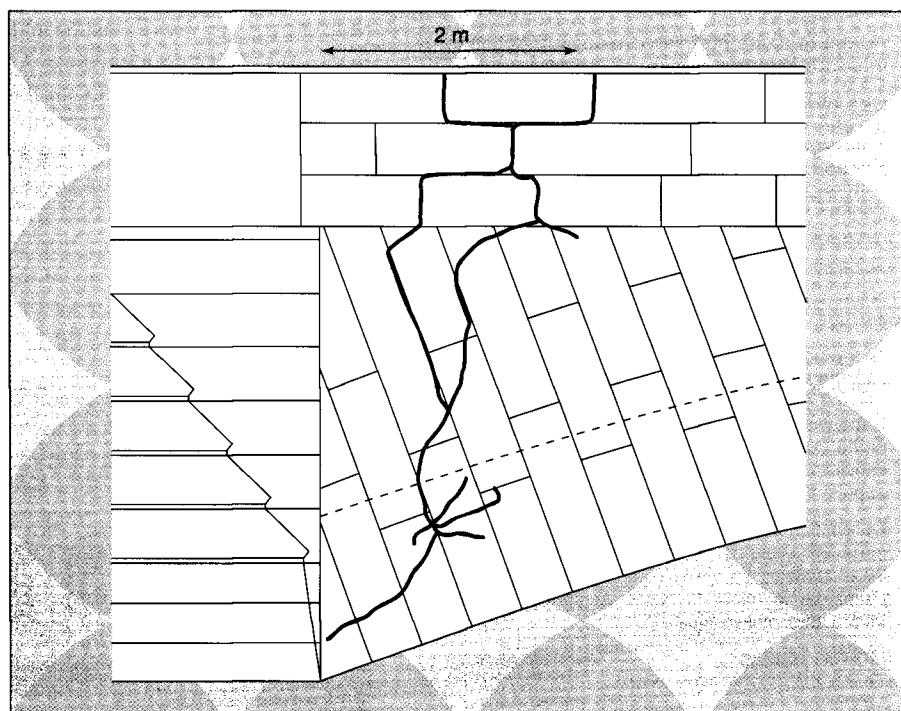
Les fractures ainsi constatées correspondaient aux classiques joints de rupture des ponts voûtes (fig. 3). L'existence de ces fractures, qui faisaient penser à l'amorce d'un mécanisme de ruine, et l'importance de l'ouverture des joints (jusqu'à 1,5 cm) rendaient la situation préoccupante.

Fig. 3 - Schématisation de l'ouverture du joint de rupture.

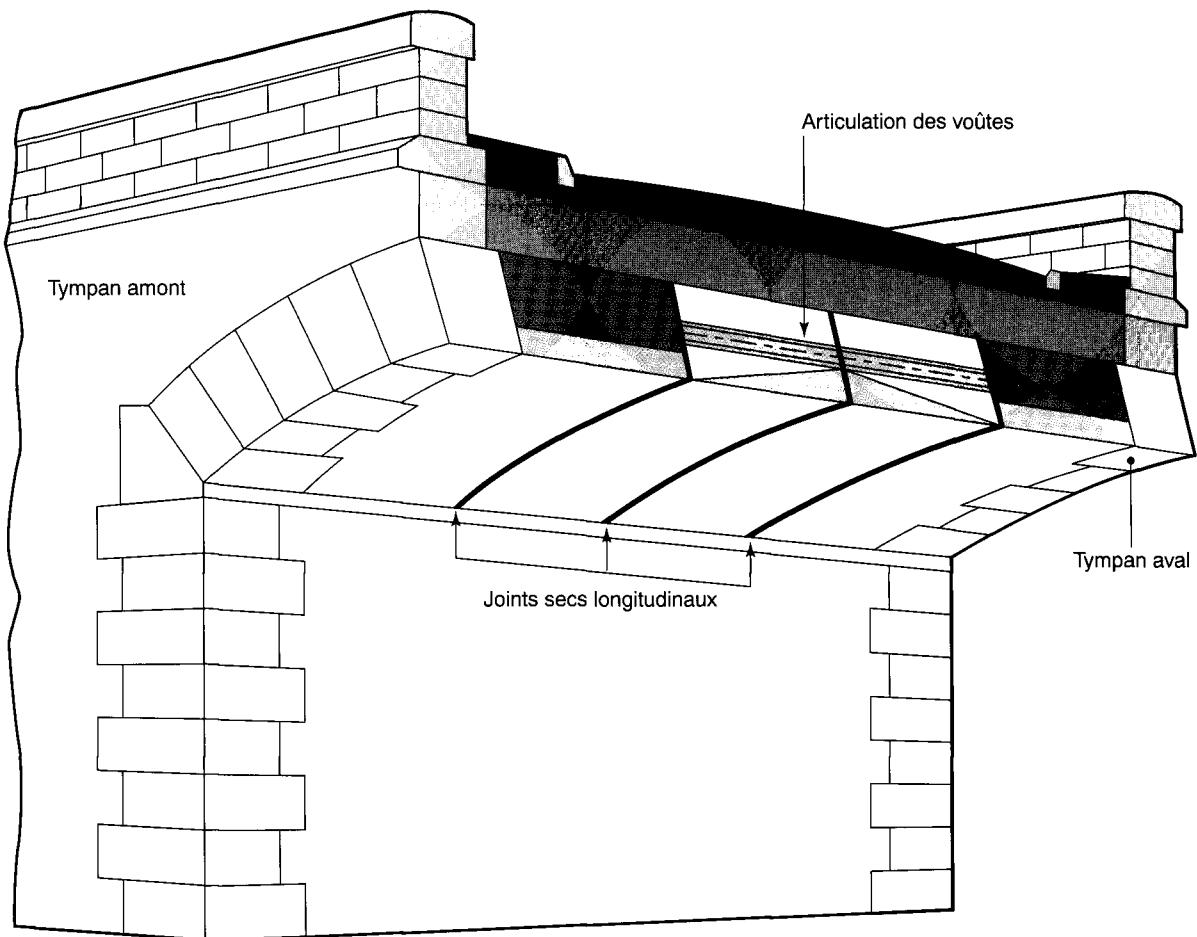
Après une expertise complète de l'ouvrage et de ses fondations qui avait nécessité, d'une part, une vérification de la stabilité des fondations et de la voûte et, d'autre part, une reconnaissance endoscopique de l'étendue des décompressions dans la zone potentielle de rupture (fig. 4), on aboutit à la conclusion que l'importance des ouvertures observées était la conséquence d'un déplacement horizontal de la culée lors de sa mise en butée, et ceci dès le décintrement de la voûte.

Surfaces de décompression à l'intérieur des voûtes latérales

Surface verticale du corps de voûte suivant lequel passe l'effort de compression

Fig. 4 - Résultats de la reconnaissance endoscopique de l'étendue des décompressions.

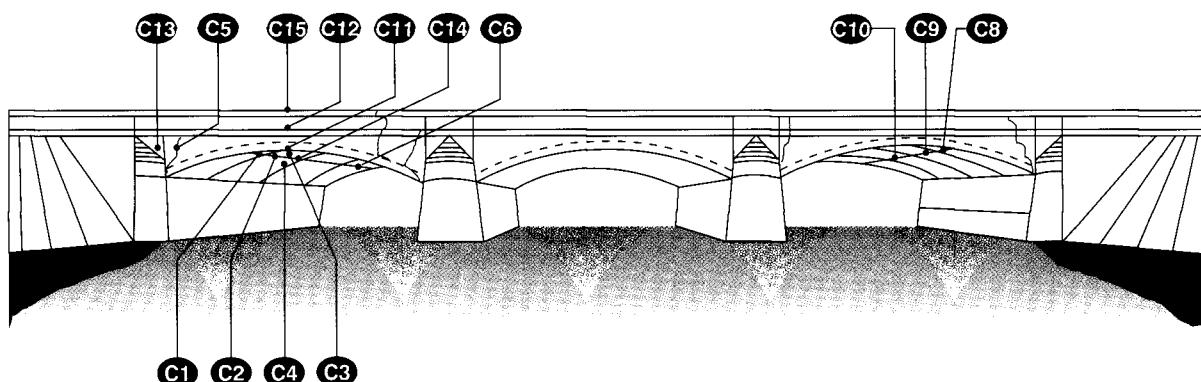
Dans un premier temps, il fut donc décidé de mettre cet ouvrage sous surveillance renforcée en juin 1986, en implantant « à cheval » sur les fractures, des capteurs de déplacement (dix au total sur l'ensemble de l'ouvrage) (fig. 5 et 6).

Fig. 5 - Schéma d'implantation des capteurs de déplacement sur joints de rupture (C1 à C10) et des sondes thermiques (C11 à C15). Le capteur C7 est un capteur de référence situé dans une zone non sollicitée de la voûte rive gauche.

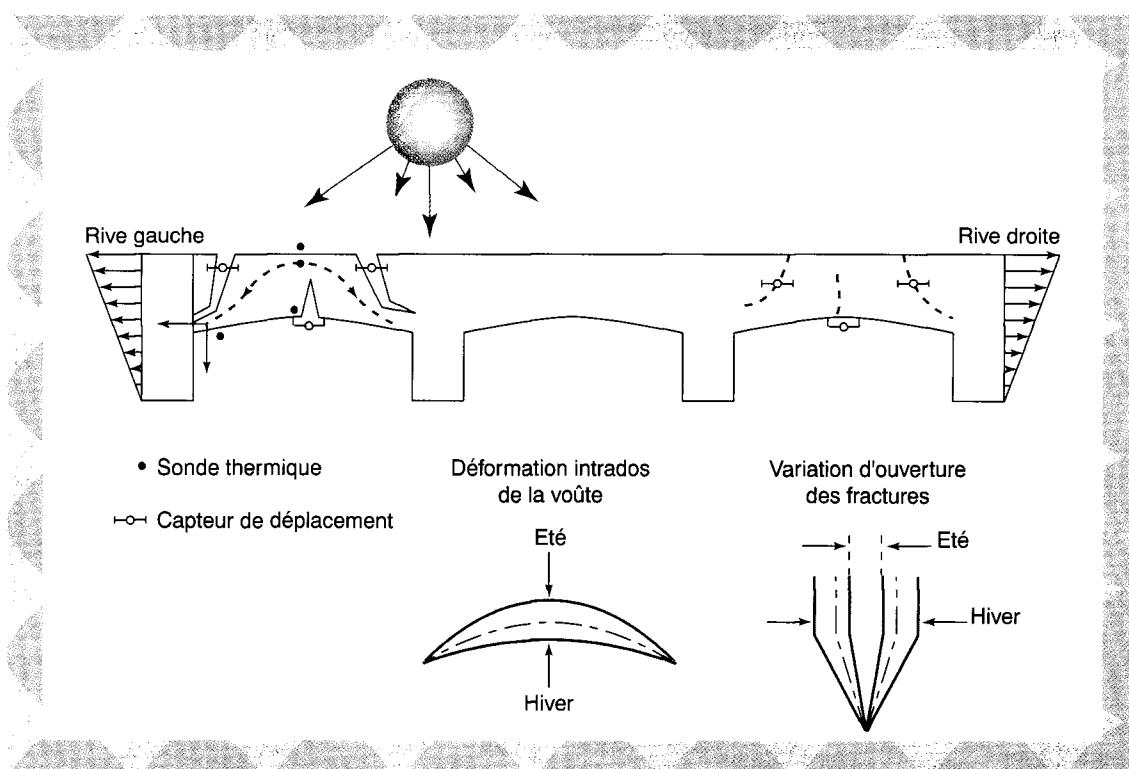
Une analyse statistique montre une très forte dépendance entre les variations des mesures de déplacement et les variations thermiques. Suivant une loi naturelle, le pont se raccourcissait l'hiver et, par voie de conséquence, les fractures s'ouvraient, tandis que l'été le phénomène inverse avait lieu (fig. 8).

Fig. 8 - Respiration thermique de l'ouvrage.

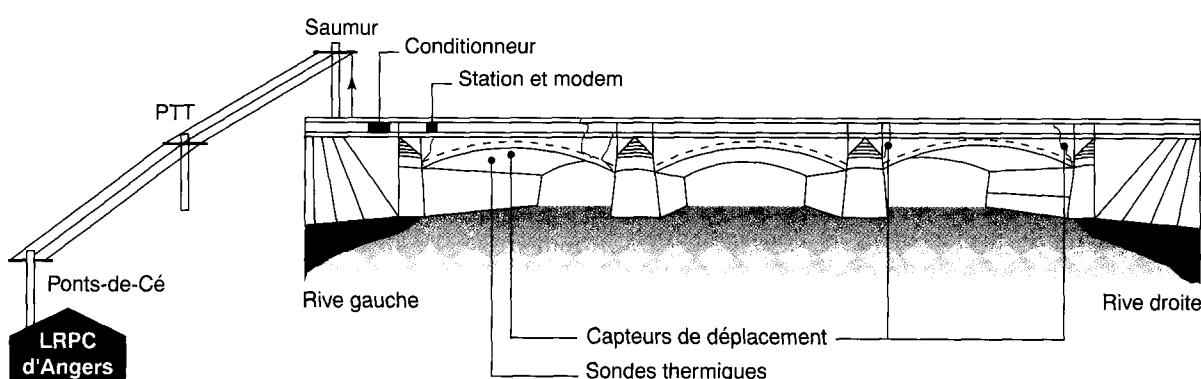
Fig. 11 - Vue générale de l'installation.

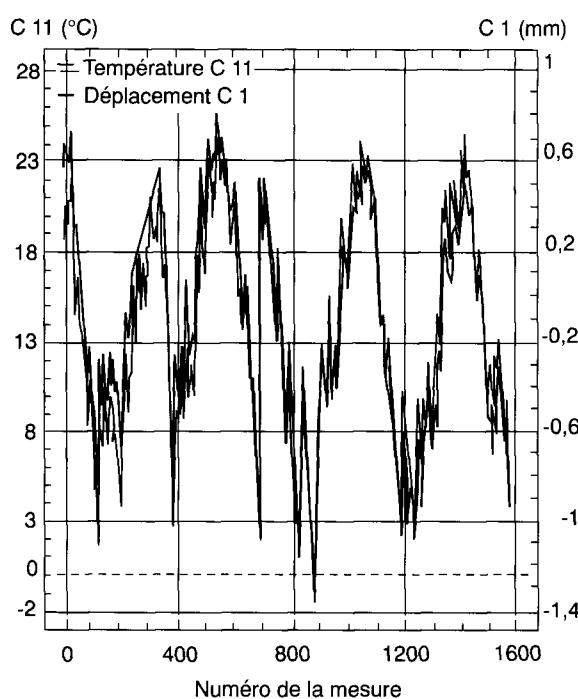
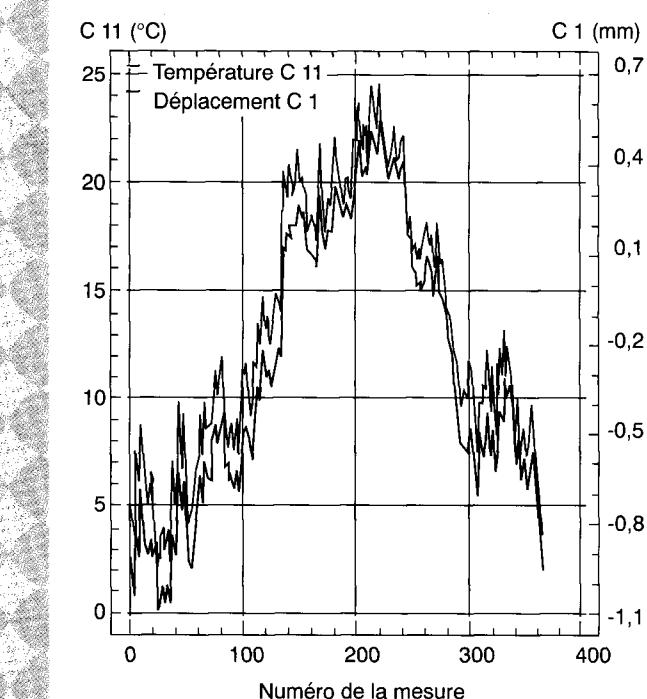
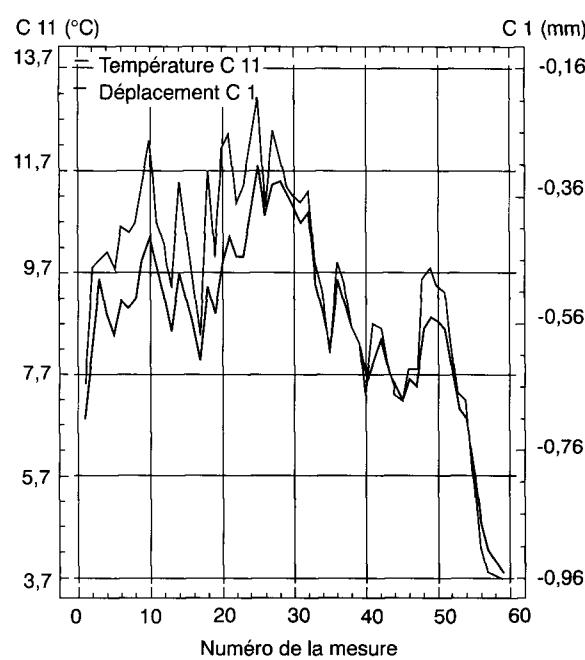
On observe, par exemple, que la sonde C11 est le point de mesure de température le mieux couplé aux capteurs de déplacement, et donc potentiellement le plus robuste pour expliquer du point de vue thermique les variations des ouvertures des fractures. Les figures 12 à 14 montrent qu'il existe un bon couplage entre les variations thermiques (sonde C11) et les variations d'ouverture de fracture (capteur C1) pour des fenêtres temporelles d'observations différentes (six ans, un

an, un mois). On remarque donc un rapport d'homothétie ou de similitude entre l'allure des variations observées à des échelles temporelles différentes.

Un bon couplage entre les variations temporelles des capteurs de déplacement et les variations thermiques a été constaté sur les figures 12 à 14. Une relation linéaire a donc été recherchée entre elles, sous la forme :

Fig. 12 - Variations des mesures du capteur de déplacement C1 et de la sonde thermique C11 pendant six ans (1987-1992).

Fig. 13 - Variations des mesures du capteur de déplacement C1 et de la sonde thermique C11 pendant un an (1992).

Fig. 14 - Variations des mesures du capteur de déplacement C1 et de la sonde thermique C11 pendant un mois (octobre 1992).

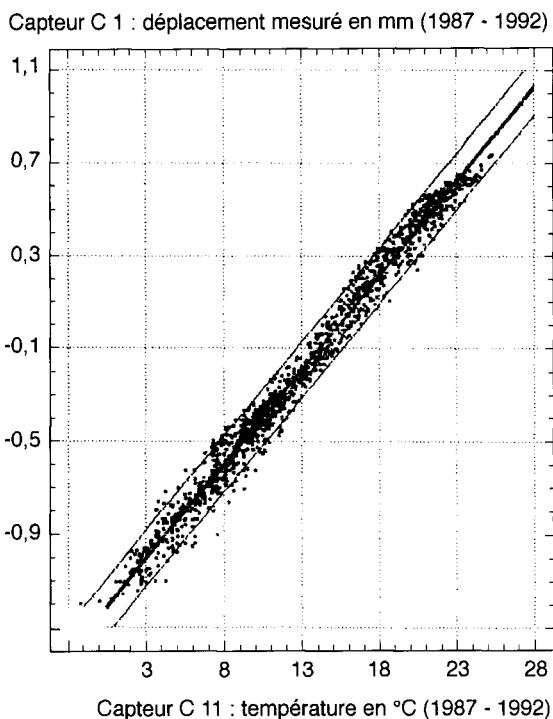
Fig. 15 - Variations des ouvertures de joint de rupture (C1) en fonction des variations de température (C11).

L'analyse conduit donc à l'expression $C = -1,25 + 0,081 T + \epsilon$, dans laquelle une valeur positive de C correspond à la fermeture des joints de rupture.

La régression est globalement satisfaisante : le carré du coefficient de corrélation R^2 vaut 0,98 et les intervalles de confiance (à 95 %) des coefficients estimés a_0 et a_1 ne contiennent pas zéro.

Ainsi, ce modèle permet de dire que les variations de température expliquent à 98 % les variations des ouvertures des fractures (fig. 15). On a donc ainsi isolé l'influence des variations thermiques sur

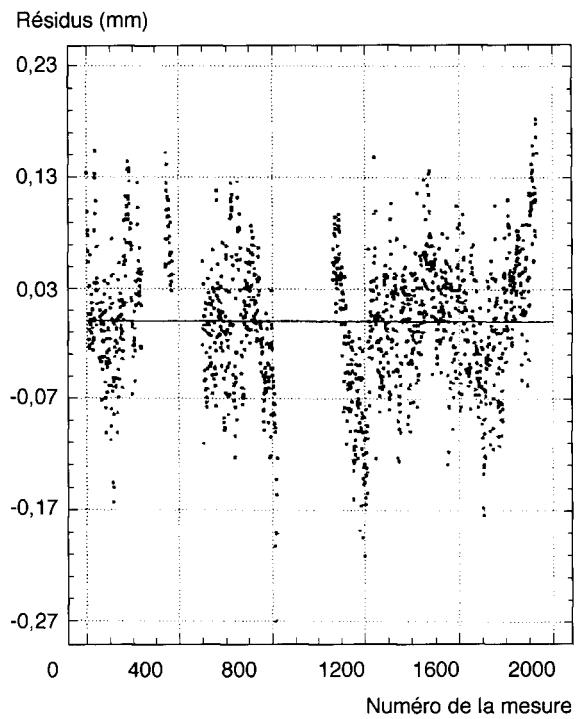
Fig. 16 - Évolution au cours du temps du résidu des ouvertures de joint de rupture (capteur C1).

Il reste 2 % d'informations non expliquées, qui sont contenues dans le résidu ϵ de la régression. Une analyse de ce résidu peut être opérée en examinant ses variations au cours du temps (fig. 16).

On constate sur la figure 16 que les résidus n'ont pas de tendance et varient dans une plage comprise entre - 0,27 et 0,23 mm, qui est suffisamment étroite pour ne pas avoir de caractère dommageable. On peut néanmoins repérer un effet de structure cyclique, liée certainement à un effet thermique secondaire (gradient thermique, par exemple) ou un effet saisonnier des variations de teneur en eau des matériaux (variations du retrait, et peut-être variations du coefficient de dilatation thermique).
