Marc CITEAU\*  
Vilma ZUMBO  
Laboratoire régional des ponts  
et chaussées d'Autun

## Imperméabilisation par injection du barrage de Montaubry

### Injection sealing of the Montaubry Dam

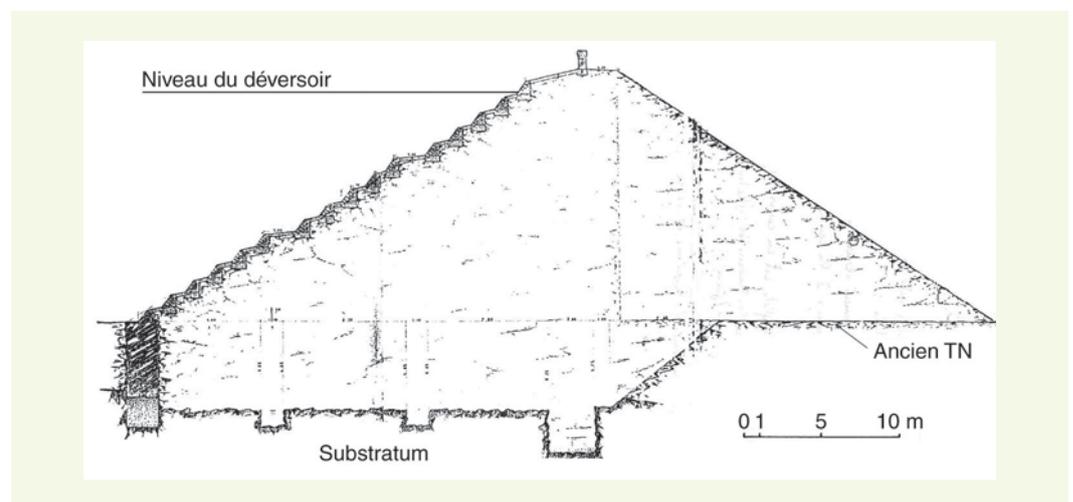
**figure 1**  
Profil en travers  
de la digue.

*substratum* a été mis à nu jusqu'à l'aplomb de la crête côté amont, tandis que, côté aval, le remblai de la digue a été édifié directement sur les sols en place constituant la couverture du *substratum* (figure 1). L'assise de la digue est de ce côté-ci constituée, soit de sols provenant de l'altération en place du gneiss (argile sableuse), soit, en fond de vallée, de dépôts alluvionnaires comportant essentiellement des sables grossiers peu argileux. L'épaisseur de cette couche en fond de vallée atteint 5,60 m et constitue un drain naturel assez efficace.

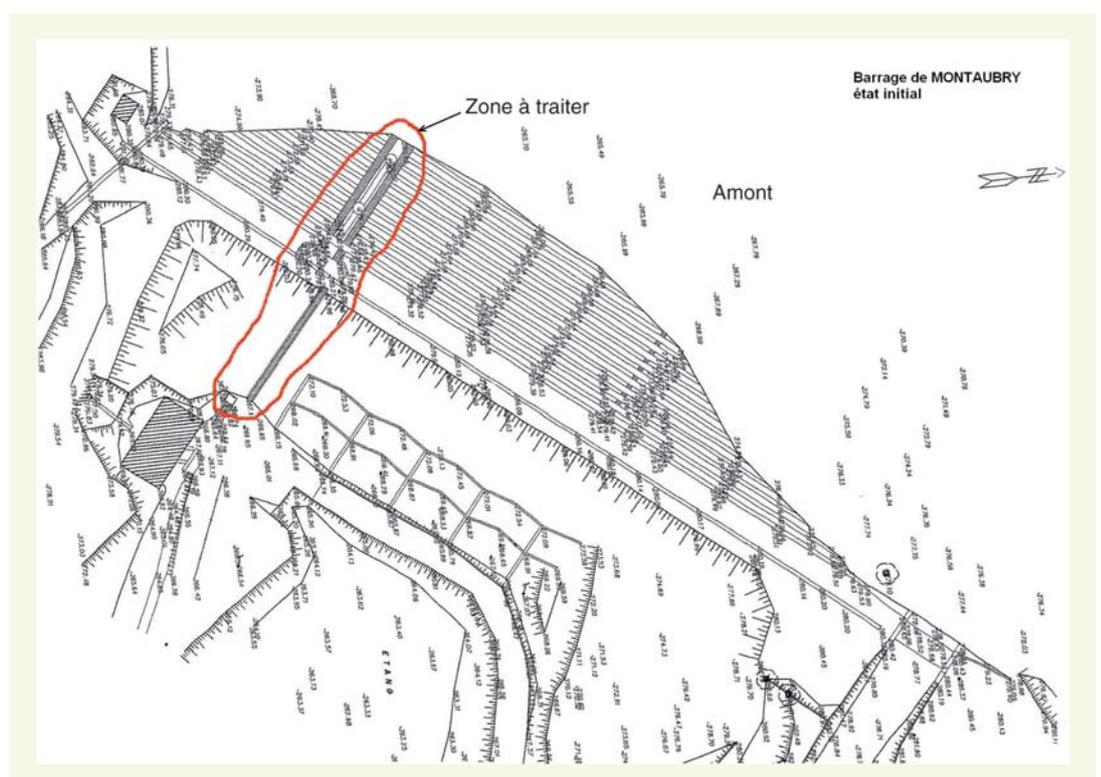
**figure 2**  
Vue en plan du barrage  
avec localisation des  
ouvrages hydrauliques.

Les ouvrages hydrauliques qui permettent la fourniture d'eau pour différents niveaux de remplissage de la retenue ont été placés sur un même profil : on trouve là deux tours de prise d'eau avec leurs chambres de vannes et leurs galeries associées, un puits central de récupération équipé d'une prise d'eau supérieure et une conduite d'évacuation (figures 2 et 3).

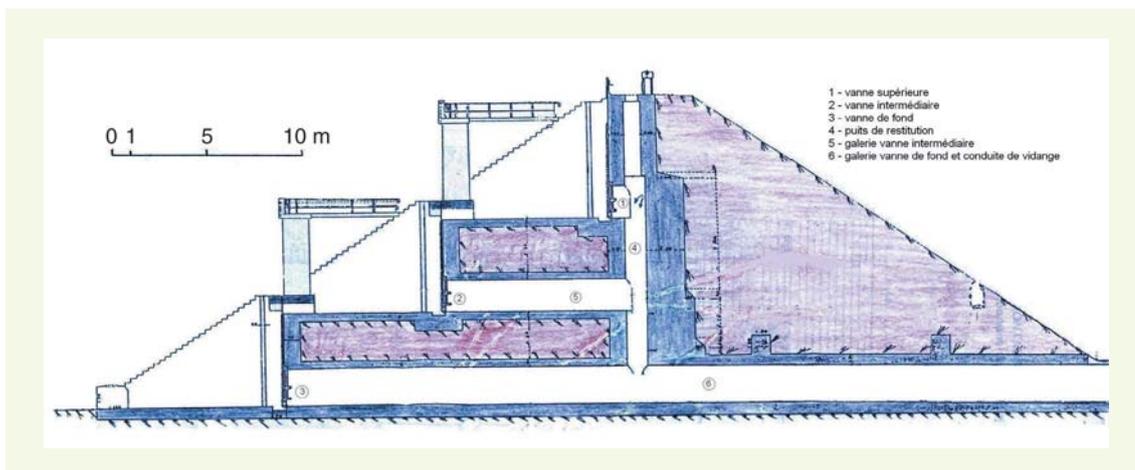
figure 3

Coupe de la digue au droit des ouvrages hydrauliques.

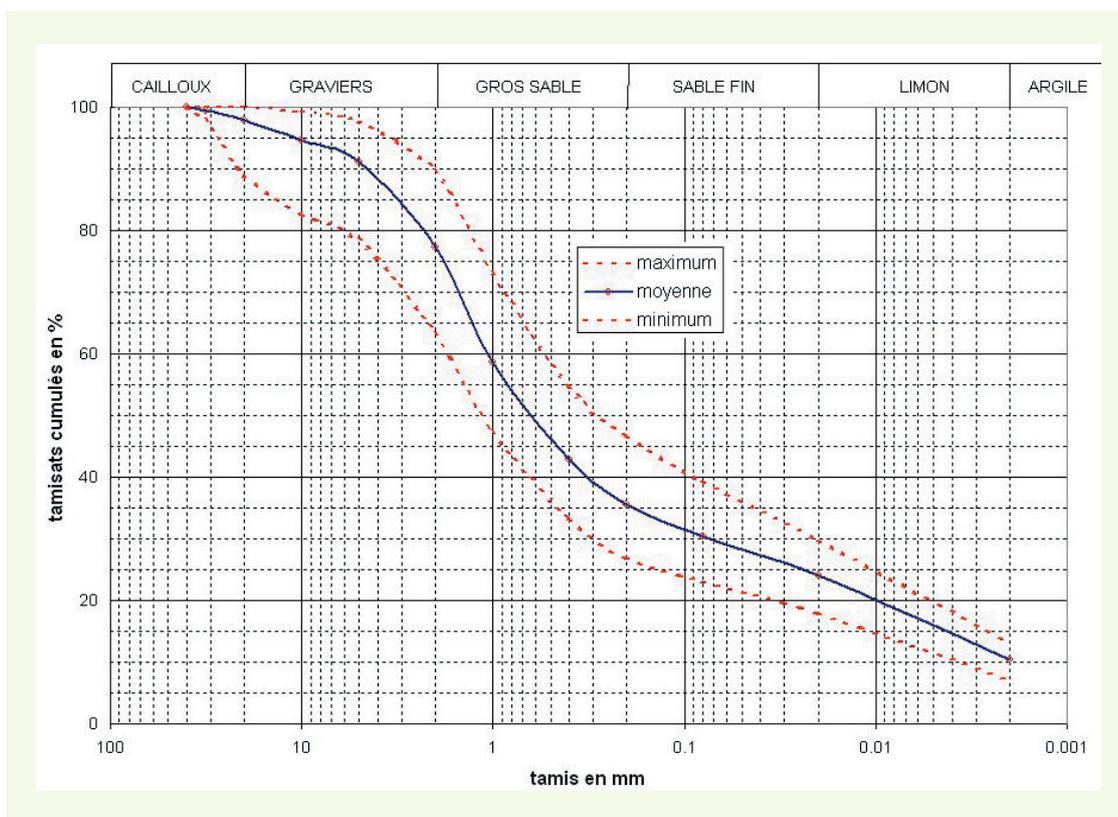
**figure 6**  
Courbes  
granulométriques  
du matériau.

Les matériaux constituant la digue provenaient en grande partie des matériaux excavés du site. Le corps du remblai est assez homogène et constitué d'arènes granitiques, plus ou moins argileuses, généralement compactes. Le matériau présente une granulométrie étalée (figure 6) avec en moyenne 30 % d'éléments inférieurs à 80 µm et un pourcentage d'éléments fins ( $\leq 2 \mu\text{m}$ ) compris entre 13 % et 7 %. C'est un sable fin silteux de classe B<sub>5</sub> et par endroits un limon peu plastique A<sub>1</sub> (au sens du GTR : Guide de terrassements routiers) [2].

La sensibilité au risque d'érosion interne analysée par la méthode de Lowe montre que la stabilité n'est pas assurée pour les sables fins ( $d \leq 0,2 \text{ mm}$ ) : le remblai de la digue n'est pas auto-filtrant pour sa fraction fine. Le risque d'érosion interne était donc confirmé.

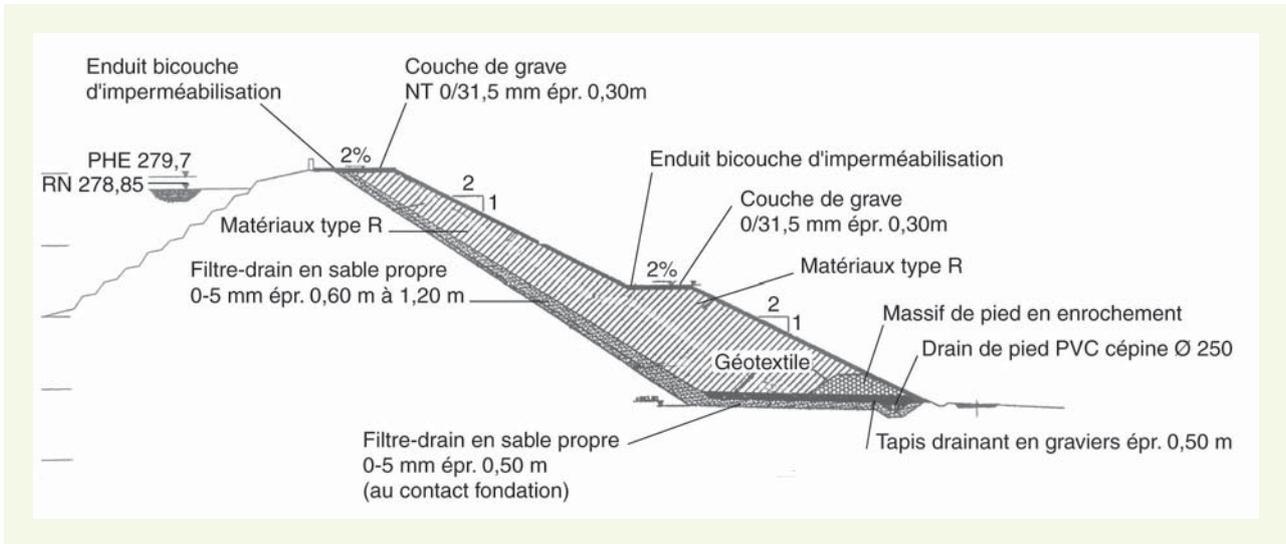
**figure 7**

*Profil en travers type du confortement aval.*

- un rejointoiement soigné de toutes les parties maçonnées ;
- la construction d'une recharge drainée sur le talus aval (figure 7). L'augmentation de l'emprise de la digue permettait d'améliorer la stabilité de l'ouvrage et la mise en place d'un masque drainant

et filtrant, combinée à l'allongement du chemin d'écoulement, apportait une protection contre le risque d'érosion interne ;

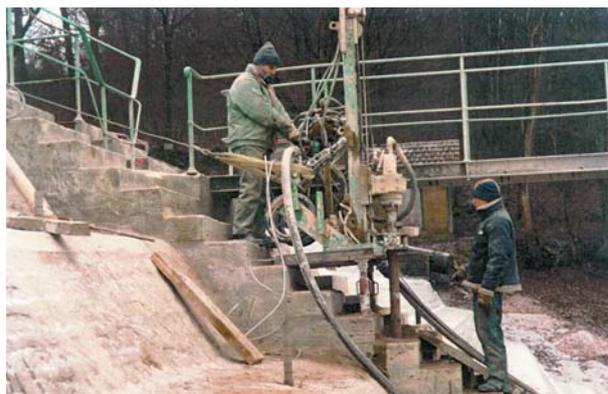
**figure 13**

L'une des difficultés de ce chantier a été l'adaptation aux conditions d'accès particulièrement difficiles (**figure 13**). Deux ateliers de forage mettant en œuvre des matériels d'encombrement réduit ont été installés. La centrale de fabrication du coulis était implantée en rive gauche à environ 100 m des points d'injection.

Forage avant mise en place  
du tube d'injection.

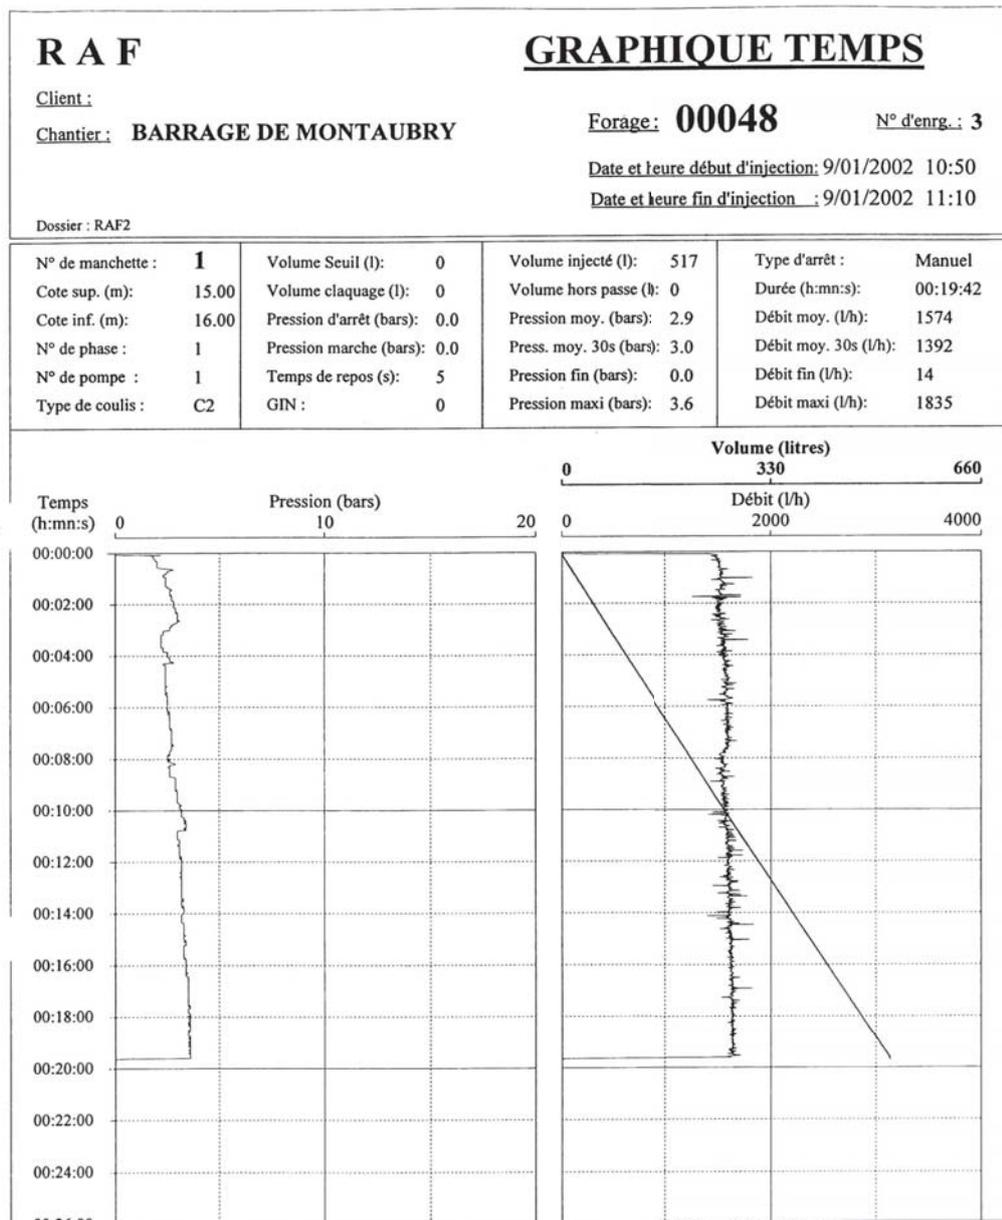
figure 14  
Enregistrement  
des paramètres  
d'injection.

Le contrôle des paramètres d'injection a été effectué au moyen d'une centrale d'acquisition qui enregistrait en continu le volume, le débit et la pression. La centrale était connectée à un traceur graphique qui imprimait au fur et à mesure les graphiques correspondants (**figure 14**). La centrale permettait aussi la gestion automatique de l'injection en fixant les seuils de volume ou de pression à ne pas dépasser. Cette disposition a rapidement été remplacée par le contrôle direct de l'opérateur (fiabilité de la saisie par temps de gel).
