Corrosion d'un alliage d'aluminium dans un remblai contenant des bactéries

Résultats d'essais à vingt ans

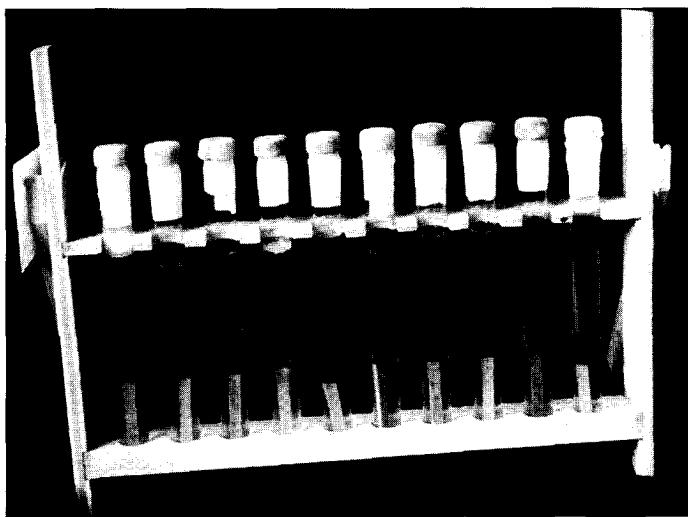
Fig. 3 - Coupons d'alliage d'aluminium immersés dans un milieu ensemencé de bactéries.

milieu de culture a aussi été introduit dans le tube (fig. 3). Le tableau V donne la composition du milieu de culture choisi [2], [6]. Ce milieu est favorable au développement des bactéries sulfato-réductrices halophiles. Le tube a ensuite été scellé et conservé à température ambiante.
