La mise sous surveillance renforcée du pont de Blagnac par télésurveillance

Michel HARRAN

Chargé d'études Ouvrages d'art
Laboratoire régional des Ponts et Chaussées
de Toulouse

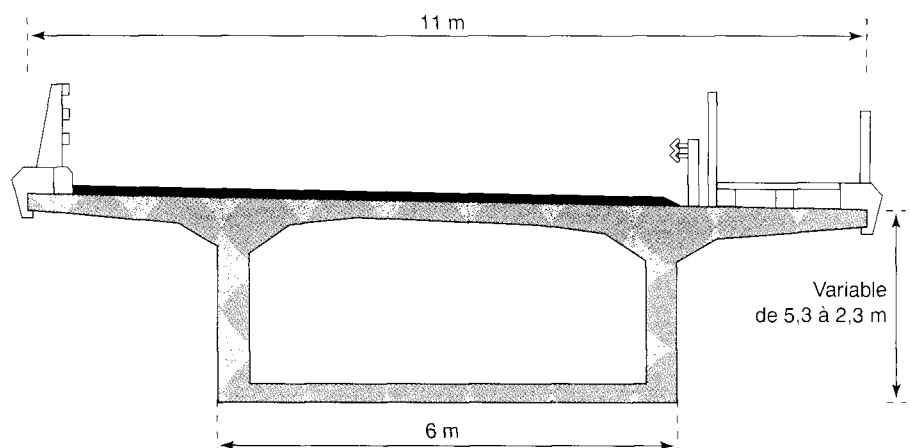
Fig. 2 - Coupe transversale du pont de Blagnac.

Construit entre 1973 et 1975, il supportait avant les travaux de réparation une chaussée bidirectionnelle de 7 m de large et un trottoir aval d'une largeur de 2 m (fig. 2). Pour son intégration dans la future liaison entre Toulouse et l'aéroport (classée en voirie nationale), la largeur roulable sera augmentée afin d'introduire une troisième voie.
