techniques et méthodes
des laboratoires des ponts et chaussées

Guide technique

**Aide à la gestion des ouvrages
atteints de réactions
de gonflement interne**

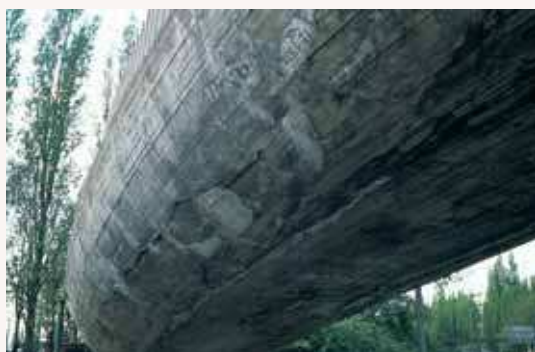
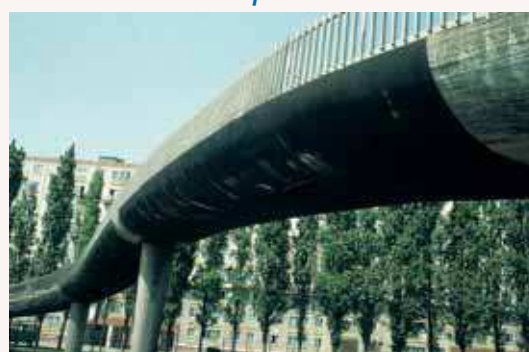
Vue de l'état avant.

Vue générale de la passerelle avec sa protection.

Exemple de dispositif adopté pour empêcher la chute de béton sur la voie franchie.

Il peut s'agir, par exemple, de prévenir la chute de morceaux d'une corniche fissurée de pont ou d'assurer la stabilité d'un mât fondé sur un massif présentant une forte décohésion.

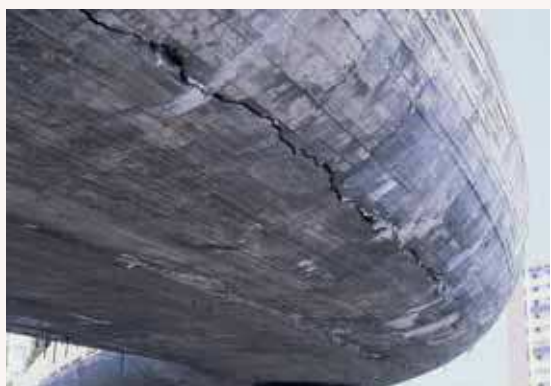
Zone vitale atteinte (dalle de tablier) par des désordres très intenses (présence d'une fracture et béton très dégradé).

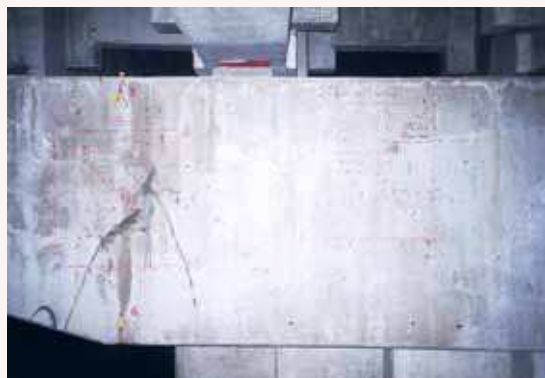
Zone vitale atteinte (chevêtre de pile marteau) par des désordres intenses (réseau de fissures).

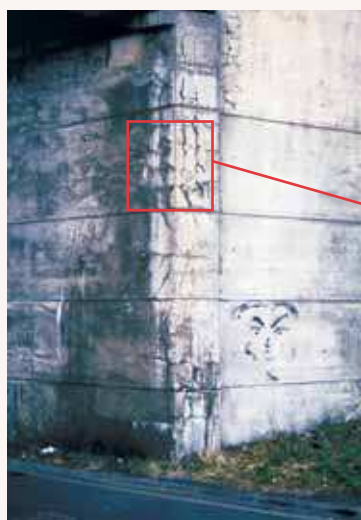
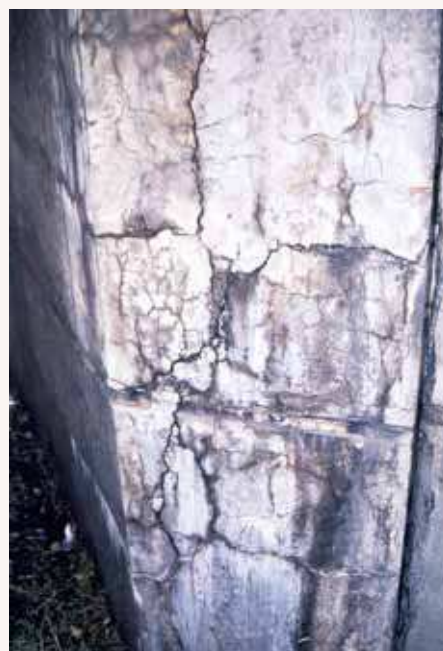
Vue générale.

Vue détaillée.

Zone vitale atteinte (mur) par des désordres intenses (fissure fortement ouverte et décohésion du béton).

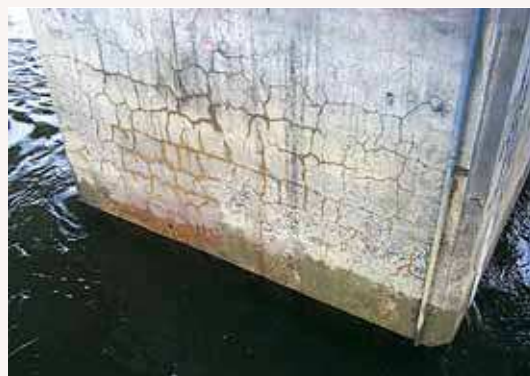
Zone vitale atteinte (pile) par des désordres intenses (réseau de fissures de plus de 0,3 mm d'ouverture) avec situation aggravée par la présence d'eau.

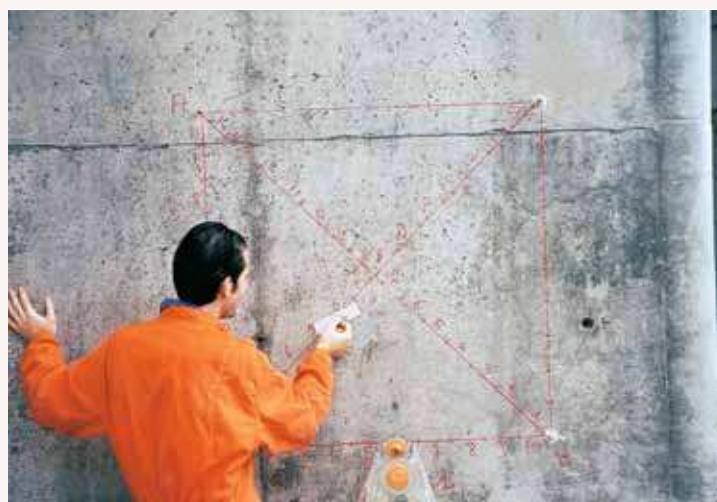
Mesure de l'indice de fissuration.

Les moyens de mesure de cette fissuration doivent être précis, fiables et reproductibles dans le temps. La méthode LPC 47 « Détermination de l'indice de fissuration d'un parement de béton » répond à l'objectif de quantification de la fissuration lorsqu'elle est non orientée [4].

Cette méthode consiste à relever à l'aide d'un fissuromètre ou d'une loupe, et de façon exhaustive, toutes les fissures interceptant un repère constitué de quatre axes tracés dans une zone d'un mètre carré sur la partie de parement à étudier.

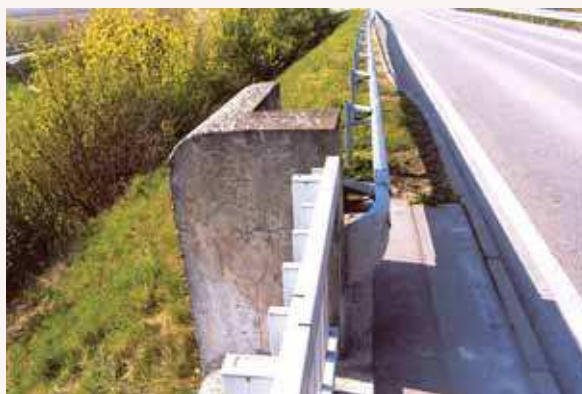
Sonde de température.

En complément des dispositifs précédents, il convient de mettre en place dans le béton des capteurs internes de température (à une profondeur recommandée de 5 cm). En effet, il est rappelé qu'une variation de température de 1 °C engendre une variation de déformation de l'ordre de 0,01 mm/m.

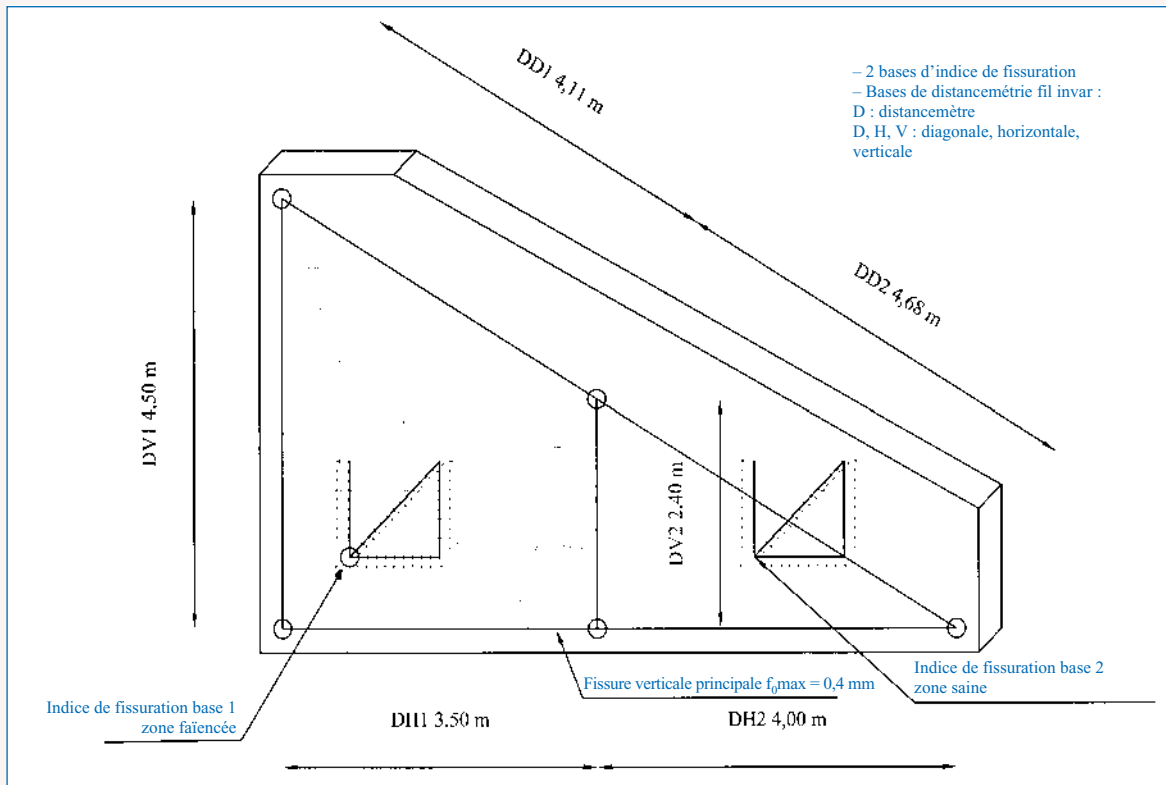
EXEMPLES D'IMPLANTATION DE DISPOSITIFS DE SUIVI

Cas d'un mur.

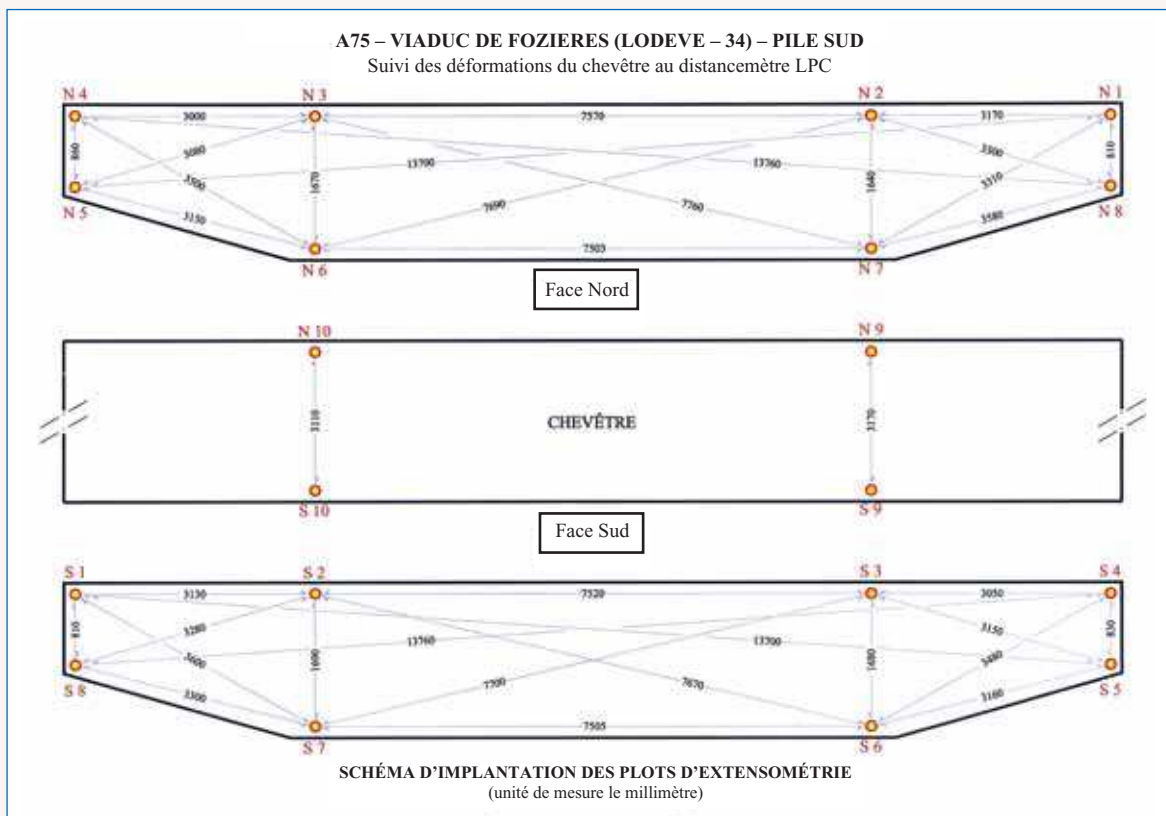
Cas d'un chevêtre.

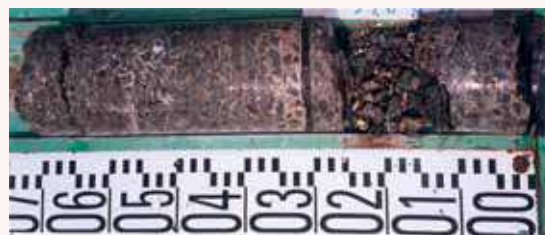
Carotte de béton.

Cette recherche est effectuée à partir d'échantillons prélevés sur l'ouvrage par carottage, tant en zone altérée (avec un échantillonnage réparti compte tenu de l'hétérogénéité du phénomène) qu'en zone saine. Dans ce dernier cas, il peut s'agir d'une autre partie de l'ouvrage formulée avec le même béton. La comparaison entre zone saine et zone altérée fournit des éléments intéressants pour le diagnostic. Elle permet notamment de disposer d'un point de référence susceptible d'apporter des éléments d'information à la compréhension de l'apparition du phénomène au sein de certaines zones de l'ouvrage. Par ailleurs, même

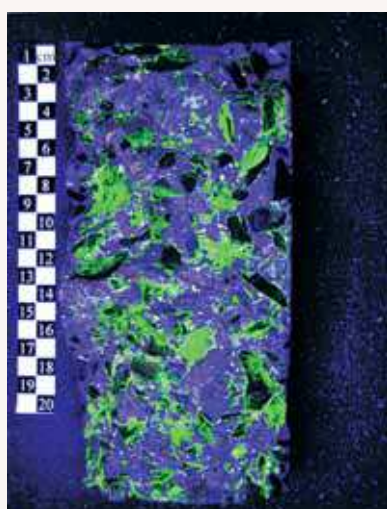
Test à l'acétate d'uranyle.

Ce test, simple et rapide, consiste à asperger un échantillon de béton d'une solution d'acétate d'uranyle puis à soumettre l'échantillon à un éclairage sous UV. La présence de produits issus de l'alcali-réaction se traduit par une fluorescence jaune-verte. Des artefacts peuvent aussi conduire à une fluorescence ; il convient donc de confirmer systématiquement le test par des examens au microscope électronique à balayage. Par ailleurs, cette méthode ne permet pas de révéler la présence d'ettringite. Elle est principalement pertinente pour donner une information sur l'étendue de la réaction alcali-silice, et pour orienter le choix des échantillons soumis à l'examen au MEB.

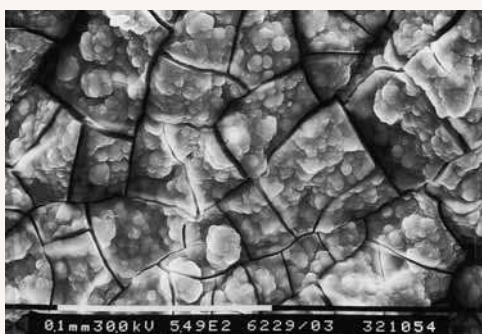
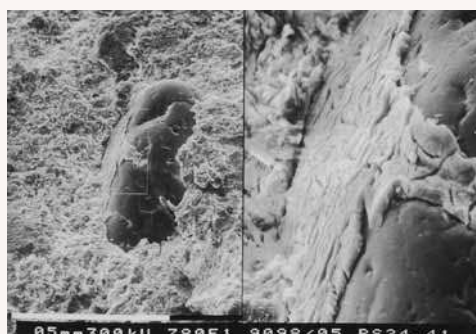
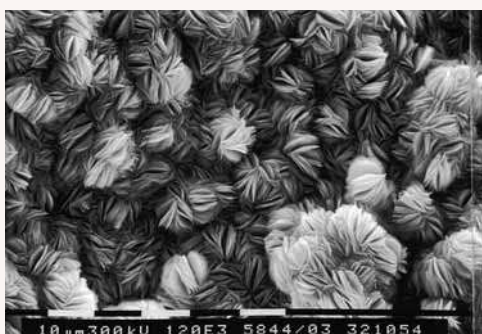
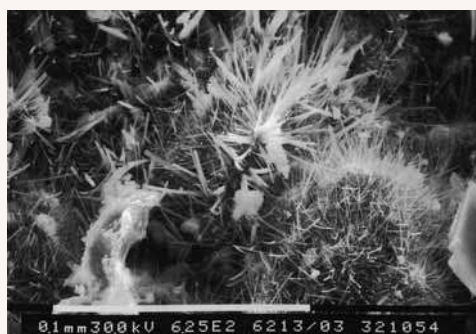
Gel mamelonné de l'alcali réaction.

Ettringite délétère.

Alcali-réaction + réaction sulfatique.

Ettringite normale.

Exemples de photos au MEB.

Le MEB permet la reconnaissance, la localisation, la détermination de la fréquence et de la composition des produits caractéristiques des réactions de gonflement interne.

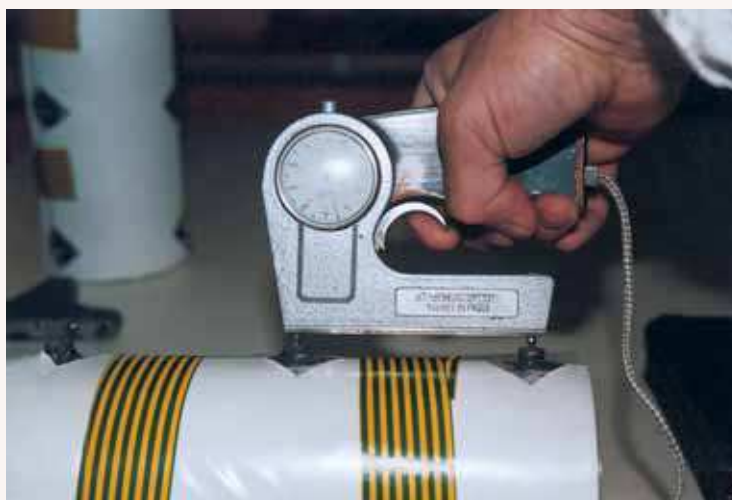
Mesure au pfender sur éprouvette soumise à l'essai d'expansion.

Le choix du mode opératoire de l'essai d'expansion résiduelle dépend de la nature de la réaction :

- méthode LPC n° 44, pour l'alcali-réaction [10] ;
- méthode en cours de développement au LCPC, pour la réaction sulfatique [11].

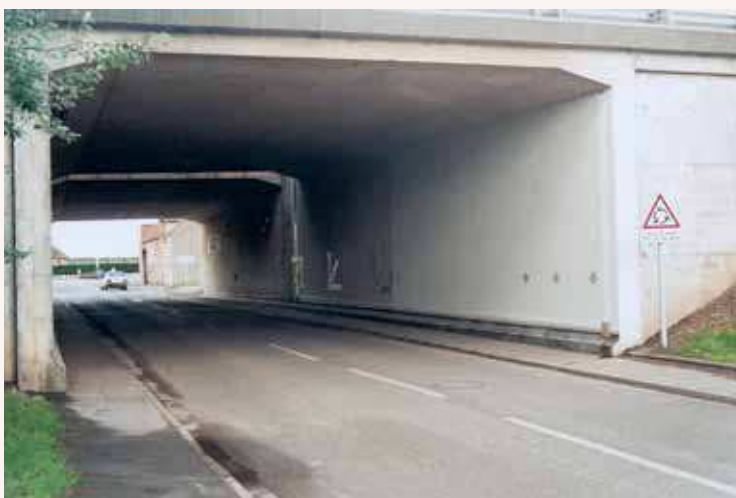
Exemple d'ouvrage évoluant peu et traité par un revêtement.

agressifs dans le béton et de limiter ainsi les risques de corrosion des armatures. Il conviendra de choisir des produits souples, s'accommodant d'une certaine évolution des fissures du support (voir le guide *Choix et application des produits de réparation et de protection du béton* [12] et le guide *Protection des bétons par application de produits à la surface du parement* [13]).

Au niveau du suivi, il conviendra de vérifier, tous les trois ans, la faible évolution du gonflement de l'ouvrage, au moyen de l'indice de fissuration et des bases de distancemétrie mises en place sur l'ouvrage lors de l'étape d'évaluation initiale. Ce contrôle pourra, par exemple, être judicieusement couplé avec les visites d'évaluation IQOA* de l'ouvrage.

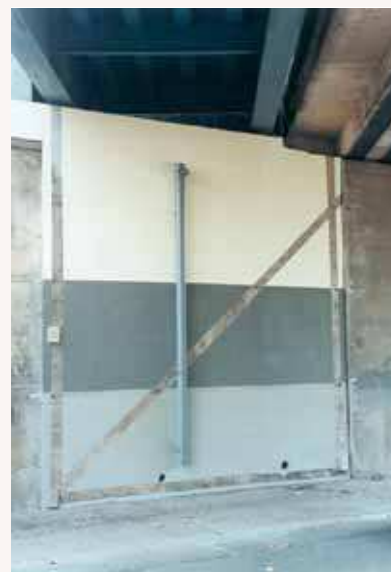
Expérimentation de trois solutions de protection.

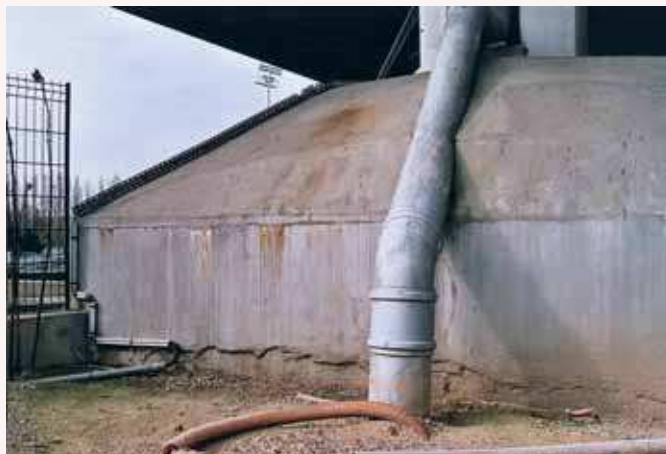
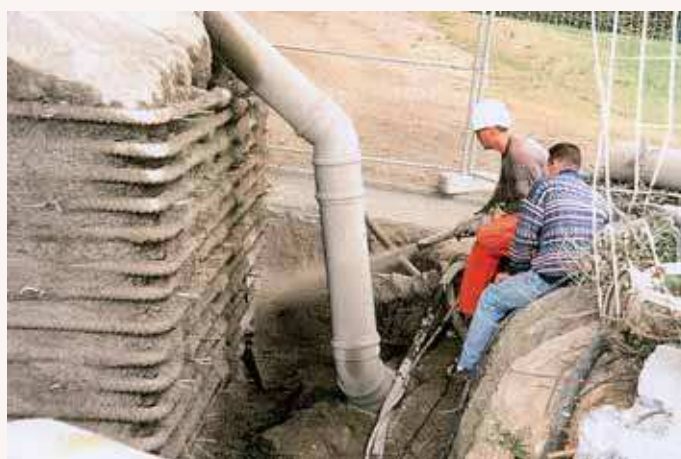
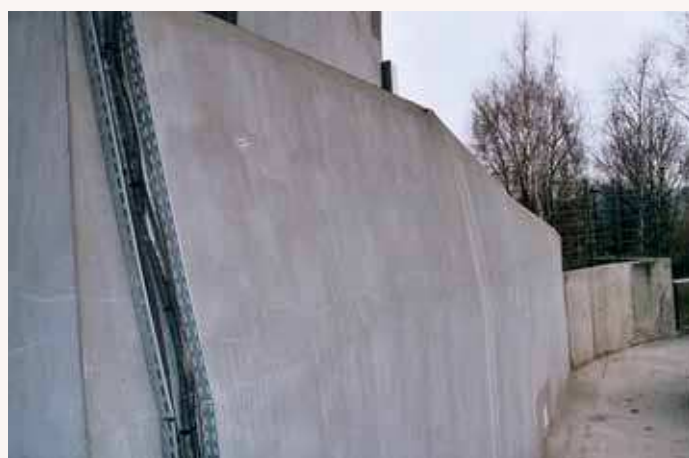
Avant.

Pendant.

Après travaux.

Exemple de confinement d'un massif de fondation.

- la mise en place d'une protection générale,
- la mise en œuvre d'une précontrainte pour essayer de confiner le gonflement d'une pièce,

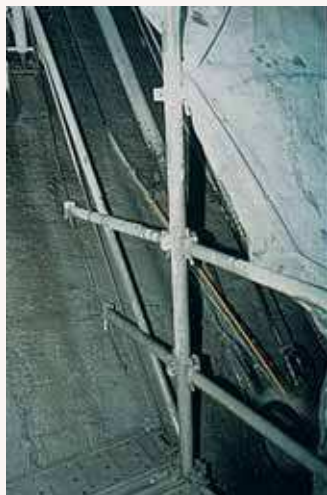
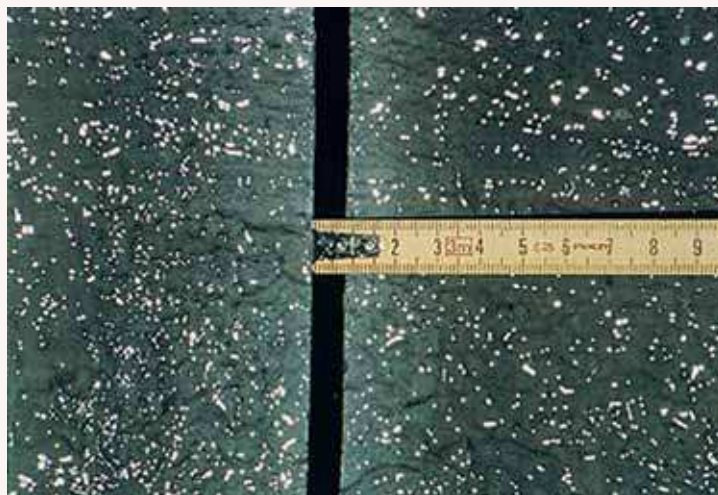
Vue générale.

Vue détaillée.

Exemple de saignée sur un barrage.

– dans certains cas (barrages, par exemple), la réalisation de saignées permettant de libérer les efforts de compression emmagasinés dans la structure sous l'effet du gonflement.

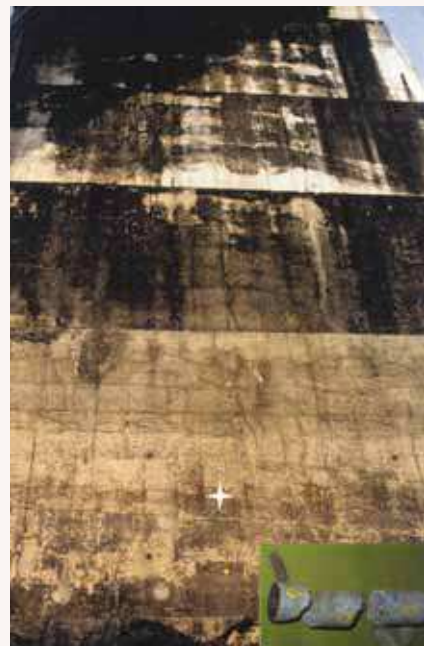
Fig 1 – Dégradations dues à l'alcali-réaction.

Le recalcul de structures dégradées est destiné à fournir aux ingénieurs et gestionnaires un résultat quantitatif de l'évolution de la dégradation, afin de répondre aux questions suivantes (fig. 1) :

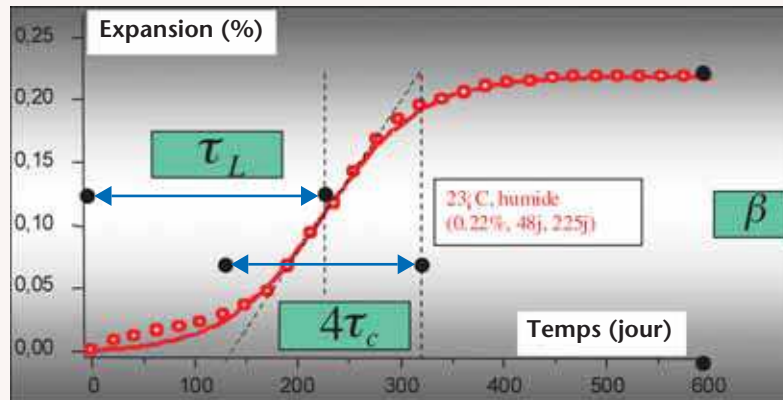
Fig. 2 – Expansion observée en laboratoire [14].

D'une manière générale, l'évolution du gonflement libre d'un béton atteint d'alcali-réaction suit une courbe en « S », telle qu'elle apparaît sur la figure 2 [14].

Le gonflement s’amorce relativement lentement au départ, puis s’accélère jusqu’à atteindre un palier. Cette courbe, différente d’un béton à l’autre, est caractérisée, d’après une modélisation chimico-mécanique, par trois paramètres : (β, τ_c, τ_L) .

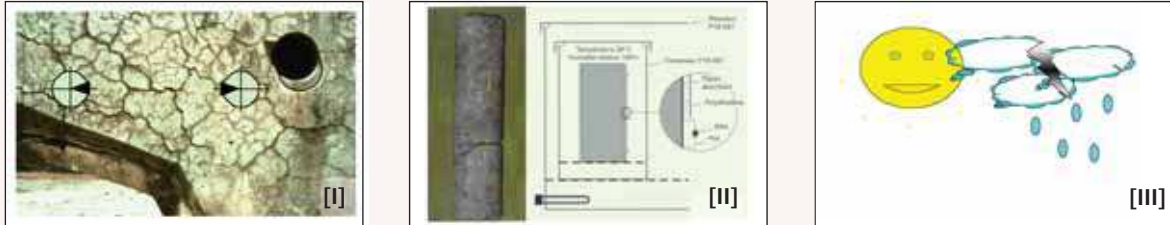
Fig. 3 – Les trois sources d'information sur la structure dégradée.

Trois sources d’information au minimum sont nécessaires pour caractériser le déroulement du gonflement interne : le suivi du gonflement structurel *in situ*, le suivi de l’expansion résiduelle des carottes extraites de l’ouvrage (de préférence à cœur) et les conditions environnementales (température et humidité) dans lesquelles se trouve la structure étudiée (fig. 3).

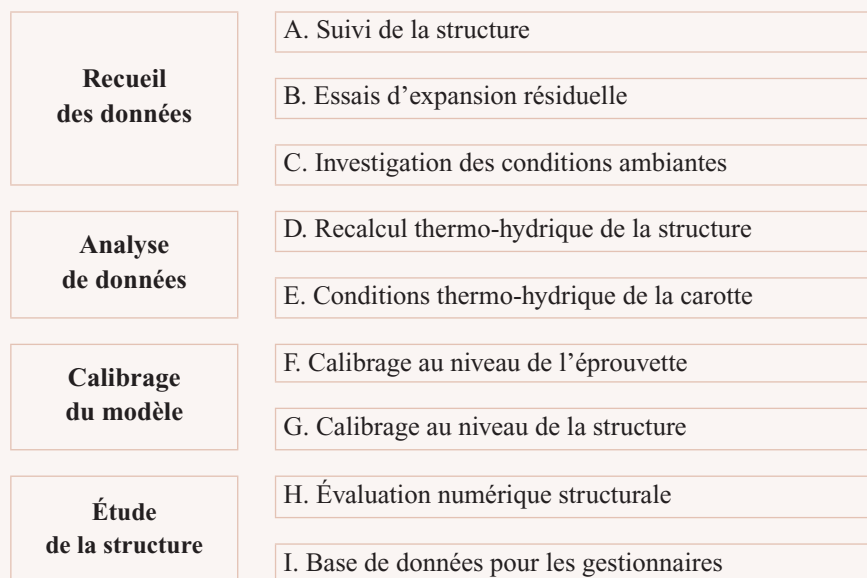
Fig. 4 – Méthode de recalcul structurel.

Une fois calibré, le modèle peut être utilisé pour une évaluation complète de l'état mécanique de la structure affectée à l'aide d'un programme de calcul par éléments finis¹. En fait, il s'agit de faire un calcul de structure avec les paramètres trouvés lors de la phase de calibrage, en y introduisant l'histoire des sollicitations thermo-hydrigues $\theta_s(x, t)$, $h_s(x, t)$ subies par l'ouvrage, en tenant compte des chargements mécaniques. Les résultats numériques fournissent alors l'évolution de l'état mécanique (contraintes, déformations, etc.) pour le passé, le présent et le futur. Un même calcul permet donc de faire un diagnostic et un pronostic. Il est également possible de valider l'effet mécanique de différentes techniques de réparation. Cette méthode est schématisée par la figure 4.

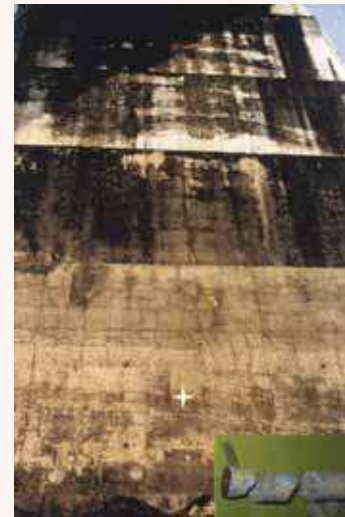
Fig. 5 – Vue de la pile.

- **Suivi structurel** : l'indice de fissuration a été relevé en juillet 1995 (fig. 5),

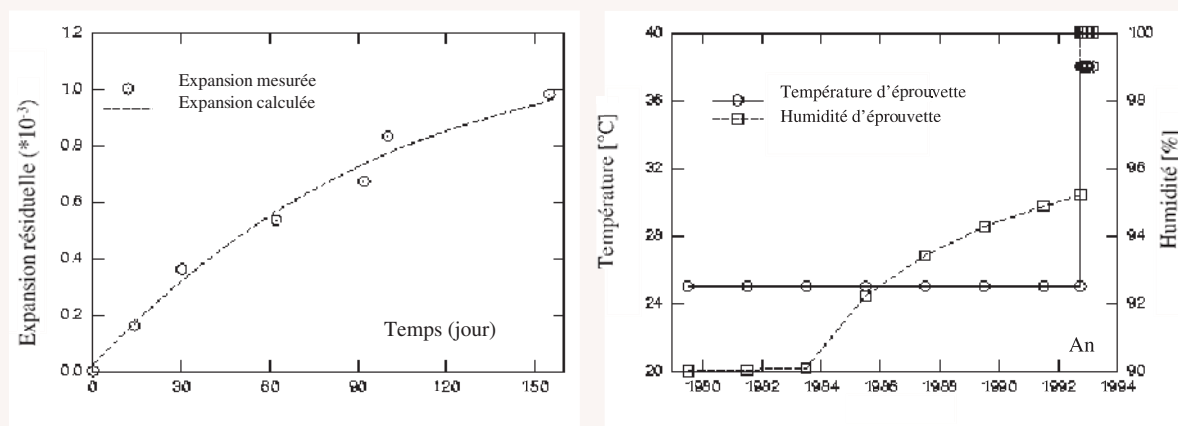
Fig. 6 – Expansion résiduelle de l’éprouvette et reconstitution de son histoire thermo-hydrique.

- **Expansion résiduelle** : une éprouvette représentative a été carottée en octobre 1992 à une profondeur de 40 cm dans la base de la pile. Son expansion résiduelle a été mesurée pendant une durée de 150 jours, cf. figure 6.

et l’histoire thermo-hydrique de l’éprouvette est constituée par l’équation (6) et le résultat du calcul de diffusion hydrique (voir figure 6).

À l’ « étape du matériau », un ensemble de groupes de paramètres a été déterminé en choisissant différentes valeurs de $\varepsilon_c^{0, (k)}$, puis en calculant les valeurs de $[\beta_0, \tau_c^0, \tau_L^0]^{(k)}$ qui ajustaient le mieux la courbe de gonflement (voir l’exemple sur la figure 6). À l’ « étape de la structure », un calcul a été effectué avec chaque groupe pour retrouver l’évolution de l’indice de fissuration en fonction de $\theta_s(x, t)$, $h_s(x, t)$. La figure 7 illustre cette étape de calcul et permet de choisir le groupe optimal :

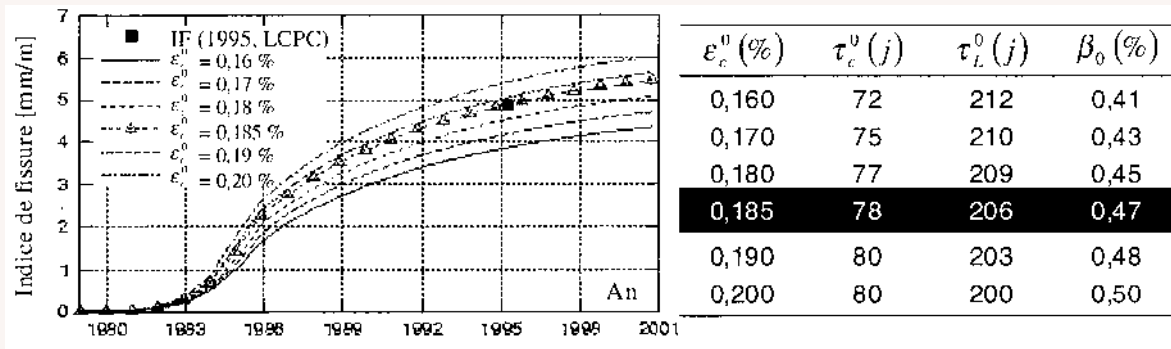
Fig. 7 – Calibrage du modèle au niveau de la structure.

avec le gonflement initial $\varepsilon_c^0 (t = 1992) = 0,185 \%$, ce qui signifie que le gonflement chimique a atteint 40 à 45 % de sa valeur maximale à l'instant du carottage pour ce qui concerne la zone de prélèvement.

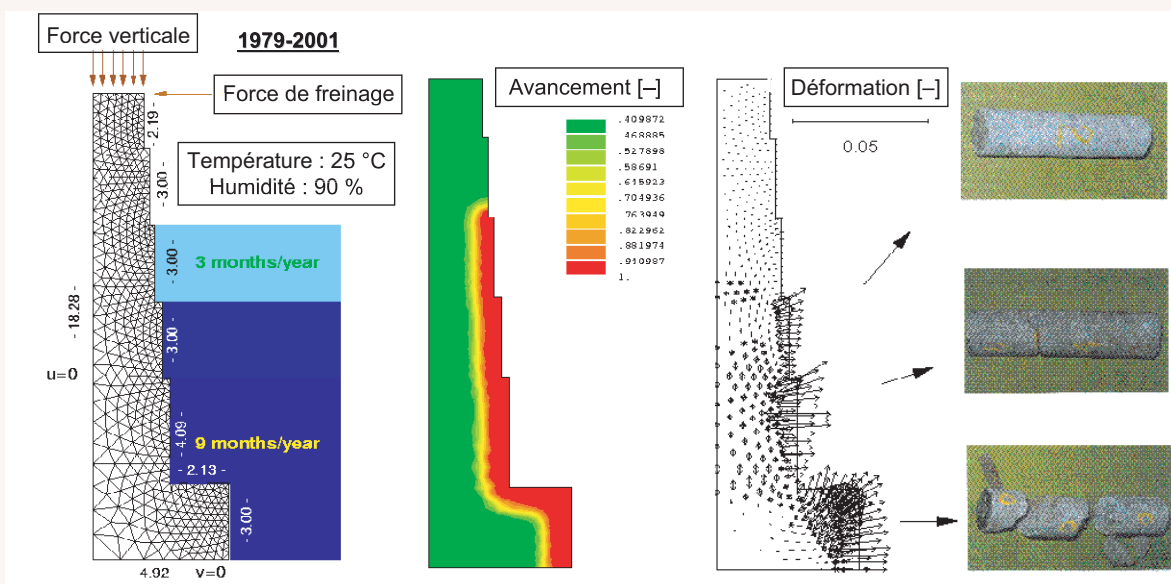
Fig. 8 – Avancement de la réaction et état mécanique de dégradation (1995).

En 1995, la figure 8 montre l'existence de deux formes de dégradations dans la pile : une dégradation importante de délamination des surfaces immergées et une dégradation d'« élongation » verticale de la pile. En fait, l'indice de fissuration est une mesure de cette seconde dégradation. Cette image de dégradation est confirmée par les carottages effectués à la même époque. L'état mécanique de trois carottes prélevées à trois hauteurs différentes correspond bien aux déformations irréversibles calculées.

En 2001, par rapport à la figure 8, le gonflement interne atteint, six ans après, un avancement $\xi = 40 - 60 \%$ pour les zones non immergées tandis que le gonflement approche de sa valeur maximale, $\xi \cong 1$, pour les zones immergées. Quant à la dégradation structurelle, la délamination a une tendance à se stabiliser tandis que l'élongation de la pile continue en permanence.

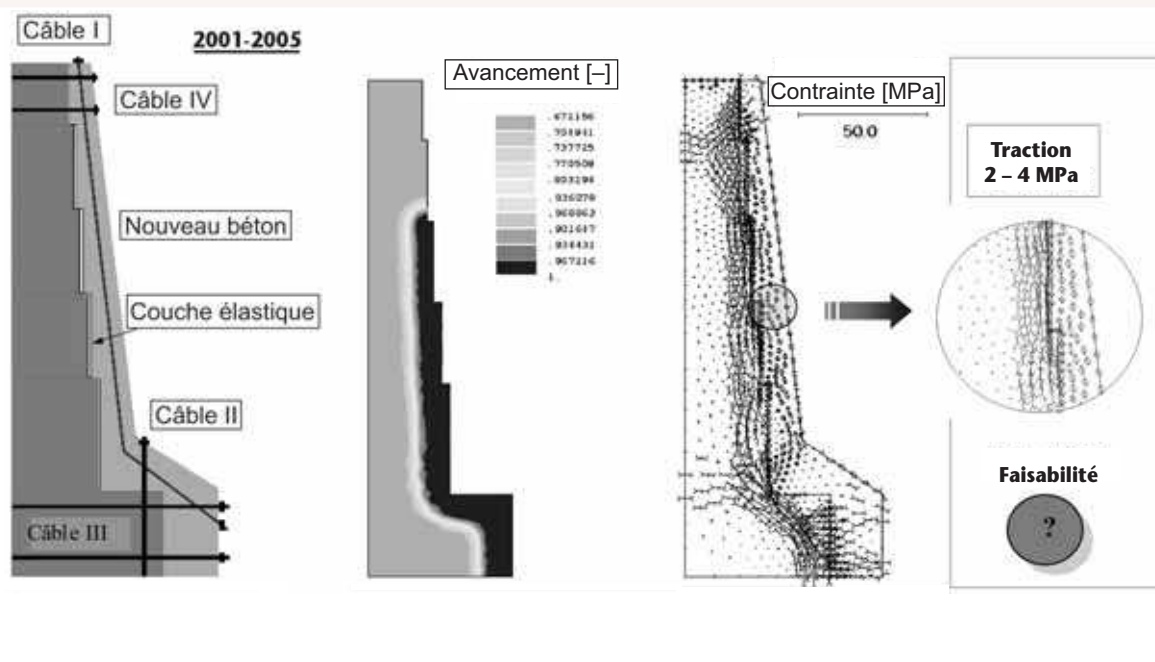
Fig. 9 – Renforcement par précontrainte et ses effets mécaniques.

Afin de limiter la poursuite du gonflement, un projet de renforcement a été proposé. Il consiste à introduire des câbles de précontrainte autour de la pile, à appliquer une nouvelle couche de béton par dessus et à intercaler une couche élastique entre les deux bétons, afin de laisser l'espace nécessaire pour la poursuite du gonflement de la pile initiale, cf. figure 9. Pour justifier cette proposition à l'horizon d'une période de 5 ans, un nouveau calcul a été fait à partir de l'instant $t = 2001$ en prenant en compte $\theta_s(x, t)$, $h_s(x, t)$, $t \in [2001, 2005]$, le poids propre du nouveau béton, les forces de précontrainte appliquées et la poursuite du gonflement interne.

La figure 9 montre l'avancement du gonflement interne à la fin de cette période. Malgré un effet d'isolation de l'eau extérieure par la nouvelle couche de béton, le gonflement continue au sein de la pile existante, atteignant 70-80 % du gonflement maximal dans les zones non immergées. La pile existante poursuit son gonflement tandis que le nouveau béton reste non réactif, ce qui introduit un gradient de déformation entre les deux parties malgré l'application de la précontrainte. La figure 9 montre que la pile existante continue à s'allonger selon la direction verticale, imposant une traction dans le nouveau béton, et induisant des contraintes de l'ordre de 2 à 4 MPa, susceptibles d'entraîner des désordres dans le nouveau béton.

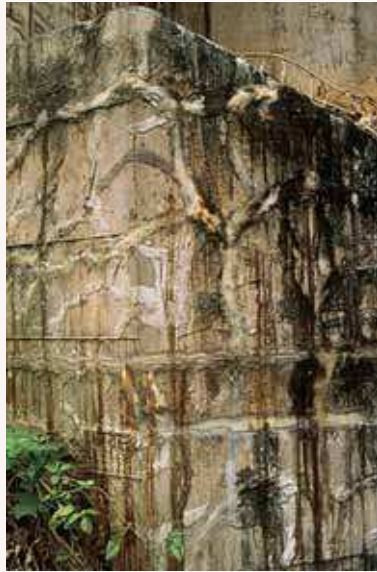
Les premières tentatives de traitement des structures affectées par l'alcali-réaction ont consisté à injecter les fissures, généralement à l'aide de résines époxydes. Que ces tentatives aient eu lieu en France ou à l'étranger, elles se sont presque toutes soldées par des échecs, soit que les fissures se soient réouvertes (fig. 1), soit que de nouvelles fissures

Fig. 1 – Réouverture d'une fissure sur un ouvrage situé en Afrique équatoriale.

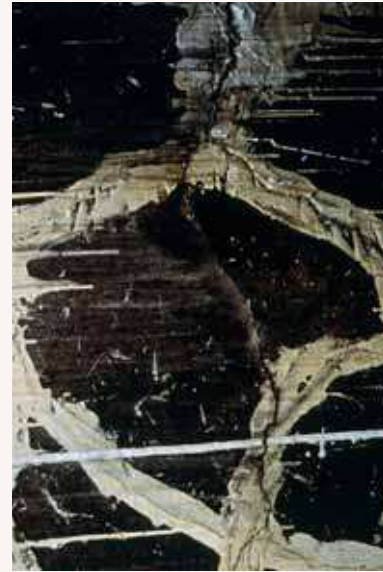
Fig. 2 – Fissure réapparaissant dans une zone injectée.

soient apparues à proximité des fissures injectées (fig. 2). On comprend en effet que si la résine empêche l'entrée d'eau dans les fissures, elle ne protège nullement le reste des parements vis-à-vis de la pénétration d'eau ou d'humidité.

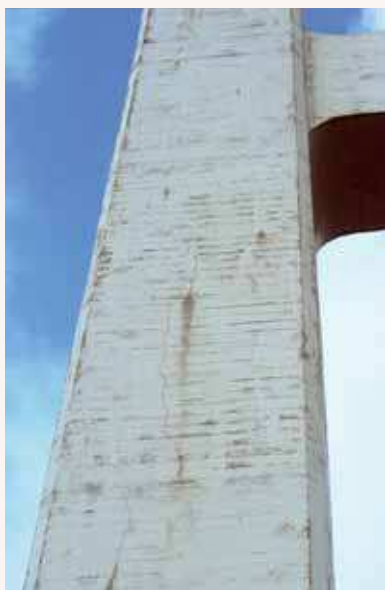
En 1988, une nouvelle inspection détaillée est réalisée et il est alors constaté une réapparition des fissures et une aggravation générale de la fissuration (fig. 3). Les montants des pylônes présentent de nombreuses fissures verticales dont l'ouverture est comprise entre 0,1 et 0,4 mm, certaines d'entre elles atteignant localement une ouverture de 2 mm. Les entretoises des pylônes présentent des fissures plus nombreuses qui forment un maillage et atteignent parfois 2 mm d'ouverture. Mais surtout, les cachetages des fissures injectées en 1982 sont pour la plupart fissurés (fig. 4). En 1990, des expertises sont réalisées sur des carottes prélevées dans les pylônes et concluent sur la présence de gels d'alcali-réaction. Ces gels, présents en quantité modérée dans un béton âgé de 30 ans, sont le produit d'une alcali-réaction à cinétique lente, cela étant confirmé par l'apparition tardive des premières fissures au bout d'une vingtaine d'années.

Fig. 3 – Pont suspendu : fissuration verticale d'une jambe de pylône.

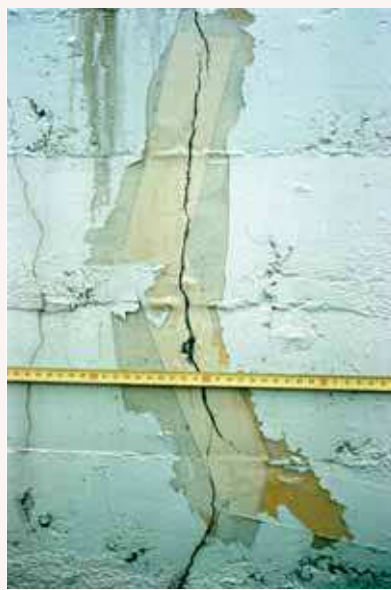
Ce cas illustre donc l'échec d'une réparation d'un ouvrage atteint d'alcali-réaction par injection des fissures avec une résine époxydique rigide accompagnée d'une mise en peinture. Dans le cas présent, le terme « échec » demande probablement à être relativisé ; en effet, si l'injection est un échec vis-à-vis de l'arrêt des gonflements, elle peut néanmoins représenter un succès vis-à-vis de l'évolution des désordres qui aurait pu être pire si aucune injection de fissures n'avait été effectuée.

Fig. 4 – Pont suspendu : réapparition d'une fissure d'alcali-réaction injectée et cachetée quelques années auparavant.

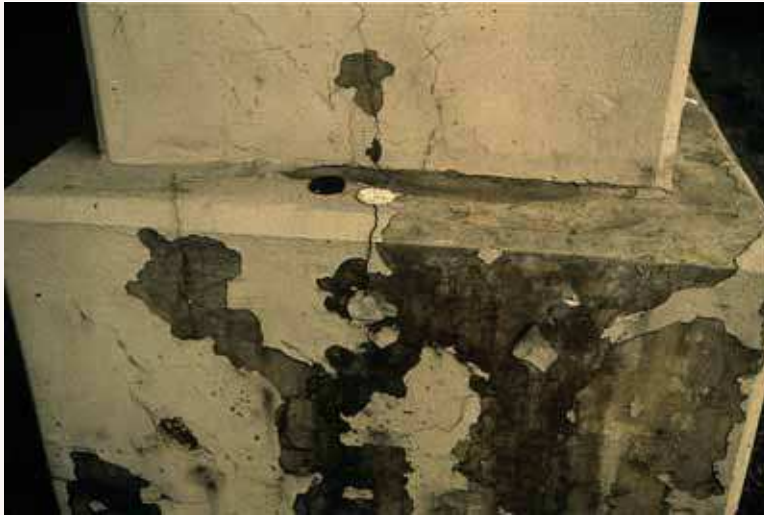
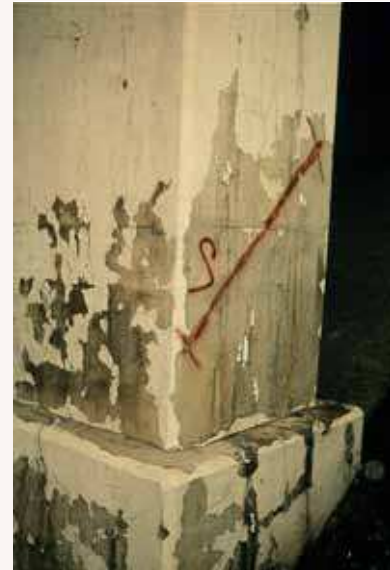
L'application de peinture sur les ouvrages de génie civil en béton constitue le moyen le plus simple de mettre en œuvre des revêtements. L'épaisseur totale du système de peinture est assez faible (au maximum 200 à 300 microns), et leur efficacité pour lutter contre les effets de l'alcali-réaction est quasiment nulle dans la mesure où le système est perméable à la vapeur d'eau et relativement perméable à l'eau. Si le cas du pont suspendu cité précédemment (avec sa mise en peinture des pylônes) représente l'illustration d'un échec en France, à l'étranger cette inefficacité a été maintes fois démontrée ; c'est ainsi que dans un pays voisin comme la Belgique, la politique de mise en peinture des ponts pratiquée dès la construction n'a pas empêché l'apparition de désordres dus à l'alcali-réaction sur plusieurs piles de ponts (fig. 5).

Fig. 5 – Fissuration d’une pile de pont revêtue d’une peinture et décollement de la peinture.

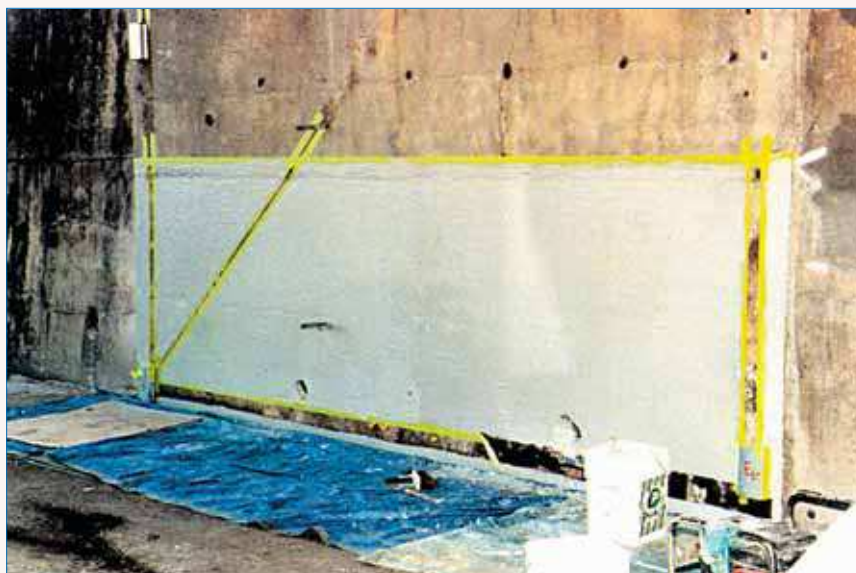
- un passage inférieur en portique situé sous l’autoroute A 26 près de Béthune ; en 1997, cet ouvrage a fait l’objet d’une substitution des remblais connexes constitués de schistes houillers contenant des sulfates ainsi que d’un traitement des deux faces des piédroits avec deux types de produit d’étanchéité : un revêtement à base de liant hydraulique modifié et une résine élastique styrène-butadiène entoïlée. Le suivi ne montre pas d’évolution notable des parties traitées ;
- un passage supérieur sur l’autoroute A 22 à Tourcoing ; en 1997, trois revêtements d’étanchéité ont été appliqués, à titre expérimental, sur le parement de l’un des piédroits : deux revêtements à base de liant hydraulique modifié par des résines dont l’un était entoïlé, et un revêtement souple entoïlé à base de résine styrène butadiène (voir fig. 6). Cinq années

plus tard, le suivi révèle l'apparition de décollements localisés du revêtement à base de liant hydraulique modifié non entoilé et d'une fissuration légère du revêtement à base de liant hydraulique modifié entoilé, et aucun défaut visible du styrène butadiène entoilé ;

Fig. 6 – Traitement expérimental d'un PS sur l'autoroute A 22 à Tourcoing.

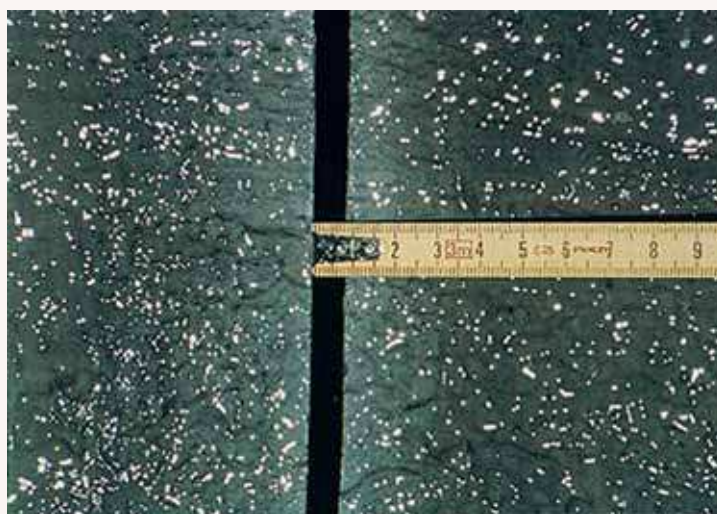
Un autre type de traitement actif consiste à libérer les contraintes en sciant tout ou partie de la structure. Cette opération, déjà pratiquée avec succès par les Canadiens sur le barrage de Beauharnois dans la province de Québec dans les années 1980, a aussi été réalisée par EDF en France sur le barrage du Chambon où une libération des contraintes dans le haut du barrage s'imposait afin de diminuer l'effet d'arc-boutement du barrage sur les rives. Huit saignées verticales ont été effectuées au moyen d'un fil diamanté de 11 mm de diamètre. Espacées d'une trentaine de mètres, elles ont été pratiquées sur une hauteur variable de 20 à 30 m en dessous de la crête. Ces saignées ont eu lieu de 1995 à 1997, deux des premières saignées réalisées ayant dû être sciées de nouveau en raison de leur fermeture. Depuis, ce barrage a retrouvé son fonctionnement d'origine par plots indépendants juxtaposés, et non plus en voûte (fig. 8).

Fig. 8 – Réalisation d'une saignée par sciage à l'aide d'un fil diamanté.

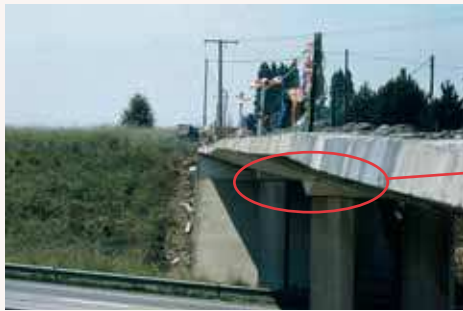
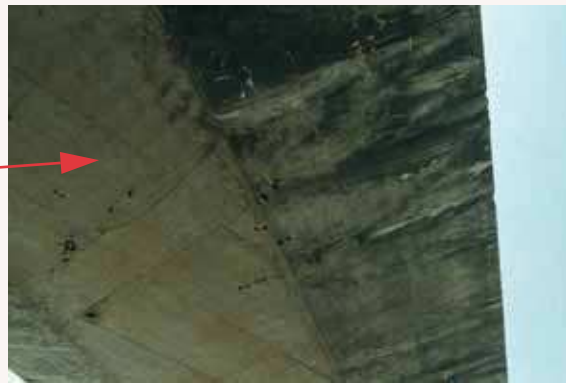
Fig. 9 – PS 24.

■ *Le deuxième ouvrage* qui a été démoli, en 1989, est le PS 24 situé sur l'autoroute A4, juste après le péage de Coutevroult. Il comportait quatre travées et était constitué par une dalle continue en béton armé de 77 cm d'épaisseur, de 9 m de largeur, et d'une longueur totale de 80 m. L'une des travées centrales était fortement déformée puisque sa flèche atteignait une dizaine de cm (pour une longueur de 25,50 m), et elle avait une souplesse anormalement excessive lors de sa mise en vibration sous l'effet du passage de poids lourds moyennement chargés (fig. 9).

Vue générale.

Vue de l'intrados fissuré de la travée centrale.

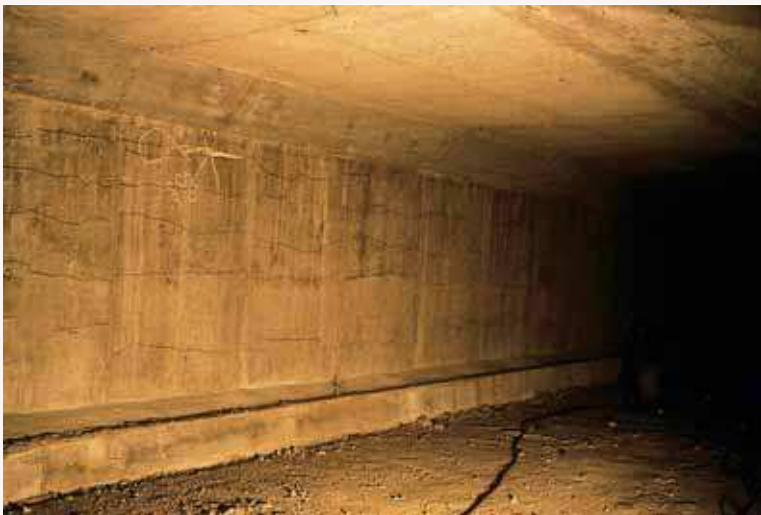
■ *Le troisième ouvrage détruit* comportait quatre travées et était constitué par un pont-caisson hyperstatique en béton précontraint à trois cellules ; il s'agissait du PI 103 permettant le franchissement de l'autoroute Lille-Gand par la Voie Rapide Urbaine de Lille, et présentait la particularité de ne pas avoir encore été mis en service lors de sa condamnation. Cet ouvrage dont les chevêtres sur culées étaient très fissurés, et qui présentait essentiellement des fissures longitudinales d'ouverture 3 à 5 dixièmes de millimètres sur toute la longueur des âmes, a été détruit en 1988 pour des raisons liées à des modifications de tracés routiers et aux problèmes d'exploitation qu'aurait posé son remplacement futur (en cas d'évolution défavorable) à l'intersection de deux autoroutes (fig. 10).

Fig. 10 – Fissuration d'une âme à l'intérieur du caisson du PI103.

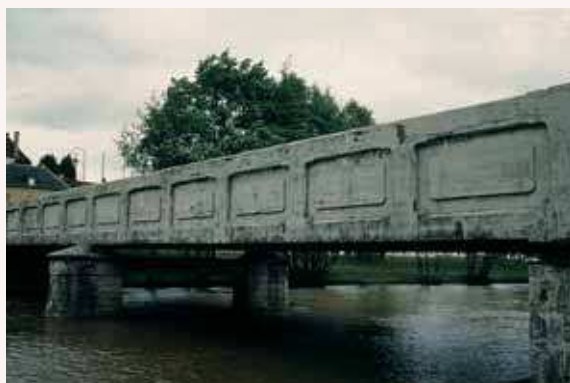
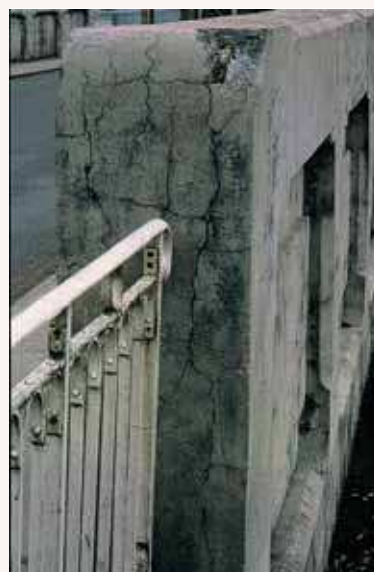
Fig. 11 – Pont de Cercy-La-Tour.

Les deux poutres latérales avaient une hauteur de 2,30 m, et comportaient chacune treize montants verticaux avec une âme pleine de 0,30 m d'épaisseur. Si en 1949 l'ouvrage était considéré en très bon état général, en 1993 on pouvait observer plusieurs fissures de flexion d'ouverture supérieure à 1 mm en fibre inférieure des poutres latérales, ainsi que des fissures d'effort tranchant près des appuis. La partie supérieure des âmes présentait un maillage de fissures et même par endroit des dislocations de béton. Par ailleurs, la dalle de tablier était très corrodée. Cet ouvrage, qui avait été construit avec des matériaux locaux, présentait de tels désordres provoqués à la fois par la corrosion et par l'alcali-réaction qu'il fut remplacé en 1999 (fig. 11).

Vue générale.

Détail de la fissuration de l'about d'une poutre longitudinale.

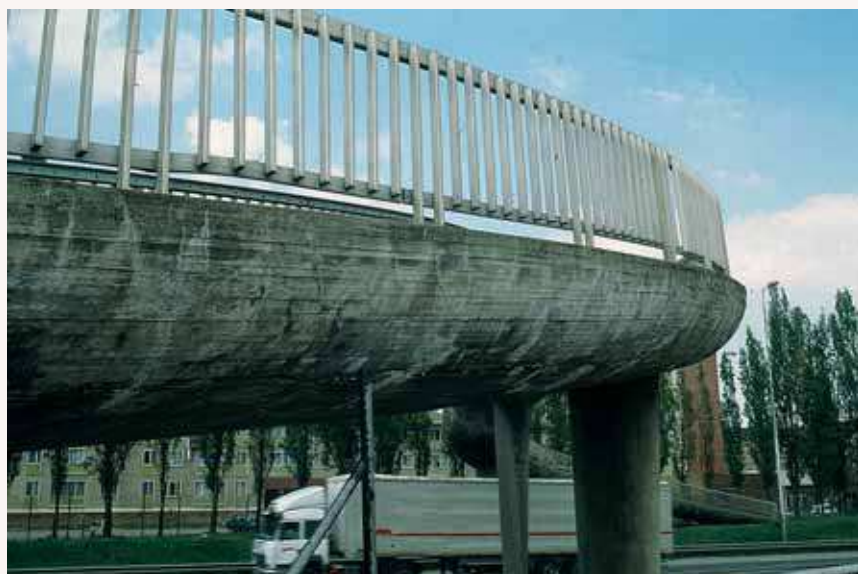
Fig. 12 – Vue générale de la passerelle

■ *Le sixième ouvrage* détruit est la passerelle piéton « G » en béton armé, qui franchit le périphérique sud de Lille. Elle présentait des fissures longitudinales très ouvertes, et surtout un risque de chute d'éléments de béton au droit de sa partie de tablier surplombant les voies très circulées du boulevard périphérique. Elle fut provisoirement recouverte en intrados par un revêtement souple armé (sorte de grillage) destiné à retenir les morceaux de béton susceptibles de se détacher de l'ouvrage, puis fut démolie en 1997 car elle était devenue de peu d'utilité, la gare de chemin de fer à laquelle elle menait ayant été fermée (fig. 12).

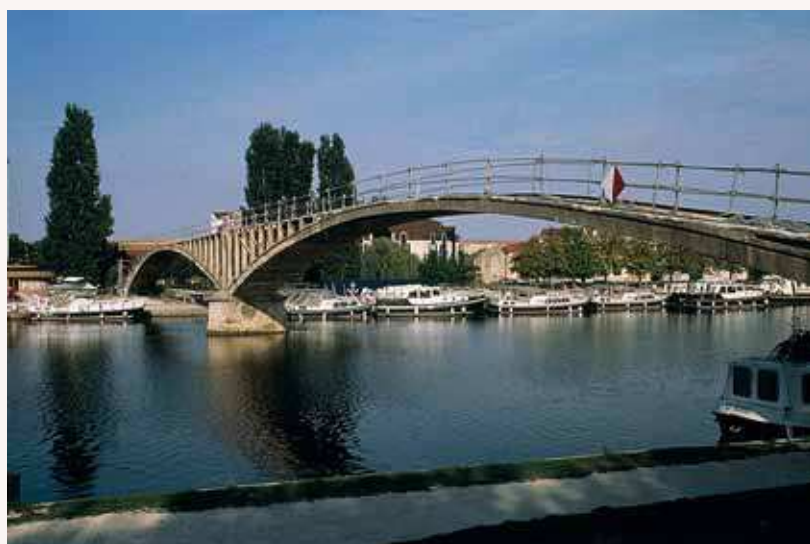
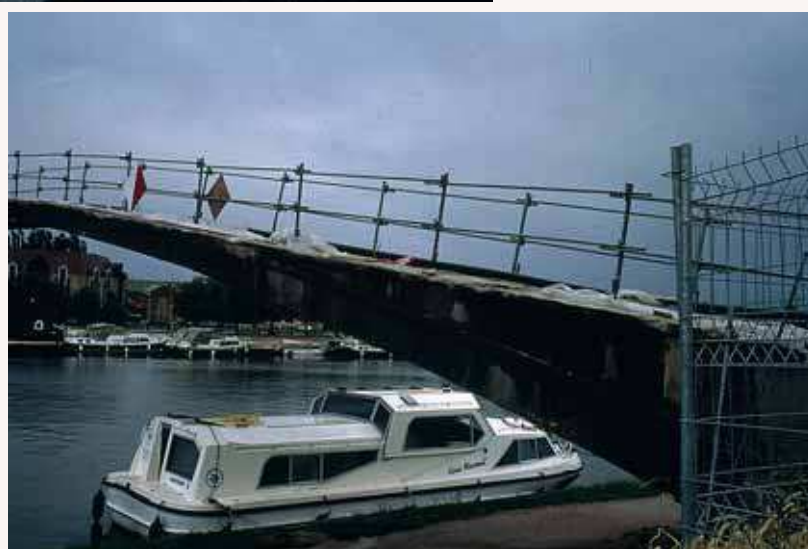
Fig. 13 – Vues générales de la passerelle d'Auxerre.

■ *Le septième ouvrage* détruit est encore une passerelle, mais celle-ci était située à Auxerre, sur l'Yonne. Cette passerelle, construite en 1911 et constituée par deux arcs en béton armé très surbaissés de 55 m d'ouverture et de 3,80 m de flèche, présentait des désordres très sévères dus à la corrosion. Les expertises effectuées sur le béton ont montré que des produits d'alcali-réaction étaient présents en grande quantité dans les pores du béton, sans cependant que les symptômes classiques de l'alcali-réaction ne soient visibles sur les parements, vraisemblablement en raison de la grande porosité du béton qui permettait aux gels d'alcali-réaction de faire leur libre expansion. La pathologie importante provoquée par la corrosion des aciers aboutit au remplacement de cet ouvrage en 1995 par une passerelle reconstruite à l'identique (fig. 13).
