Opération de recherche APOS (Auscultation Pour des Ouvrages Sûrs)

Sujet 6 : Assemblage des composites et du bois

Auscultation des assemblages collés composite/béton par acousto-ultrasons

IFSTTAR – MAST –SMC

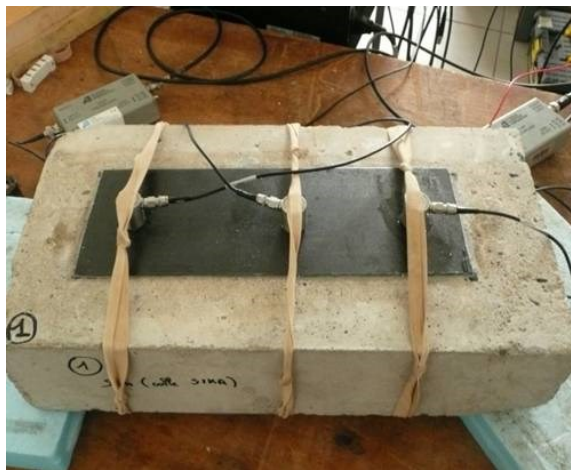
Fig. 1. Photo du dispositif d'acousto-US

- la mise au point d'un protocole d'instrumentation (photo en figure 1)
- la détermination de la répétabilité de la méthode
- la mise en valeur de l'intérêt d'une analyse multiparamètres de type analyse par composante principale pour distinguer les défauts.
