Tenue à la corrosion de treillis en acier soudé dans les remblais

Les armatures en acier galvanisé utilisées pour renforcer les remblais sont souvent des lanières plates, isolées les unes des autres. Cette étude concerne des treillis soudés constitués de ronds en acier galvanisé ou non. Elle porte sur leur tenue à la corrosion, à comparer à celle des armatures plates, classiques.

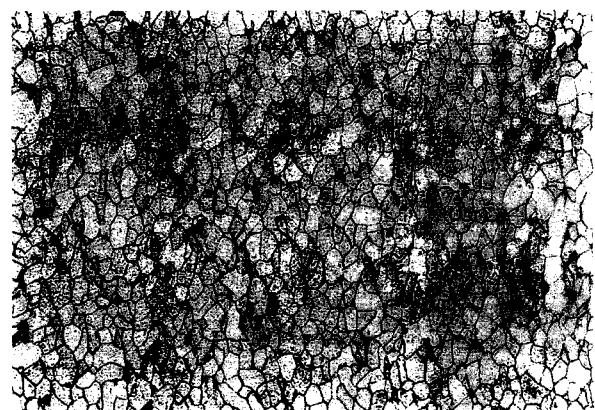
Fig. 1 - Microstructure d'un acier (exemple de l'acier C1) observée au grossissement $G = 200x$.

Les examens métallographiques ont montré que ces aciers ont été élaborés selon des traitements habituels, avec un refroidissement lent après un laminage à

chaud. En effet, la structure de ces aciers est composée de ferrite et de perlite (fig. 1).

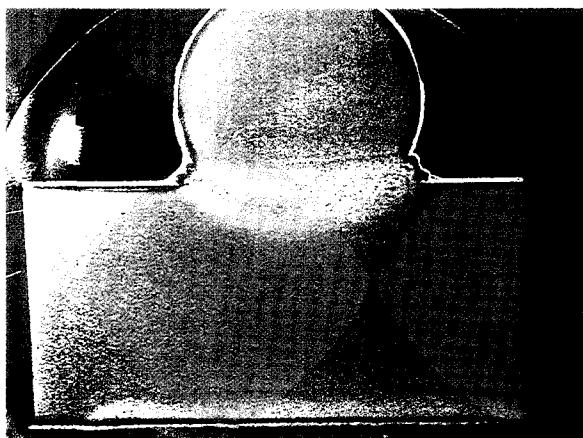
Fig. 2 - Examen métallographique d'un joint soudé en croix.

Les soudures ont été caractérisées par leur pénétration et, pour certains aciers, par la microstructure de la zone affectée par la chaleur lors du soudage (fig. 2).

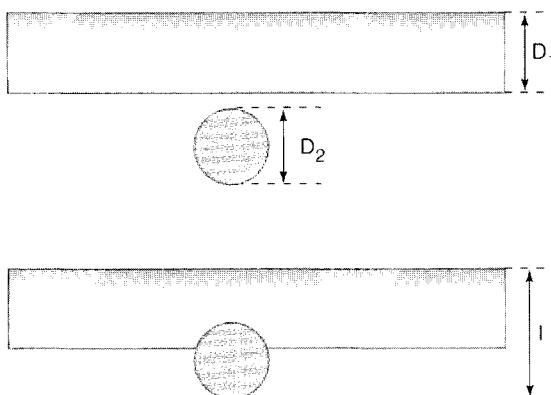
Fig. 3 - Définition de la pénétration p des aciers, après soudage. D_1 et D_2 sont les diamètres des ronds avant soudage, l est la hauteur totale de l'ensemble après soudage.

La pénétration p de la soudure est définie (fig. 3) par la relation :

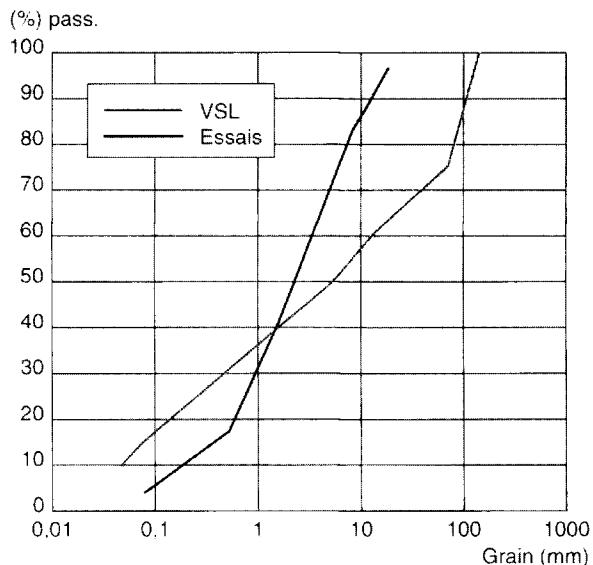
Fig. 5 - Granulométrie du sol utilisé pour les essais, comparée à celle des remblais recommandés par VSL.

Le matériau de remblaiement utilisé pour les essais était une grave 0/25 bien graduée, provenant de la carrière de Toussacq (Seine-et-Marne). Il contenait 90 % de calcaire et 10 % de silice. La granulométrie de ce remblai est donnée par la figure 5.

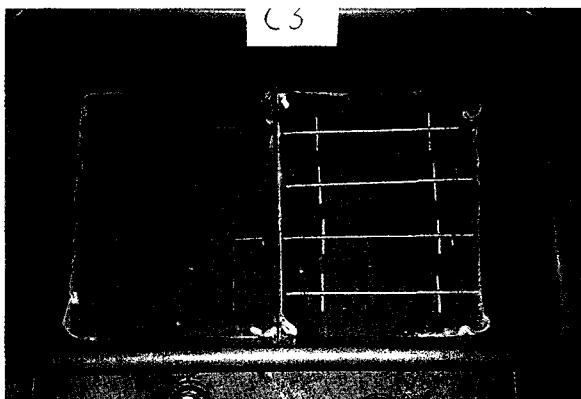
Fig. 6 - Disposition des éprouvettes dans un bac, avant enfouissement complet.

Ainsi, dans un même bac étaient placées, sur un seul niveau mais séparées, d'un côté, quatre armatures en acier nu et de l'autre côté, quatre éprouvettes en acier galvanisé (fig. 6). Seules les éprouvettes plates (C0), qui sont plus courtes, ont été placées en deux ensembles de huit éprouvettes dans le même bac.

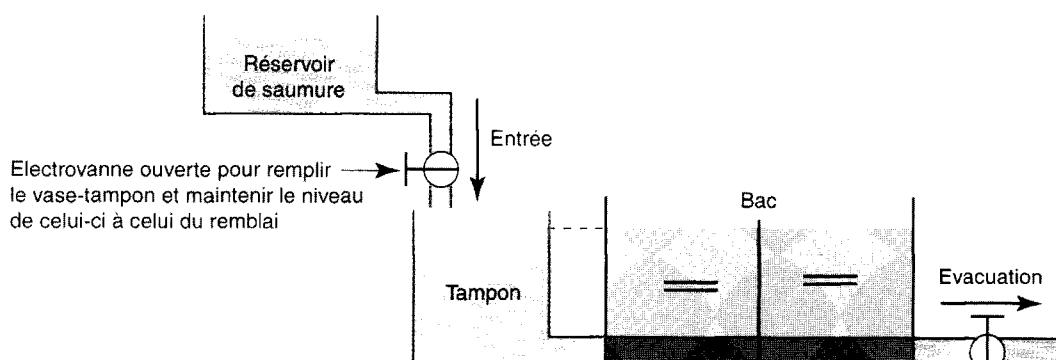
Fig. 7 - Principe du circuit de la solution saline vers un bac contenant les éprouvettes métalliques.

Pour chaque bac, une vanne s'ouvrait automatiquement pour le remplissage. Cette opération durait environ 10 min (fig. 7). Après une certaine durée d'immersion, une autre vanne automatique s'ouvrait pour évacuer l'eau. Celle-ci n'était pas réutilisée.

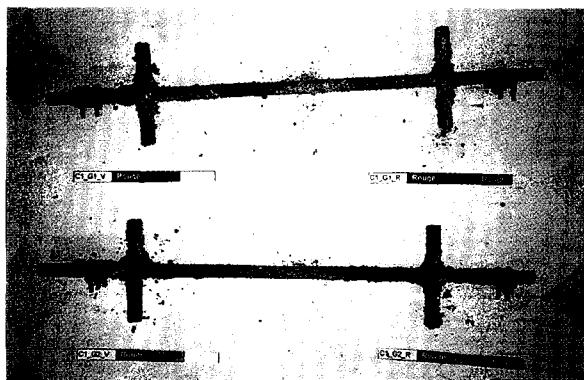
Fig. 8 - Aspect d'éprouvettes après corrosion dans un remblai, avant nettoyage.

Les figures 8 et 9 donnent des exemples d'éprouvettes après vieillissement dans les bacs.

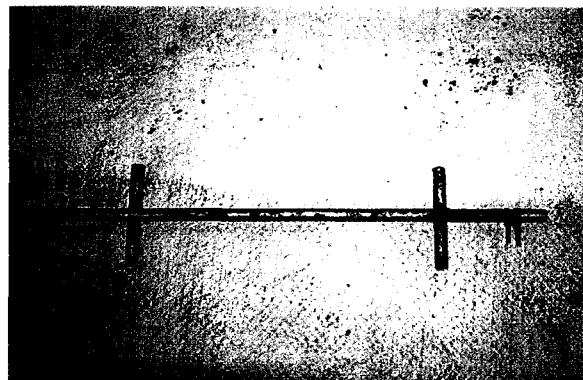
Fig. 9 - Aspect d'une éprouvette après corrosion dans un remblai et nettoyage.

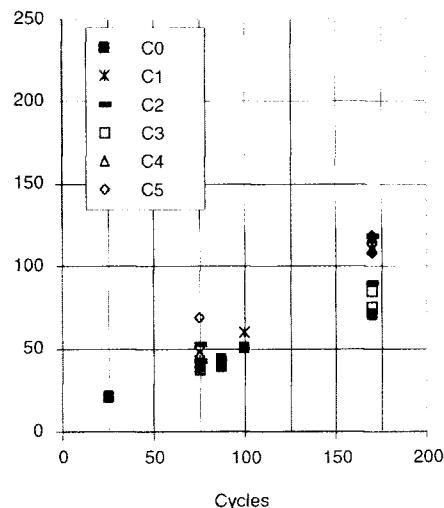
Fig. 10 - Perte d'épaisseur des éprouvettes en acier nu en fonction du nombre de cycles de vieillissement (immersion-séchage).

La figure 10 donne les pertes d'épaisseur des éprouvettes en acier nu, en fonction du nombre de cycles de vieillissement. De même, la figure 11 donne celles des éprouvettes en acier galvanisé.

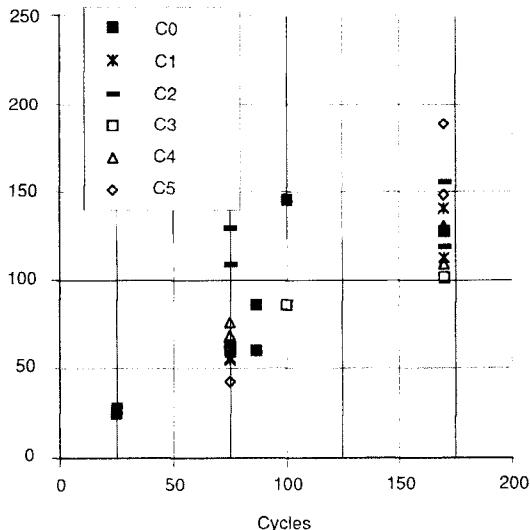
Fig. 11 - Perte d'épaisseur des éprouvettes en acier galvanisé en fonction du nombre de cycles de vieillissement (immersion-séchage). L'épaisseur du revêtement galvanisé était de 80 μm pour C3 et environ 200 μm pour C5.

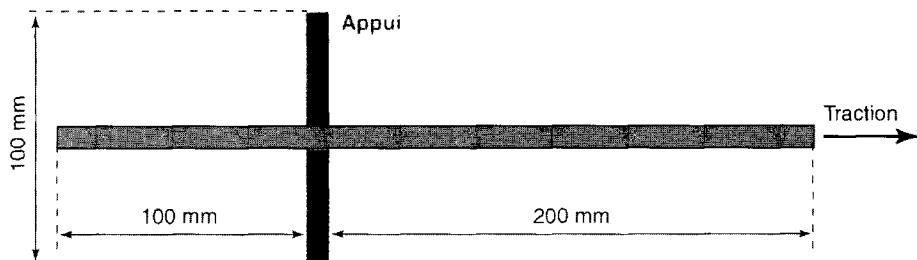
Fig. 12 - Éprouvette soudée en croix, pour essai de cisaillement par arrachement.

Pour l'essai de résistance au cisaillement, après vieillissement artificiel, les éprouvettes rondes ont été coupées en deux morceaux comprenant chacun un joint de soudure. Les dimensions de l'éprouvette pour cet essai sont données sur la figure 12.
