Performance d'un assemblage mur-linteau réparé en béton de fibres armé

Marie-José NOLLET
Ingénieur, Ph.D., Professeur

Omar CHAALLAL
Ingénieur, Ph.D., Professeur
École de technologie supérieure
Université du Québec
Montréal (Canada)

Richard MARCHAND
Ingénieur, M.Sc.A.
Lanni, Gagné experts-conseils inc.
Montréal (Canada)

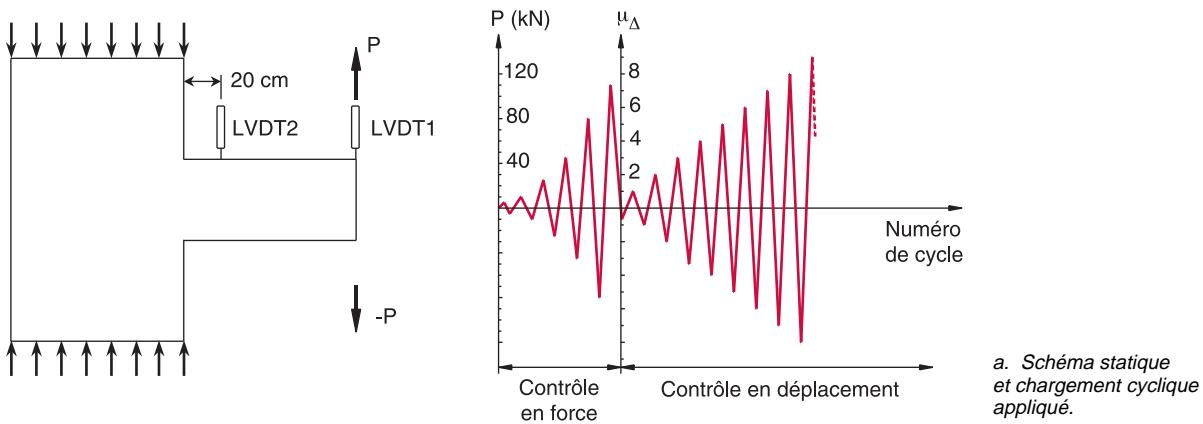
b. Vue générale du montage expérimental.

Fig. 3 - Essais de chargement.

Les modèles en béton de fibres réparés sont soumis à un chargement cyclique pseudo-statique appliqué à l'extrémité libre du linteau à l'aide d'un vérin hydraulique. Le chargement après réparation est identique à celui appliqué sur les modèles originaux (fig. 3). Une force axiale constante de 900 kN représentant 10 % de la charge ultime en compression est appliquée au mur durant l'essai. La charge cyclique est appliquée avec contrôle en force avant écoulement plastique de l'acier d'armature longitudinale. Le déplacement à l'extrémité libre du linteau correspondant à l'écoulement plastique, Δ_y , est défini lorsque les jauge placées sur l'armature longitudinale du linteau, à 50 mm de la face du mur, atteignent une déformation de 0,2 %. Après écoulement plastique, la charge cyclique est appliquée avec contrôle de déplacement, et chaque cycle supplémentaire est identifié par le facteur de ductilité en déplacement, μ_Δ , défini par :

Les modèles sont instrumentés à l'aide de jauge de déformations collées sur l'armature longitudinale du linteau à 50 et 350 mm de la face du mur afin de mesurer l'elongation du linteau. Deux LVDT (Linear Variable Displacement Transducers) mesurent les déplacements verticaux du linteau au point d'application de la charge et à 200 mm de la face du mur, et des cellules de charges enregistrent les charges appliquées (fig. 3). Toutes les valeurs sont enregistrées par un système d'acquisition automatique de données.

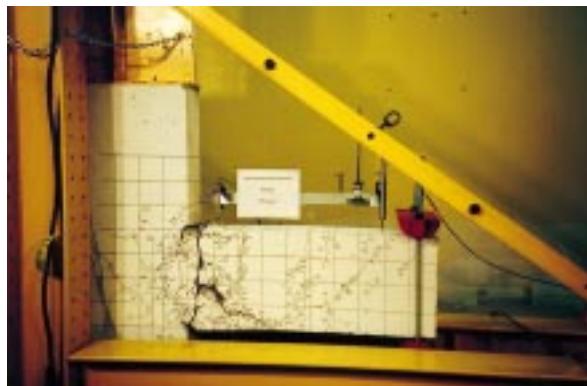
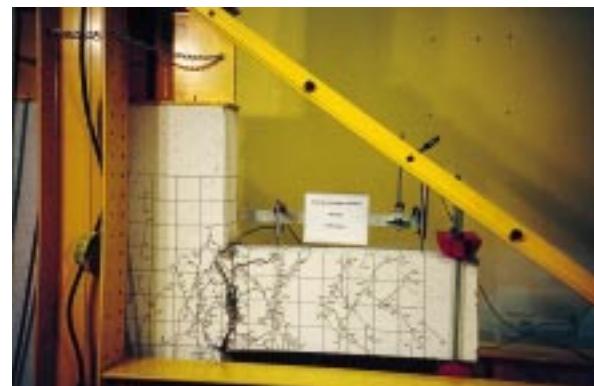
a. Modèle BDFO-1.

b. Modèle BDFO-2.

Fig. 4 - État typique des modèles après essais.

Durant le chargement cyclique, des forces de compression et de traction diagonales se développent dans l'assemblage mur-linteau. La première fissure diagonale apparaît dès que la contrainte principale de traction dépasse la résistance du béton. Pour un chargement donné, l'ouverture des fissures diagonales est moins large dans les modèles en béton de fibres réparés

que dans les modèles originaux. Ainsi par exemple, la largeur maximale de fissure à $\mu_\Delta = 6$ atteint 1,8 mm dans le modèle BDFO-1 alors qu'elle n'est que de 0,5 mm dans le modèle BDFR-1. Ceci peut être dû à une meilleure efficacité et une meilleure distribution des fibres dans le béton de réparation. L'existence de fissures dans la zone non réparée du linteau, entre l'extrémité chargée et la zone réparée, est un autre élément qui peut contribuer à cet écart de comportement. Les fissures de flexion apparaissent au quatrième cycle de chargement, dans la zone plastique du linteau à moins de 20 mm de la face du mur, comparativement à 50 mm pour les modèles en béton de fibres originaux et ceux en béton conventionnel armé. Avec la progression du chargement cyclique, l'ouverture des fissures s'élargit et d'autres fissures obliques font leur apparition. En fin de chargement, l'interface du joint de réparation dans le mur a complètement cédé. La fissuration des modèles réparés est comparable à celle observée dans les modèles originaux (avec ou sans fibres métalliques) avec une rupture dans la zone plastique des linteaux de type flexion (plastification des armatures longitudinales suivie de l'écrasement du béton par compression) (fig. 4). La position du joint de réparation dans le mur semble avoir influencé la formation de la rotule plastique vers l'intérieur du mur comparativement aux modèles originaux où les rotules se sont formées à 50 mm de la face du mur.

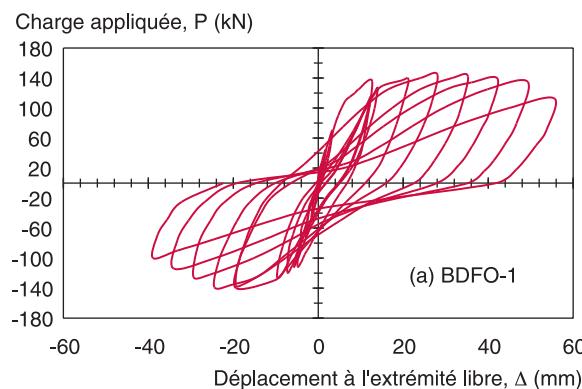
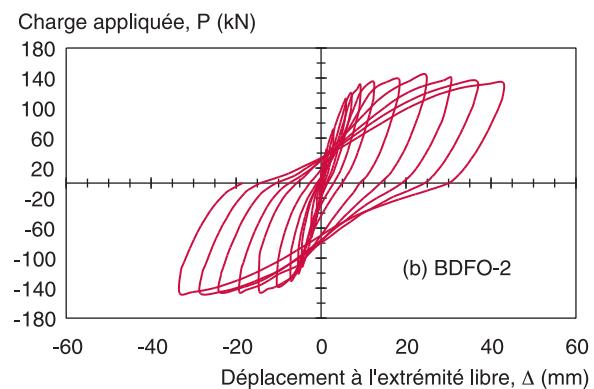
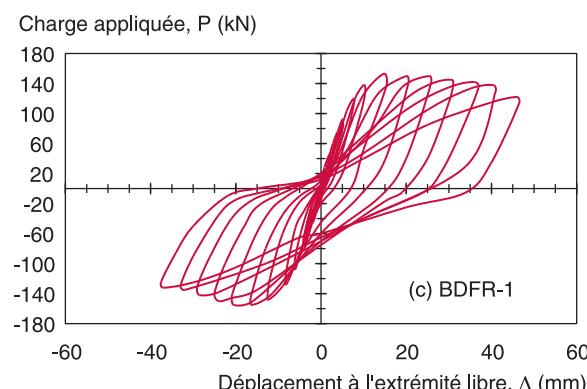
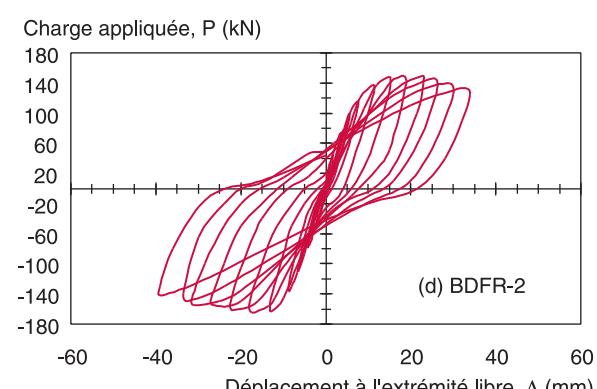
Fig. 5 - Courbes hystéritiques typiques relatives aux modèles BDFO et BDFR.

La figure 5 montre des courbes typiques représentant la force appliquée (P) en fonction du déplacement de l'extrémité libre du linteau (Δ) relatives aux modèles en béton de fibres originaux (BDFO) et réparés (BDFR).

On constate que les courbes hystéritiques associées au modèle BDFO-2 présentent des boucles légèrement plus pincées, indiquant une dissipation d'énergie plastique plus faible dans le linteau. Cependant, les boucles générées par tous les modèles en béton de fibres (originaux et réparés) sont généralement arrondies et stables. La dégradation de résistance survient dans les cycles suivant la charge maximale appliquée, soit en demande de ductilité, et est définie comme la perte de résistance sur la résistance maximale. La résistance moyenne en fonction de μ_Δ pour les demi-cycles positifs et négatifs est présentée sur la figure 6. Autant pour les modèles originaux que réparés, on peut observer qu'aucune

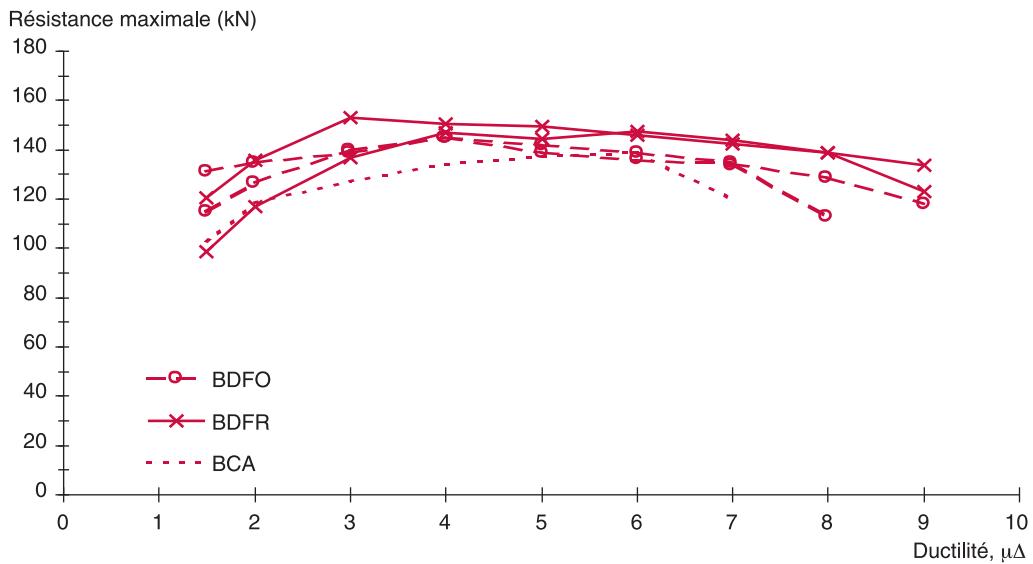
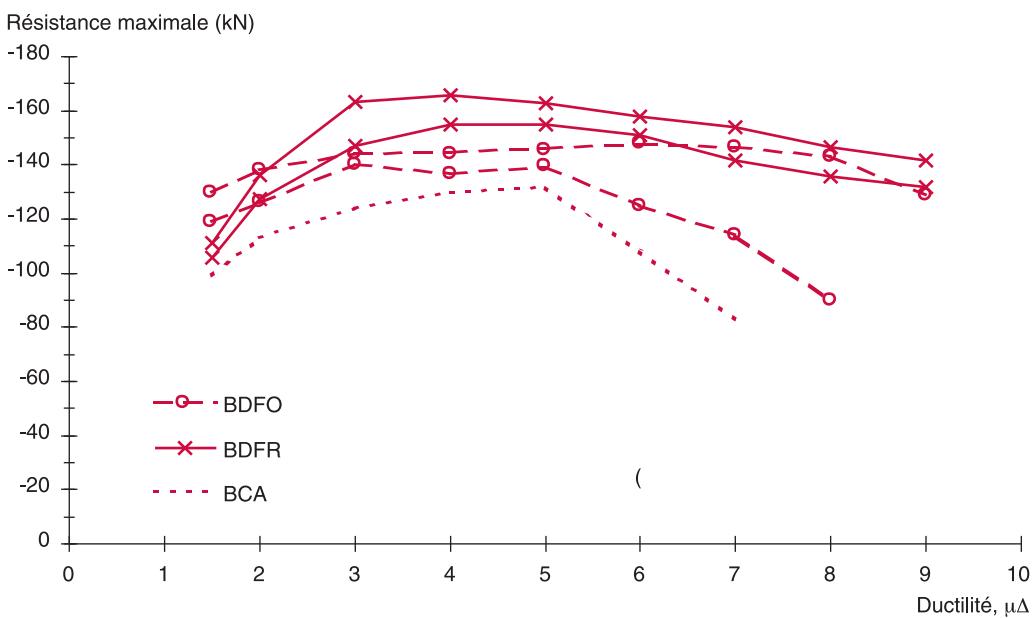
a. Demi-cycles positifs.

b. Demi-cycles négatifs.

Fig. 6 - Dégradation moyenne de résistance en fonction de μ_Δ .

dégradation de résistance n'a lieu lorsque la demande en ductilité est faible à modérée (typiquement $\mu_\Delta \leq 4,0$). Au fur et à mesure que μ_Δ augmente, cette dégradation demeure faible. À titre d'exemple, le taux de dégradation de la capacité de résistance dans les modèles en béton de fibres originaux, à $\mu_\Delta = 7$, atteint en moyenne 7,2 % en flexion positive et 8,5 % en flexion négative, comparé à 2,7 et 7,7 %, respectivement, pour les modèles en béton de fibres réparés.

Pour le modèle de référence en béton armé conventionnel (BCA), la dégradation de résistance débute à une demande en ductilité légèrement plus élevée ($\mu_\Delta = 5$) que tous les modèles en béton de fibres. Néanmoins, au fur et à mesure que la demande en ductilité augmente, le taux de dégradation de la capacité de résistance

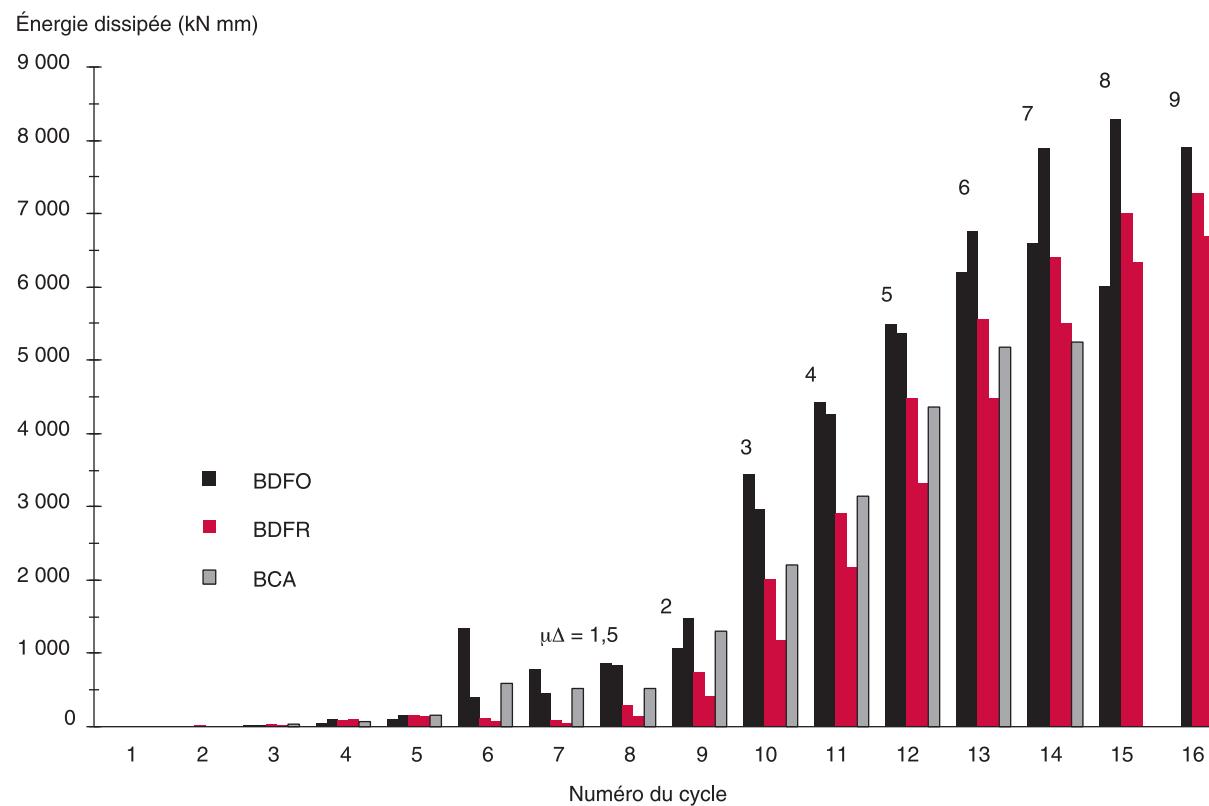
Fig. 7 - Histogrammes des énergies dissipées.

La capacité de dissipation d'énergie est un aspect important dans la conception parasismique des murs de refend couplés. L'énergie appliquée par le vérin hydraulique à l'extrémité libre du linteau est dissipée dans l'assemblage mur-linteau par déformation du béton et de l'acier. L'énergie dissipée est représentée par l'aire intérieure circonscrite par une boucle d'hystéresis relative à un cycle de chargement donné. La figure 7 présente, sous forme d'histogramme, l'énergie dissipée par les modèles en béton de fibres originaux

Les résultats obtenus, lors des premiers essais sur les modèles originaux, démontrent clairement que les modèles en béton de fibres dissipent plus d'énergie que le modèle de référence en béton conventionnel (environ 32 % en moyenne). Les fibres agissent en empêchant l'ouverture des fissures par adhérence au béton. Globalement, les modèles en béton de fibres réparés dissipent 10 % moins d'énergie que les modèles en béton de fibres originaux. Il est à noter que l'énergie dissipée par les modèles en béton de fibres réparés demeure supérieure de 15 % à l'énergie dissipée par le modèle de référence en béton conventionnel armé.

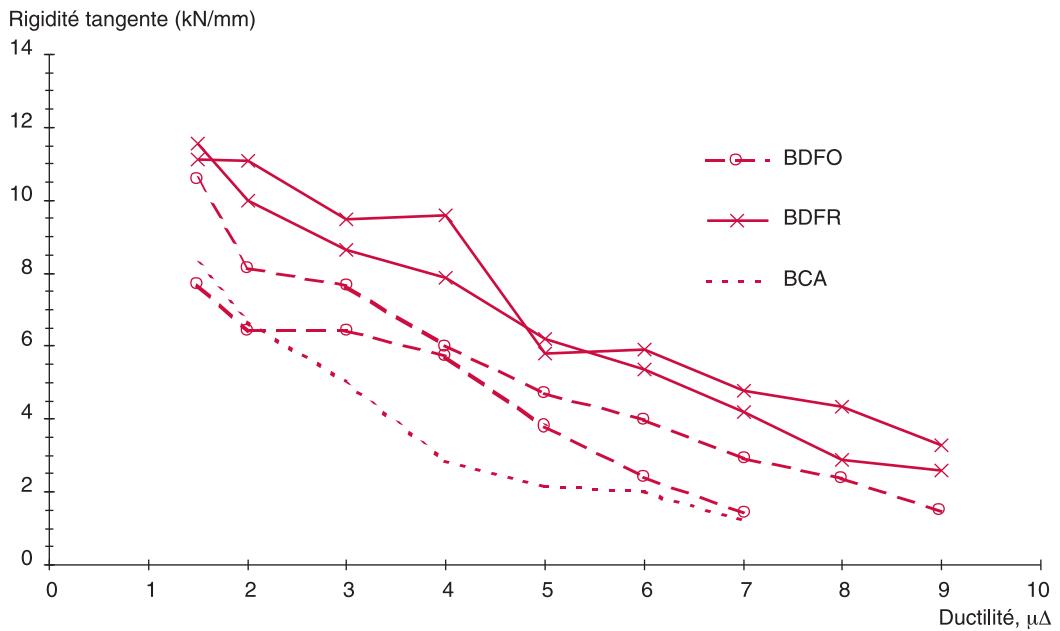
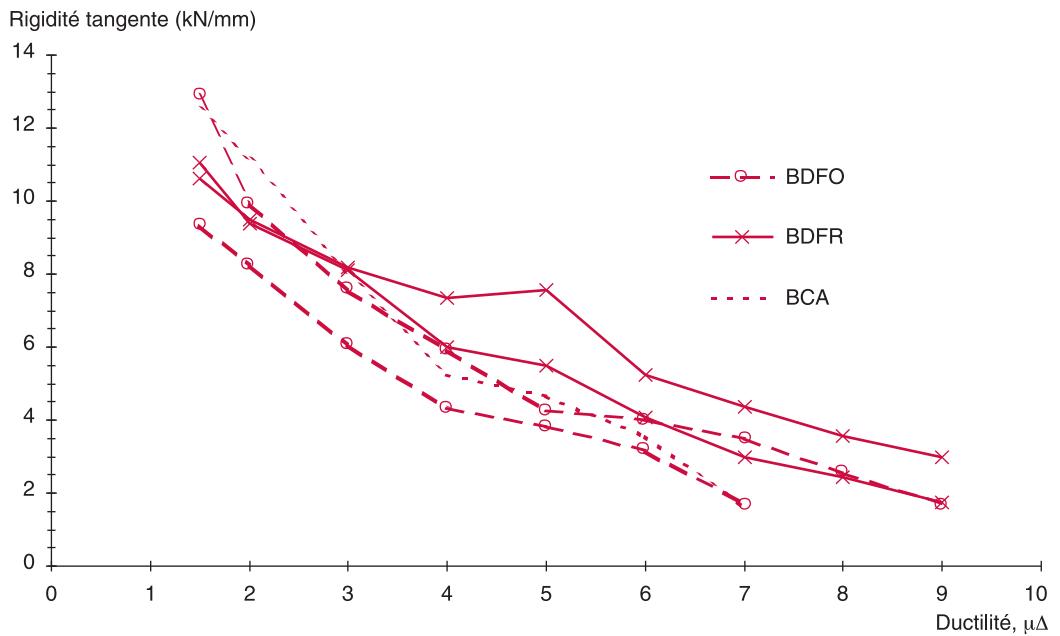
a. Demi-cycles positifs.

b. Demi-cycles négatifs.

Fig. 8 - Courbes moyennes de la rigidité tangente en fonction de $\mu\Delta$.

des déformations plastiques subies par l'élément. Plus la déformation (et, par conséquent, la demande en ductilité μ_Δ) est grande, plus importante sera la dégradation. Dans cette étude, la dégradation de rigidité des différents modèles est évaluée globalement en calculant les pentes des courbes d'hystérosis P- Δ aux points d'intersection avec l'axe des déplacements ($\Delta = 0$). La figure 8 présente les courbes moyennes de la rigidité tangente en fonction de la demande en ductilité μ_Δ . On observe une rigidité tangente en demi-cycles positifs supérieure pour les modèles en béton de fibres réparés. La dégradation de rigidité est cependant comparable pour les modèles réparés et originaux. Dans le domaine plastique, pour une demande en ductilité modérée ($\mu_\Delta = 3,0$), le taux de dégradation, en flexion positive et négative, est de 22 % en moyenne pour les deux modèles en béton de fibres réparés comparées à 31 % en moyenne pour les deux modèles originaux (BDFO), alors qu'elle atteint respectivement 54 et 66 % pour $\mu_\Delta = 6,0$.

En comparaison, le taux moyen de dégradation de rigidité, en flexion positive et négative, du modèle de référence en béton conventionnel armé (BCA) atteint 37 % pour une demande en ductilité modérée ($\mu_\Delta = 3,0$), et 74 % pour $\mu_\Delta = 6,0$.
