Synthèse sur l'utilisation de l'impact-écho par la Direction de l'expertise des structures du ministère wallon de l'Équipement et des Transports

La Direction de l'expertise des structures du ministère wallon de l'Équipement et des Transports a acquis en 1997 un appareillage d'impact-écho dans le but d'ausculter ses ponts en béton armé ou précontraint.

DOMAINE : Ouvrages d'art – Sciences de l'ingénieur.

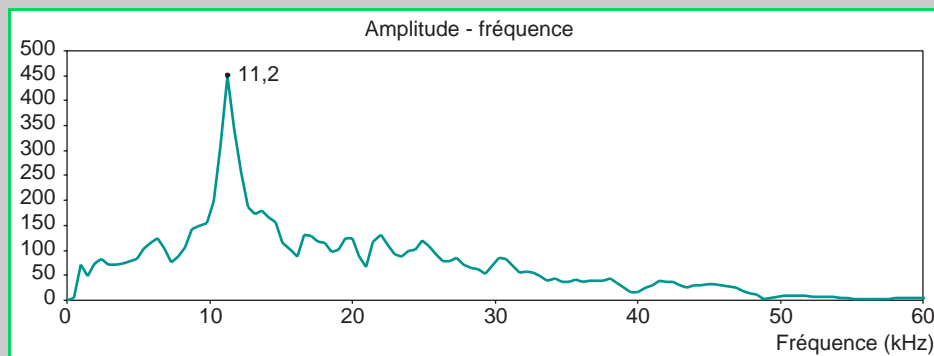
Fig. 2 - Fréquence solide mesurée sur une dalle en béton de 18 cm d'épaisseur.

Prenons par exemple le cas d'une simple dalle en béton armé de 18 cm d'épaisseur. On estime à 4 000 m/s la vitesse des ondes dans le béton. La fréquence solide (caractéristique de la réflexion d'une onde traversant toute l'épaisseur de l'élément) est de 11,2 kHz (fig. 2).

La vitesse réelle peut donc être calculée comme suit :

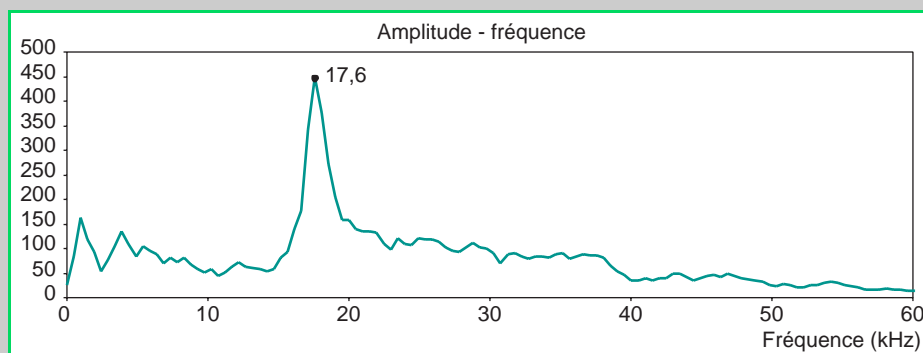
Fig. 3 - Signal caractérisant un plan de fissuration dans une dalle.

Le cas simple de la dalle en béton de 18 cm d'épaisseur nous donne un exemple d'analyse du signal fréquentiel. Rappelons que la vitesse de l'onde, calculée plus haut, est de 4 032 m/s. La figure 3 reprend un signal mesuré dans une zone présentant un plan de fissuration horizontal.

L'interprétation est aisée ; un seul pic à 17,6 kHz permet d'estimer la profondeur du défaut :

Remarquons que l'on ne retrouve pas la fréquence solide, ce qui signifie que l'onde a été intégralement réfléchi au droit du plan de fissuration.

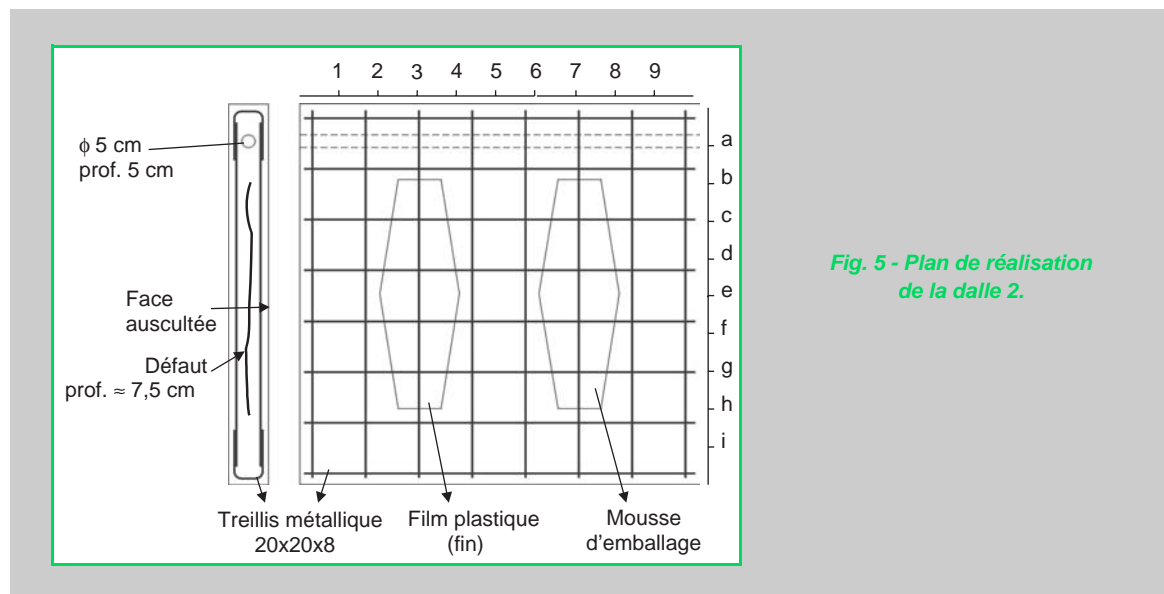
Fig. 5 - Plan de réalisation de la dalle 2.

Cette dalle est pourvue de deux plans de fissuration, matérialisés par des feuilles plastiques. Seule une des deux zones a été détectée. Une explication plausible réside dans le fait que le défaut repéré se rapporte à une membrane plastique avec bulles d'air incorporées, alors que pour le second défaut, un simple film plastique a été utilisé (fig. 5).

Au droit du vide détecté, le signal mesuré se caractérise par un pic unique de grande amplitude, associé à une très basse fréquence. La théorie [1] explique ce type de signal par la mise en vibration d'une plaque de faible épaisseur, séparée du reste de la dalle par un vide ou par un plan de fissuration. Dans ce cas, la fréquence obtenue n'est donc pas caractéristique de l'épaisseur du défaut mais d'un des modes flexionnels de vibration de la couche délaminée.

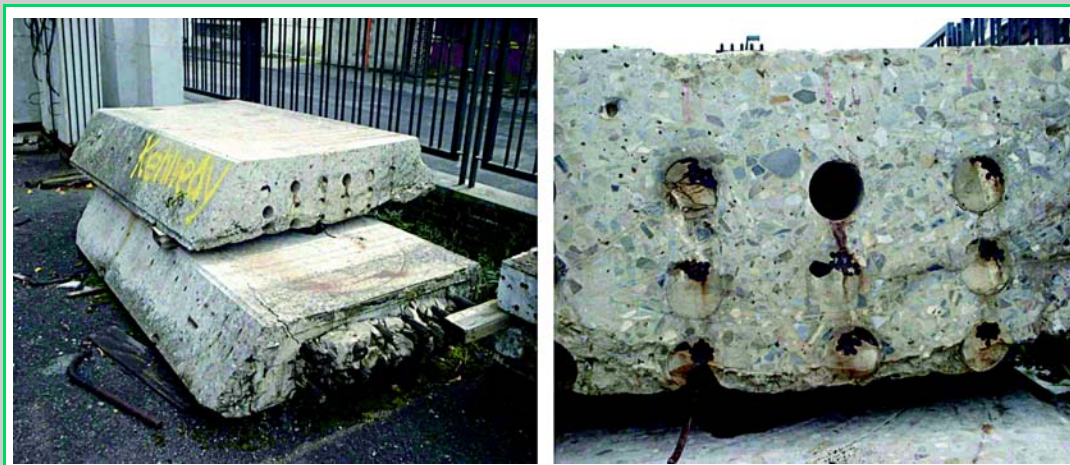
Fig. 8 - Vues du bloc d'about de tablier précontraint.

Comme le montre la figure 8, la dalle expérimentale reproduit les différents cas de figure susceptibles d'être rencontrés *in situ*, à savoir l'injection complète, l'injection partielle et l'absence d'injection (matérialisée par une réservation vide).

Il s'agit d'une dalle de 38 cm d'épaisseur, composée de trois lits de câbles de précontrainte de 6,5 cm de diamètre. La partie supérieure du câble se situe à 12 cm de la surface pour la première rangée, et à 21 et 31 cm pour les deuxième et troisième rangées. Les mesures portent essentiellement sur le lit supérieur, sachant que l'on y retrouve les trois cas de figure décrits.

Deux billes de diamètres différents (0,5 et 0,8 cm) ont été utilisées : la première, pour tenter de détecter un pic de fréquence associé à la réflexion de l'onde au droit des câbles ; la seconde, dans le but d'identifier un éventuel décalage de la fréquence solide au droit des vides rencontrés.

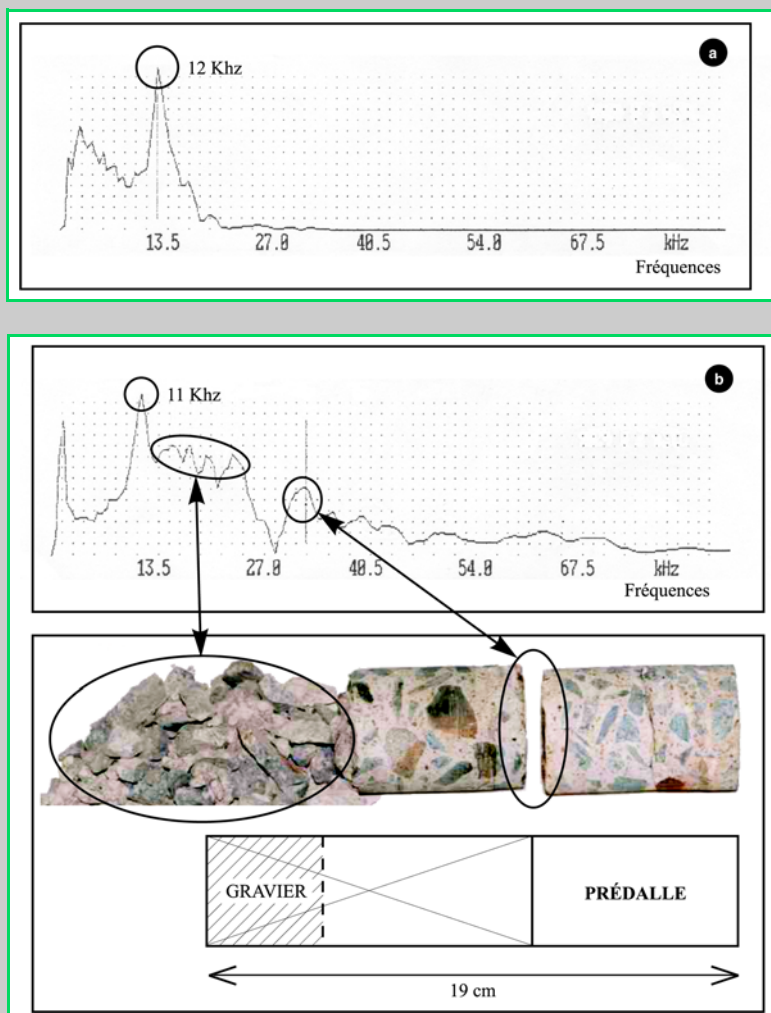
Fig. 9 - Exemple de spectres obtenus sur une même dalle de tablier.

La figure 9 montre deux exemples de spectres de fréquences obtenus, pour l'un dans une zone saine, pour l'autre au droit d'une zone dégradée. Le premier se distingue par un pic unique, associé à l'épaisseur totale de la dalle (fréquence solide). Le second comprend toute une série de pics de fréquence associés à deux zones de défauts. On soulignera le décalage de la fréquence solide (de 12 à 11 kHz), dû à un allongement du parcours de l'onde suite aux défauts rencontrés.

a. Spectre obtenu au droit d'une zone saine.

b. Spectre obtenu au droit d'une zone dégradée.
