La formation différée de l'ettringite dans les bétons de parties d'ouvrages massives

Synthèse des études de ponts dégradés

Loïc DIVET Laboratoire Central des Ponts et Chaussées

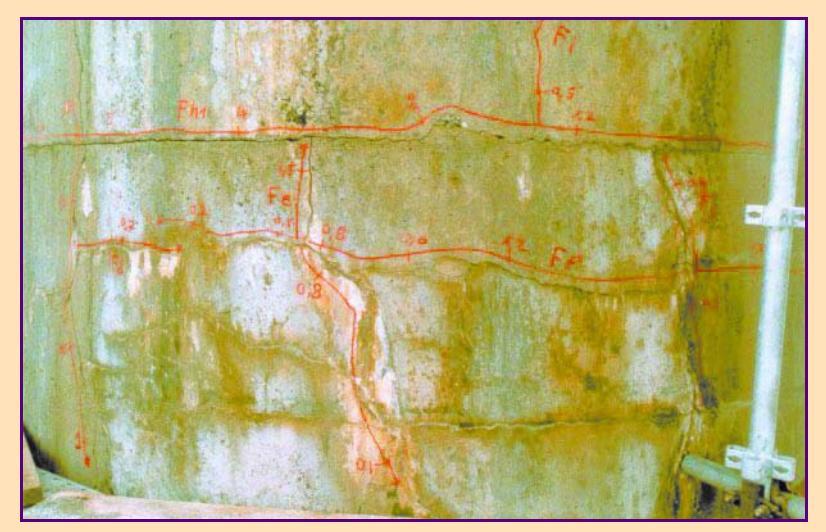
Les désordres se manifestent sous la forme d'un réseau de fissures multidirectionnelles à larges mailles. La fissuration présente parfois des orientations préférentielles en fonction de la distribution des armatures. L'ouverture des fissures varie de quelques dixièmes de millimètres à quelques mil-

limètres suivant les zones observées. Les fissures sont souvent soulignées par l'humidité et on observe parfois un exsudat blanchâtre ou grisâtre au droit des fissures (fig. 1). En outre, les fissures apparaissent comme plus prononcées dans le sens horizontal et peuvent atteindre parfois des ouvertures de 7 mm.

Enfin, les désordres se rencontrent principalement aux extrémités du chevêtre. Il s'agit, en fait, des surfaces directement soumises aux intempéries et aux coulures d'eau en provenance des trottoirs et de parties peu sollicitées par les descentes de charge du tablier. La partie centrale du chevêtre ne présente pas de défaut apparent.

Fig. 1 - Fissuration multidirectionnelle localisée aux extrémités du chevêtre d'une pile du pont « A ».

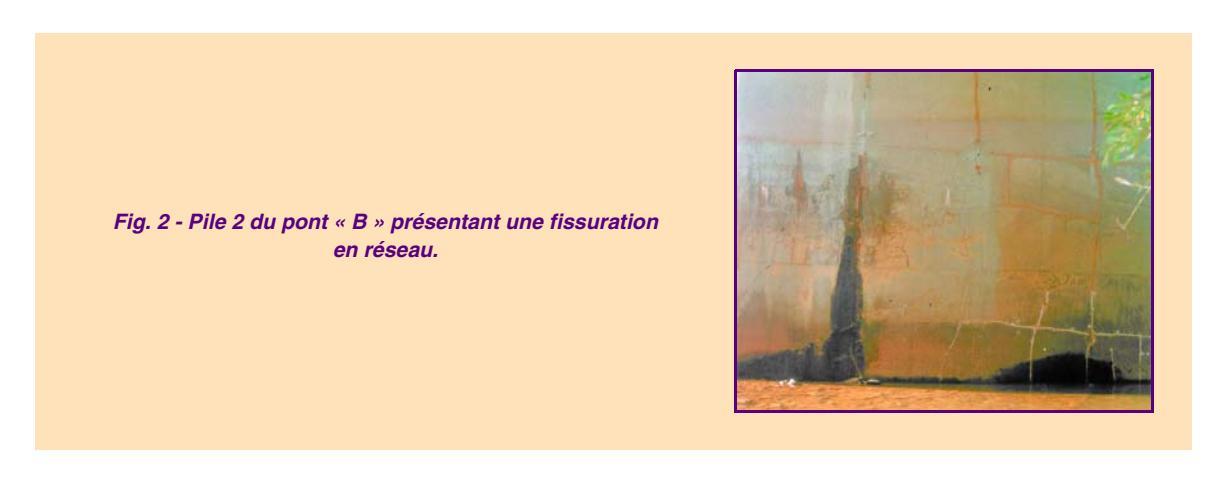
Ce pont a été construit en 1967 et comporte six travées d'une portée de 25 m chacune. L'ensemble des cinq piles du pont est affecté par un réseau de fissures formant un quadrillage plus ou moins régulier (fig. 2). Les fissures apparaissent généralement au droit des reprises de bétonnage, mais aussi entre ces reprises.

Les fissures verticales les plus importantes sont souvent celles situées au droit des descentes d'eau qui équipent les piles en amont et en aval à l'intérieur des fûts. Ces fissures ont fait l'objet, vraisemblablement en 1979, d'un colmatage à l'aide de produits de réparation. En 1993, l'inspection détaillée montrait que certaines de ces fissures (verticales et horizontales) apparaissent à travers cette protection. Les ouvertures varient d'un dixième de millimètre à plusieurs millimètres.

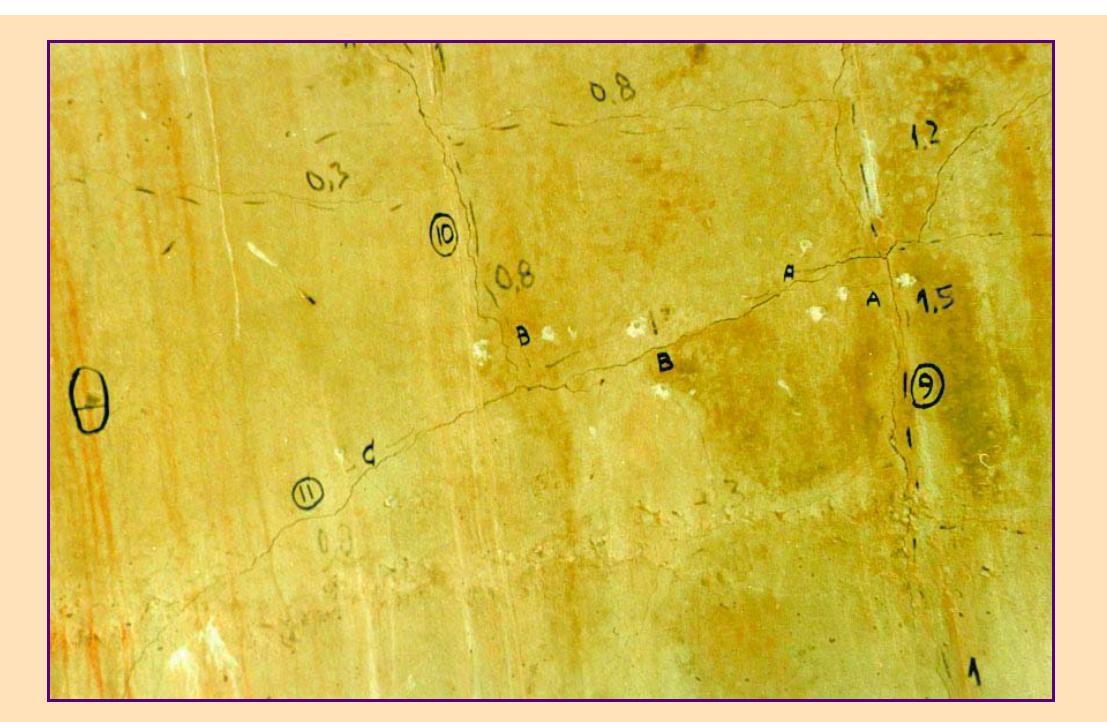
Le chevêtre de la pile Nord présente une fissuration verticale dense sur les deux faces avec une ouverture maximale variant de 0,2 mm à 1,2 mm (fig. 3). Certaines fissures présentent des coulures de calcite indiquant des circulations d'eau au sein du béton. Plusieurs fissures horizontales sont également observées et semblent se trouver sur des reprises de bétonnage. Le relevé de la fissuration établi en 1997 pour le chevêtre de la pile Nord est représenté en rouge sur la figure 4. Il est constaté une évolution notable de la fissuration par rapport à l'inspection effectuée en 1989.

Fig. 3 - Réseau de fissures au niveau du chevêtre de la pile Nord.

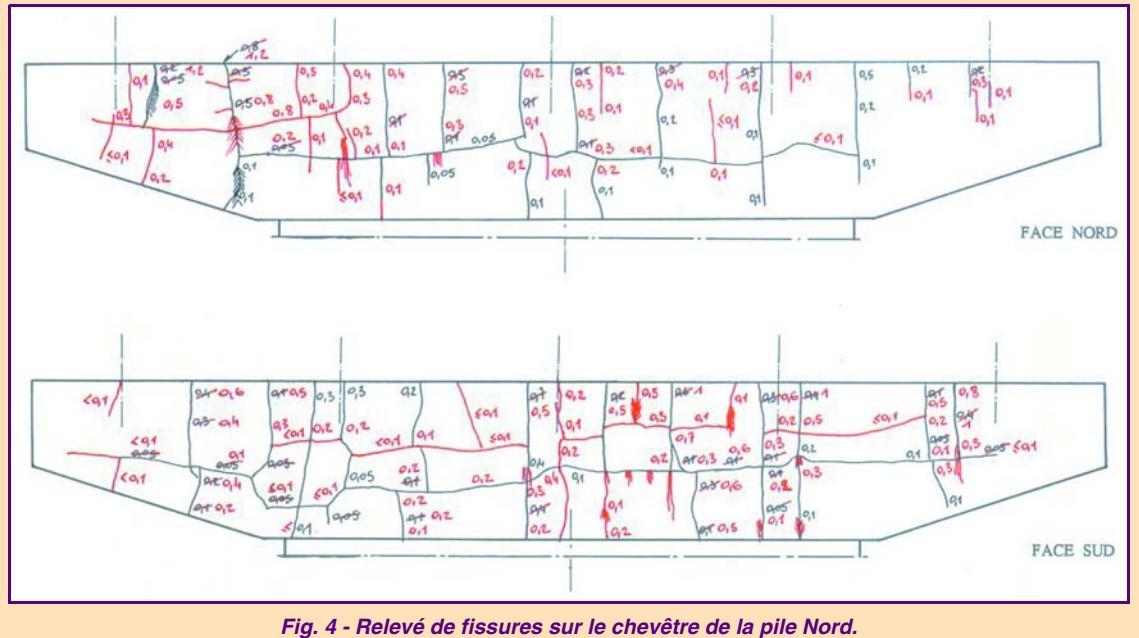
(--- : inspection en 1989, --- : inspection en 1997).

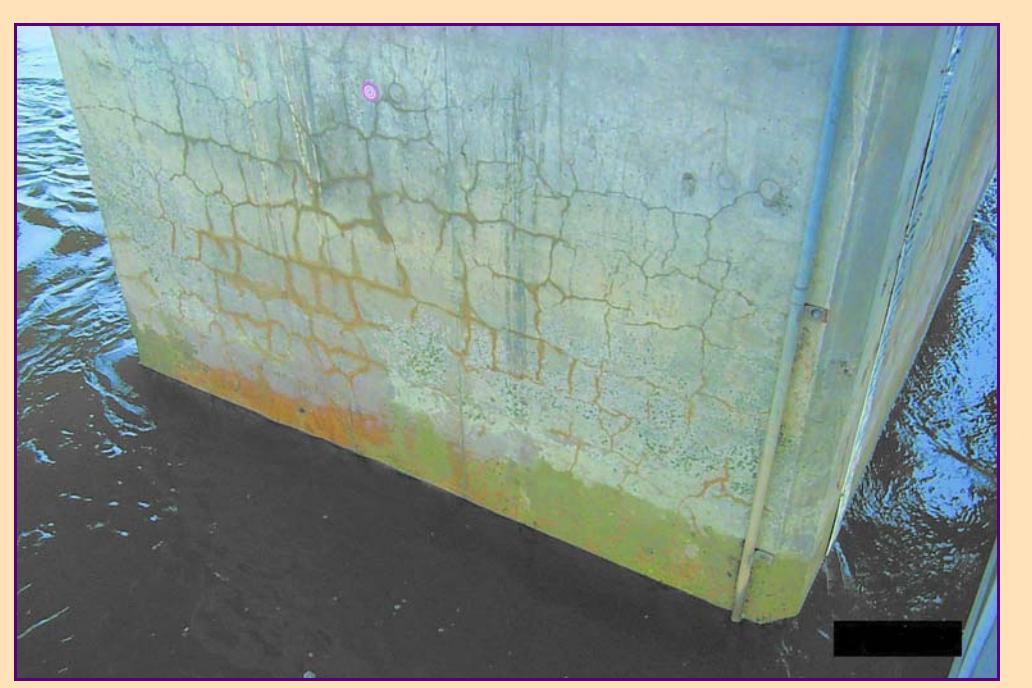
Cet ouvrage a été construit durant les années 1988-1989 et a été mis en service en 1990. Il s'agit d'un pont caisson à 6 travées d'une longueur totale de 385 m reposant sur 7 appuis (2 culées et 5 piles). Les 5 piles sont de géométrie massive, en béton armé, de longueur 6,3 m et de largeur 3,0 m. Les désordres sont principalement localisés au niveau d'une pile, pour laquelle une fissuration multidirectionnelle typique d'une réaction de gonflement interne du béton est observée (fig. 5). De plus, ce faïençage est essentiellement présent dans la zone de marnage qui est en moyenne de l'ordre de 3 à 4 m. Il concerne les quatre faces de la pile et semble progresser dans la partie hors d'eau. Le béton de cette pile a été coulé durant les mois d'août et de septembre 1989. Les autres piles de l'ouvrage comportent des fissures verticales dont l'ouverture peut atteindre 0,8 mm. Néanmoins, ces fissures ont été constatées dès la construction de l'ouvrage et ont été attribuées au retrait thermique du béton.

Fig. 5 - Pile du pont « D » présentant une fissuration en réseau dans la zone de marnage.

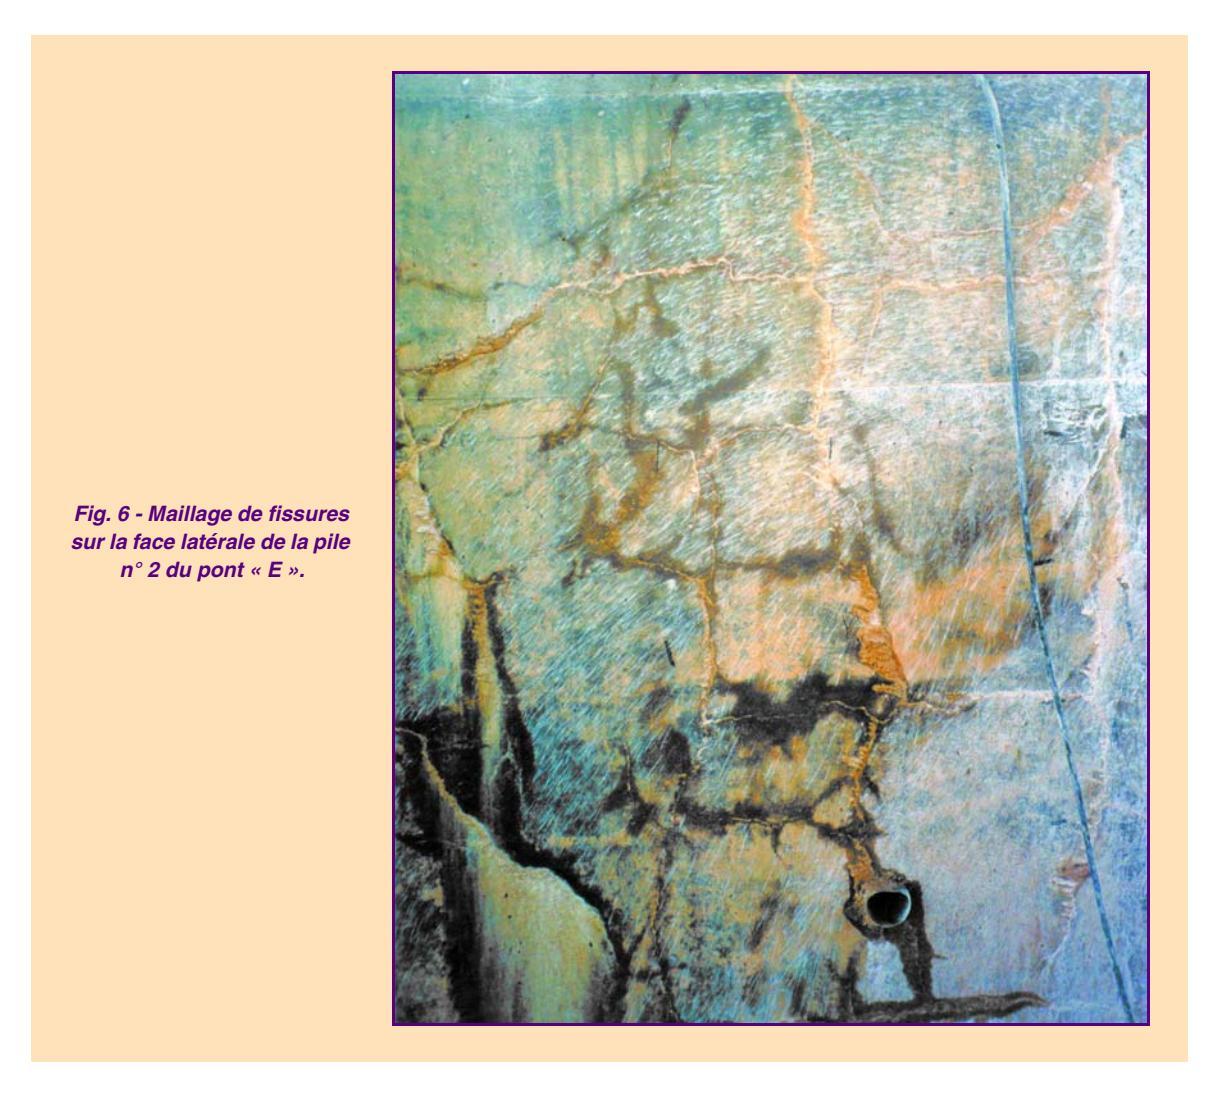
Cet ouvrage repose sur 9 appuis composés de 2 culées et de 7 piles. Les désordres concernent essentiellement les deux piles implantées dans le lit du fleuve (fig. 6). Ces dernières subissent un marnage pouvant atteindre parfois deux mètres de hauteur. Cela conduit bien sûr à des cycles d'humidification/séchage qui facilitent les mécanismes de transport de matières au sein du béton. Les piles présentant des désordres ont été coulées en août et en septembre 1990. Il s'agit de pièces en béton relativement massives dont la hauteur moyenne est de 6,5 m, pour une longueur de 11 m et une épaisseur de 3 mètres.

Les désordres se localisent principalement dans la zone de marnage et la partie immergée. Des fissures importantes sont constatées préférentiellement dans le sens longitudinal. Elles sont accompa-

gnées d'un nombre considérable de fissures dans le sens transversal. Toutefois, ces dernières présentent une ouverture plus faible. Ce maillage de fissures fait parfois apparaître des exsudats, et des gonflements du béton sont observés par endroits.

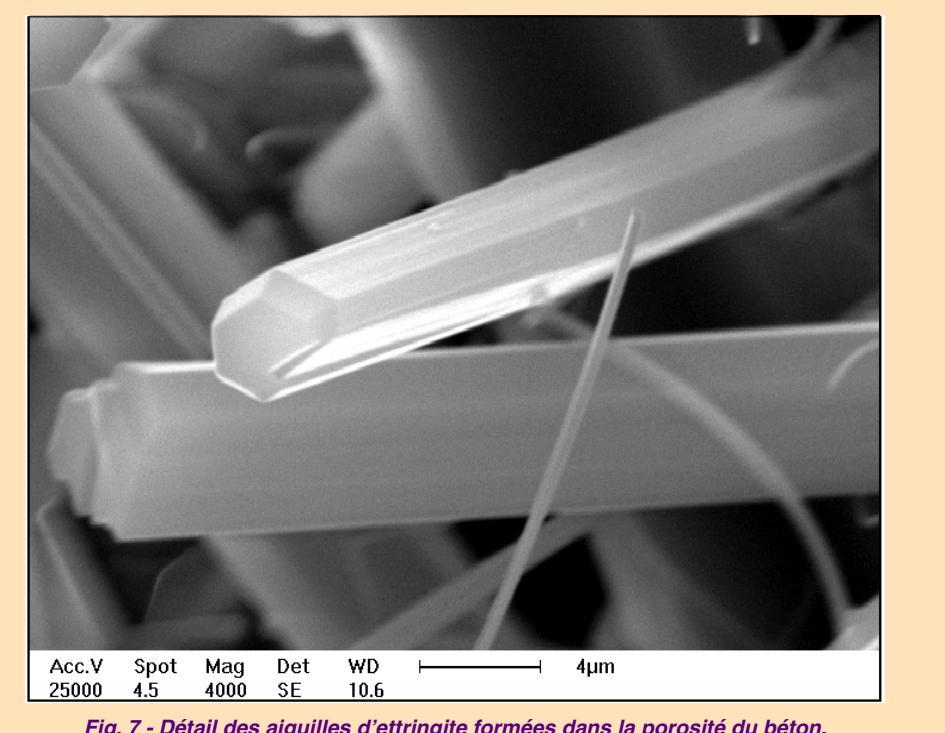
La réaction sulfatique se manifeste par la présence d'ettringite. Elle peut présenter différentes morphologies en fonction de l'espace dont elle dispose pour se former. Dans les cavités ou dans les bulles d'air entraîné (espace important), l'ettringite se présente en cristaux aciculaires plus ou moins orientés et, le plus souvent, perpendiculairement aux surfaces sur lesquelles elles se développent (fig. 7). De plus, les néoformations d'ettringite obstruent une grande partie de la porosité (fig. 8), mais ne fissurent pas la matrice. À l'interface pâte/granulats (espace réduit) l'ettringite se rencontre essentiellement sous un aspect mal cristallisé et massif. La notion d'aiguille disparaît et seule l'analyse élémentaire permet de distinguer cette forme d'ettringite (fig. 9). La fissuration observée provient de la préparation des échantillons qui entraîne un départ d'eau.

Fig. 7 - Détail des aiguilles d'ettringite formées dans la porosité du béton, grossissement = 4 000 (MEB – électrons secondaires).

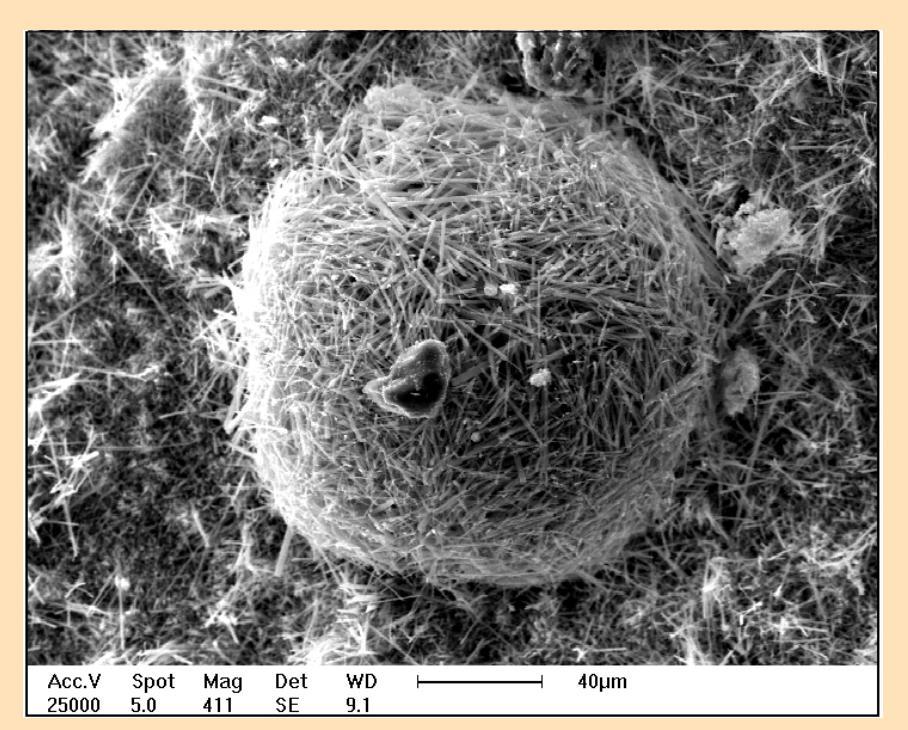
Fig. 8 - Bulle d'air entraînée remplie d'aiguilles d'ettringite, grossissement = 400 (MEB – électrons secondaires).

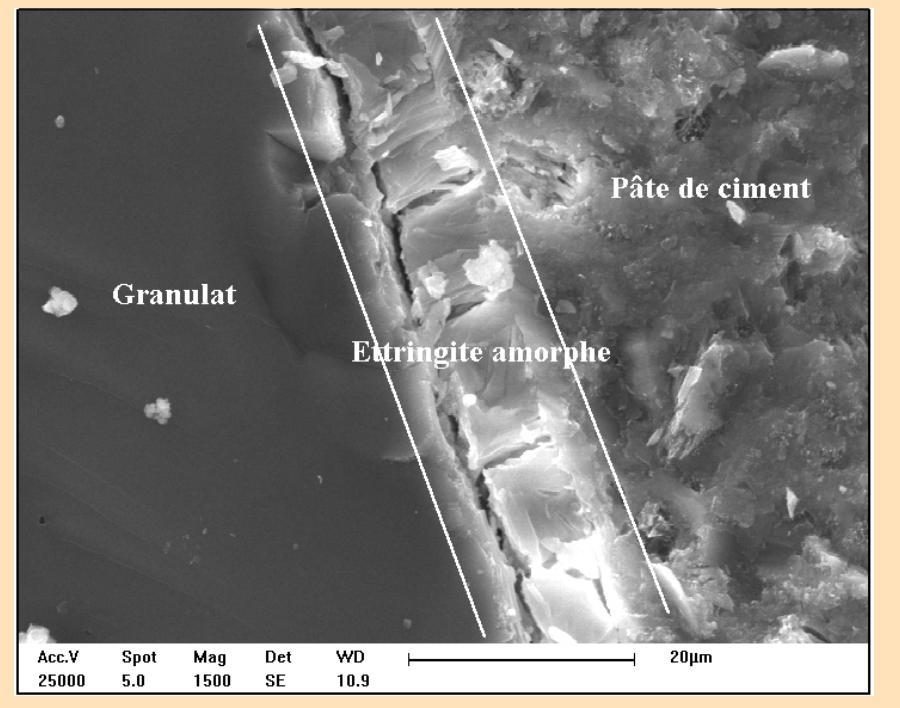
Fig. 9 - Présence d'ettringite massive aux interfaces pâte/granulats, grossissement = 1 500 (MEB - électrons secondaires).

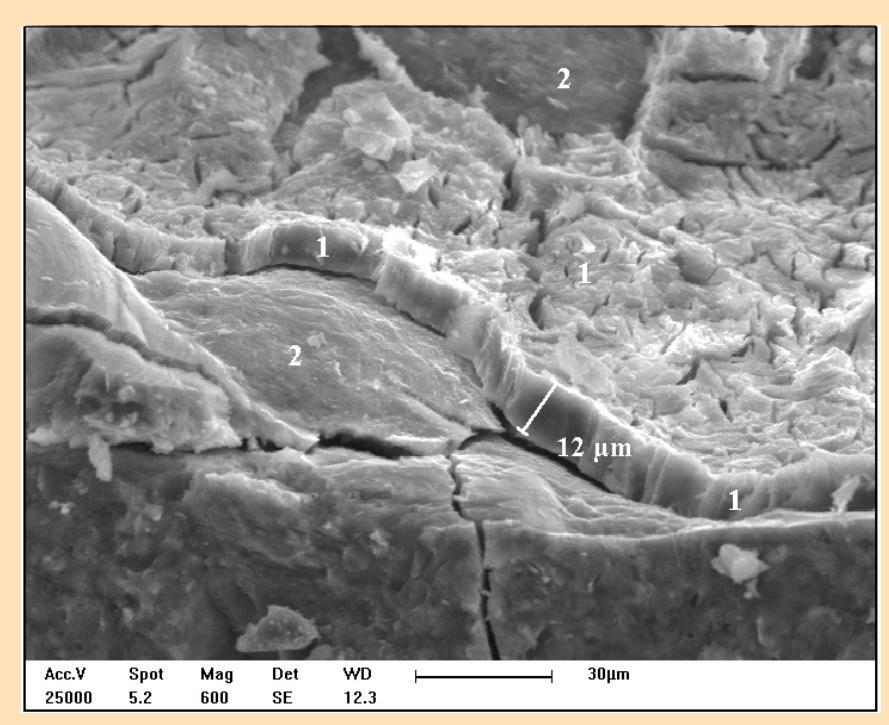
Les granulats ou leurs empreintes sont tapissés de cette fine pellicule dont l'épaisseur est le plus souvent inférieure à 15 μ m (fig. 10) et peut atteindre parfois 40 à 50 μ m (fig. 11). En simplifiant, il est donc possible de distinguer ces différentes formes de l'ettringite en deux grandes catégories : l'ettringite bien cristallisée qui possède une forme régulière et l'ettringite massive pour laquelle on n'observe plus de cristaux individualisés.

Fig. 10 - Empreinte de granulat déchaussé tapissée d'ettringite mal cristallisée (1), pâte de ciment (2) dans le béton, grossissement = 600 (MEB – électrons secondaires).

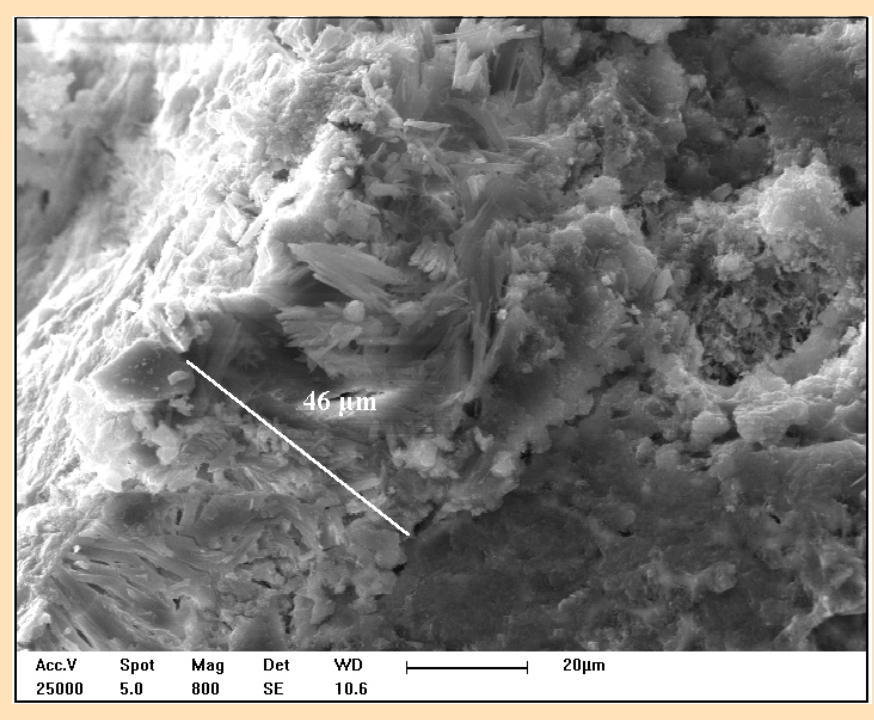
Fig. 11 - Forte épaisseur d'ettringite dans une empreinte de granulat du béton, grossissement = 800 (MEB – électrons secondaires).

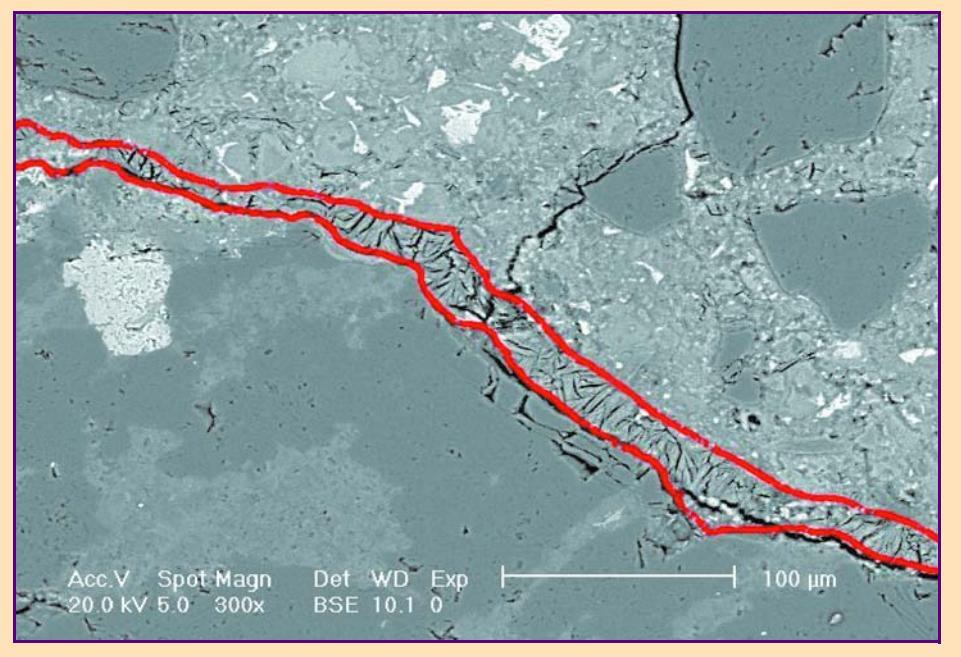
Les deux mécanismes proposés sont fondés sur de nombreuses observations et ne peuvent pas être rejetés. Il est probable que les deux hypothèses soient valables, c'est-à-dire que, dans certains cas, le gonflement pourrait être induit par l'expansion provoquée par la formation d'ettringite dans la pâte de ciment et que, dans d'autres cas, elle pourrait l'être par la croissance cristalline de l'ettringite aux interfaces pâte/granulats. De nos observations réalisées au microscope électronique à balayage, il apparaît que l'ettringite massive et mal cristallisée se situe principalement aux interfaces pâte de ciment/granulats (fig. 12).

Fig. 12 - Localisation de l'ettringite massive à l'interface pâte/granulats, grossissement = 300 (MEB – électrons rétrodiffusés).
